Band: 30 (1979)

Artikel: Zimmermannskunst in Zürich

Autor: Ruoff, Ulrich

ZIMMERMANNSKUNST IN ZÜRICH

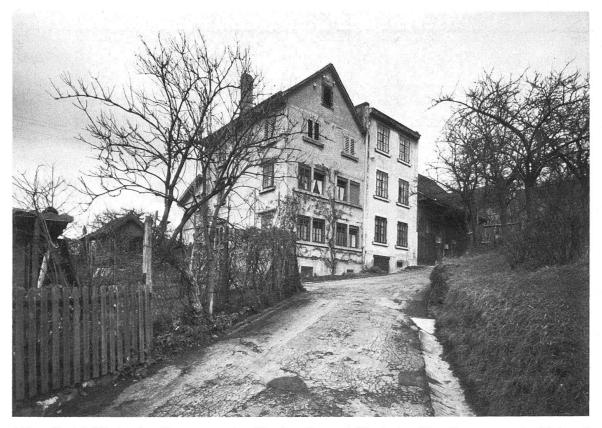
Abb. 2. Zürich-Hirslanden. Burenweg 35/37. Heutiger Zustand. Ein dreistöckiges Haus ersetzt den Wohnteil des Altbaues, die Schiebladen mussten Rolläden weichen

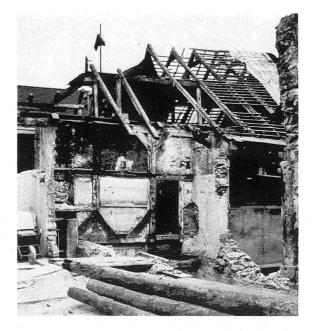
Abb. 3. Zürich. Weite Gasse 11. Ständerwand des 3. Obergeschosses und Dachstuhl während der Untersuchungen zur Zeit des Abbruchs. Die Holzkonstruktion stammt möglicherweise aus dem 14. Jh. – Pläne. Oben: Querschnitt und Aussicht des 3. Obergeschosses (teilweise rekonstruiert); unten: Längsschnitt und Nordwestfassade

Kehren wir nun zum Beispiel an der Weiten Gasse zurück. Auf dem Holzgeschoss ruht ein recht altertümlicher Dachstuhl. Es ist ein Kehlbalkendach, bei dem alle Verbindungen als Anblattungen ausgeführt sind. Anstelle des erst nachträglich eingebautenstehenden Stuhles waren ursprünglich Hängesäulen vorhanden. Ein wichtiges Indiz für eine Datierung ins 14. Jahrhundert ist schliesslich ein Dreikönigsbild in einer Fensternische der steinernen Giebelwand. Es ist um 1350 entstanden, d. h. zu dieser Zeit muss bereits das zweite Obergeschoss bestanden haben, und zwar mit einer Höhe von über 3 m, wie sie unser Ständerwerk zeigt. Letztere ist übrigens eine im ganzen Geschoss völlig einheitliche Konstruktion, und nichts deutet auf einen nachträglichen Aufbau hin.

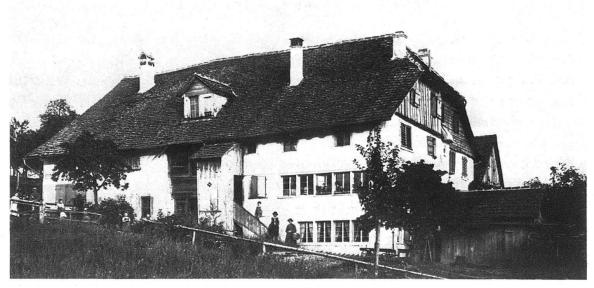
Abb. 5. Zürich-Hirslanden. Burenweg 18/20. Hier verraten der Krüppelwalm und das Stück Wand im Mittelteil das hohe Alter des Gebäudes. Bohlenwände mit originalen Türen und Fenstern im Innern sprechen für eine Datierung ins 16. Jh.

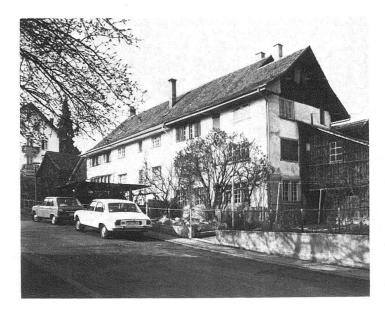
Abb. 6. Zürich-Wollishofen. Widmerstrasse 14/16. Anstelle des unteren Hauses stand ursprünglich nur eine kleine, an den oberen, heute verputzten Bohlenständerbau angefügte Scheune. Diese wurde um ein Geschoss aufgestockt und zu einem Wohnhaus umgestaltet. Trotz der späteren Verlängerung und schliesslich noch dem Anbau eines Schopfes mit Kammer blieben die Wohnverhältnisse sehr eng. - Plan: Vorderfassade. Ein Ständer und die zugehörige Dachbalkenlage einer ehemaligen kleinen Scheune sind mit Rasterung markiert. Das darauf stehende Fachwerk stammt aus der Zeit des ersten, dasjenige rechts aus der Zeit des zweiten Umbaus.
