DIE DARSTELLUNG DER STADTMAUER IM ST. ALBANTAL ZU BASEL

von Alfred Wyss

Nach zweijähriger Bauzeit gehen die Restaurierungsarbeiten des einzigen mittelalterlichen Mauerrestes des ehemals vier Kilometer langen äusseren Ringes von Grossbasel zu Ende. Auf die Gartenschau 1980 hin hat die Christoph-Merian-Stiftung die Instandstellung dieses Mauerzuges angeregt, nachdem bereits 1977 das St. Albantor durch diese Institution erneuert und in der alten Form wieder hergestellt worden war.

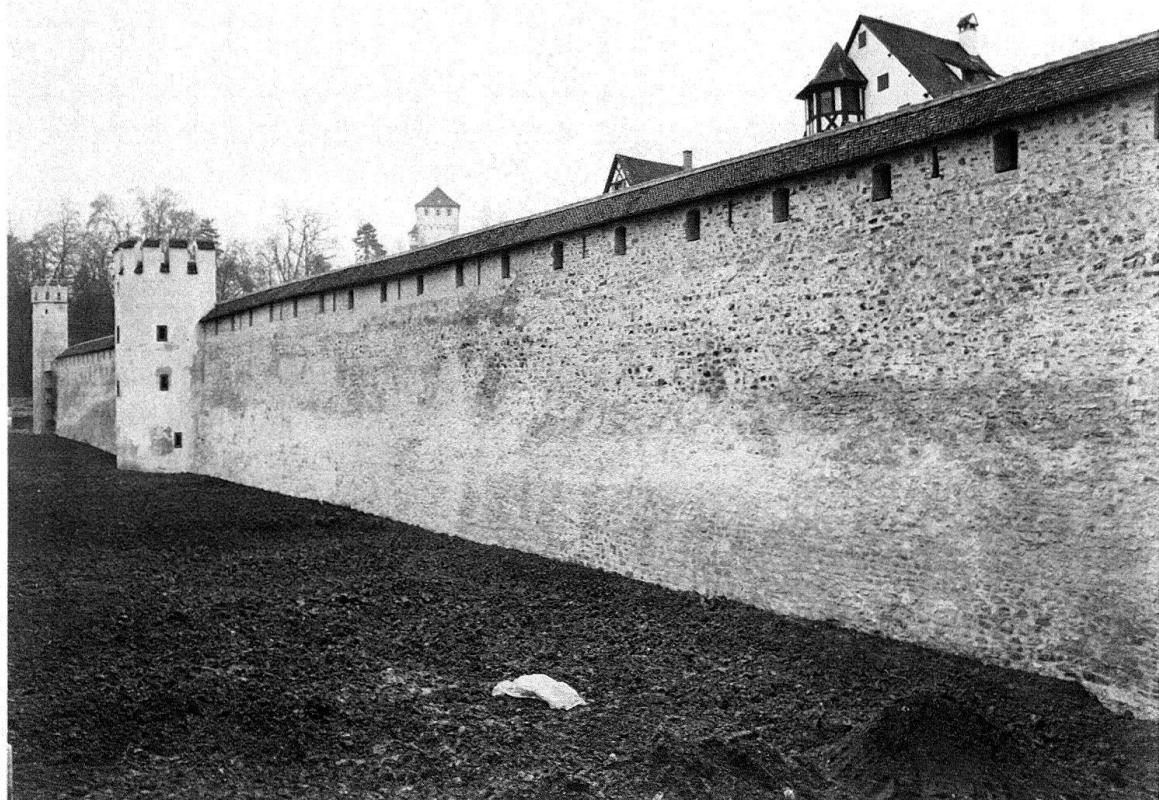
Abb. 2. Basel. Stadtmauer, Aussenseite mit verputztem Turm und «gestopfter» Mauer

Ausheben des alten Grabens und damit der Gewinn der ursprünglichen Mächtigkeit. Dabei fand sich die alte Contremauer, die wenigstens auf Brüstungshöhe hinaufgezogen wurde und später von den noch benützten Fabrikbauten befreit werden soll; die drei Wasserüberläufe unter der Letzimauer, welche die Möglichkeit der Überflutung des Grabens belegen, und Reste der alten Teichsperrre. In einfacherer Form rekonstruiert wurden die drei fehlenden Seiten des Eckturmes, dessen Grundmauern durch Grabungen belegt sind und dessen Höhe und Aussehen anhand von Bilddokumenten angenähert werden konnten. Der Wehrgang wurde ergänzt unter Belassung der älteren Teile und der Rest des Originals: die fehlenden Träger und Büge konnten in die alten Mauerlöcher eingesetzt werden. Der Verputz an der Innenseite wurde nach dem Vorbild alter Reste erneuert und an den Turmschalen, wo er zum Teil erhalten geblieben ist, ergänzt. Er ist vor allem bei den vorgeblendeten Verstärkungsbögen unter dem Wehrgang etwas künstlich geraten, stimmt aber an den übrigen Teilen recht gut mit den Kellenspuren und den mitgeschleppten nussgrossen Kieseln des Originals überein. Das Äussere der Mauer blieb in rohem Zustand mit den neu ausgestopften Fugen und den Flickstellen bestehen – als reine Mauersicherung – aus Furcht vor einer allzu grossen Perfektion, falsch als historische Erscheinung, wohl aber «richtig» im Sinne der Erlebbarkeit der materiellen Echtheit und des Alterswerts. Die Verwitterung und die natürliche Verschmutzung werden wohl bald in diesem Sinne wirken.

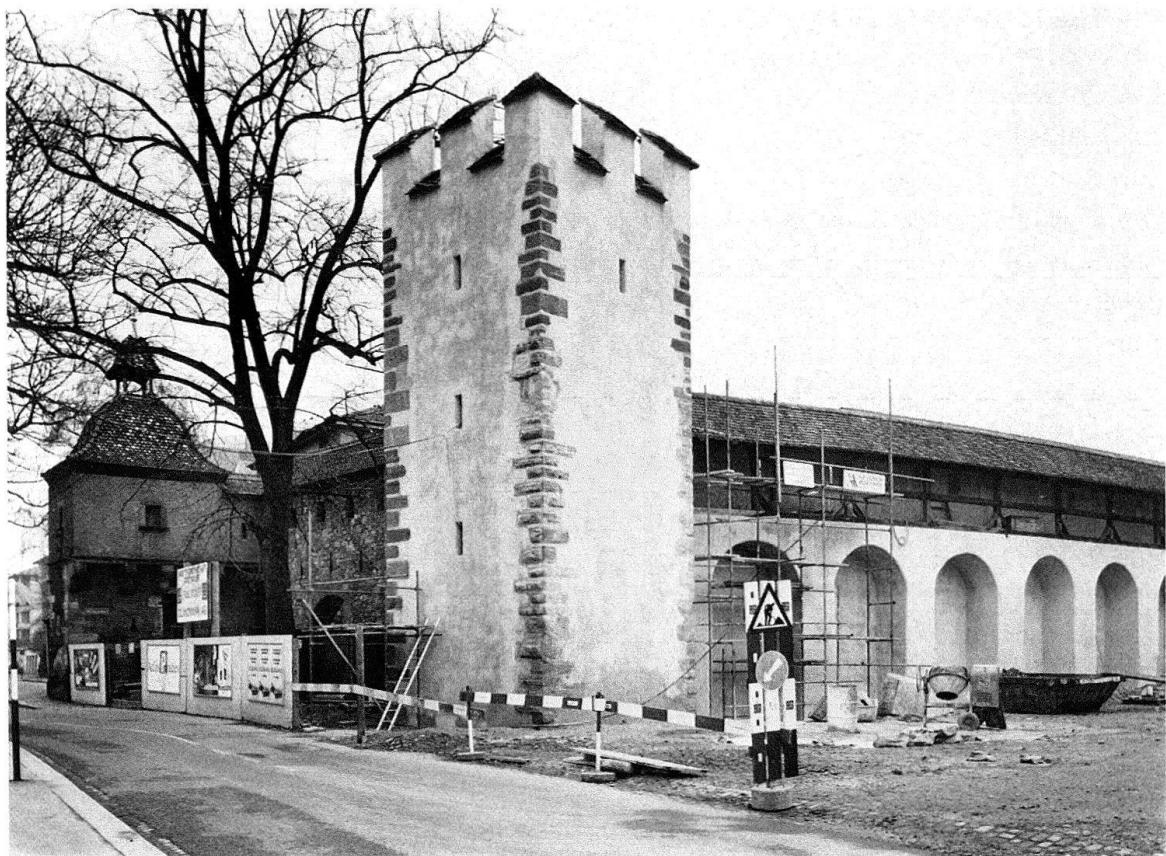
Abb. 3. Basel. Eckturm, Innenseite. Rekonstruktion; Vorderwand mit bossierten Eckquadern original

Diese Hinweise zur Baugeschichte genügen hier. Das Mauerfragment überlebte die Zerstörung der alten Befestigung seit dem Gesetz über die Erweiterung der Stadt von 1859. Immerhin wurde der Turm am Rhein 1863 bis auf eine mit Eckbossen besetzte Wand abgebrochen und in einen Fabrikbau inkorporiert und die Mauer zwischen den beiden Turmschalen überbaut. In den dreissiger Jahren unternahm man eine erste Sicherung des nördlichen Mauerteiles mit Ergänzungen am Wehrgang. Nach dem Abbruch der Fabrikbauten erschien der Mauerzug als ruinöser Rest einstiger Grösse, als romantisches Zeugnis der Vergänglichkeit.
