Artikel: Entputzt - Verputzen?

Autor: Ganz, Jürg

ENTPUTZT - VERPUTZEN?

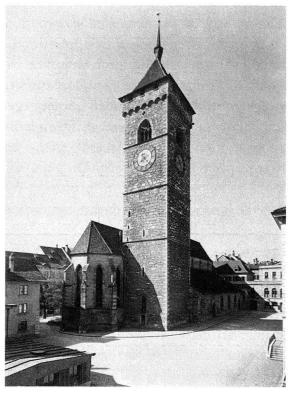
Schaffhausen. St.-Johanns-Kirche. Ostansicht des Turmes aus dem 15. Jh.

Hautempfindlich geworden, erleben wir derart kurierte Bauten als verfremdete Körper, die skelettnackt und aus ihrer Zeit geworfen dastehen. Dem Historiker stellt sich aber die Frage, ob dieses Sosein nicht auch schon Geschichte und deshalb irreversibel geworden ist. Der Turm der Schaffhauser St.-Johanns-Kirche (15.Jh.) war verputzt und ist seit 1900 steingerecht. Soll er historisch richtig oder historistisch richtig ans nächste Jahrhundert weitergegeben werden 5? Das Schaffhauser Münster wurde 1925–1932 gehäutet und wirkt heute besonders stark wie aus dem Spielzeugkasten.

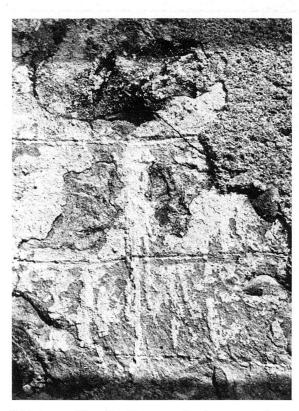
Weiningen. Kapelle. Mauerwerk mit romanischem Fugenstrich und vereinheitlichender Kalkschlemme

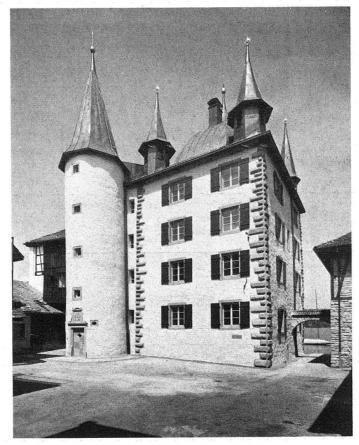
Steckborn. Turmhof nach der Restaurierung

Der Turmhof in Steckborn, ein mittelalterlicher Wohnturm, der 1648 zum kuppelbekrönten Stadtschlösschen ausgebaut wurde, trug bis 1922 sein Putzgewand. Steingerecht und zementverfugt hielten seither die verschiedenartigen Bollensteine der aggressiven Luftverschmutzung nicht stand. Während drei Generationen wuchsen die Schäden mehr als in den vorhergegangenen 600 Jahren. Nachdem die verantwortlichen Behörden und die Öffentlichkeit – der Befund war eindeutig – sachlich informiert waren, konnte das Mauerwerk 1977 wieder verputzt werden. Diese Beispiele mögen genügen.
