ENTPUTZT – VERPUTZEN?

von *Jürg Ganz*

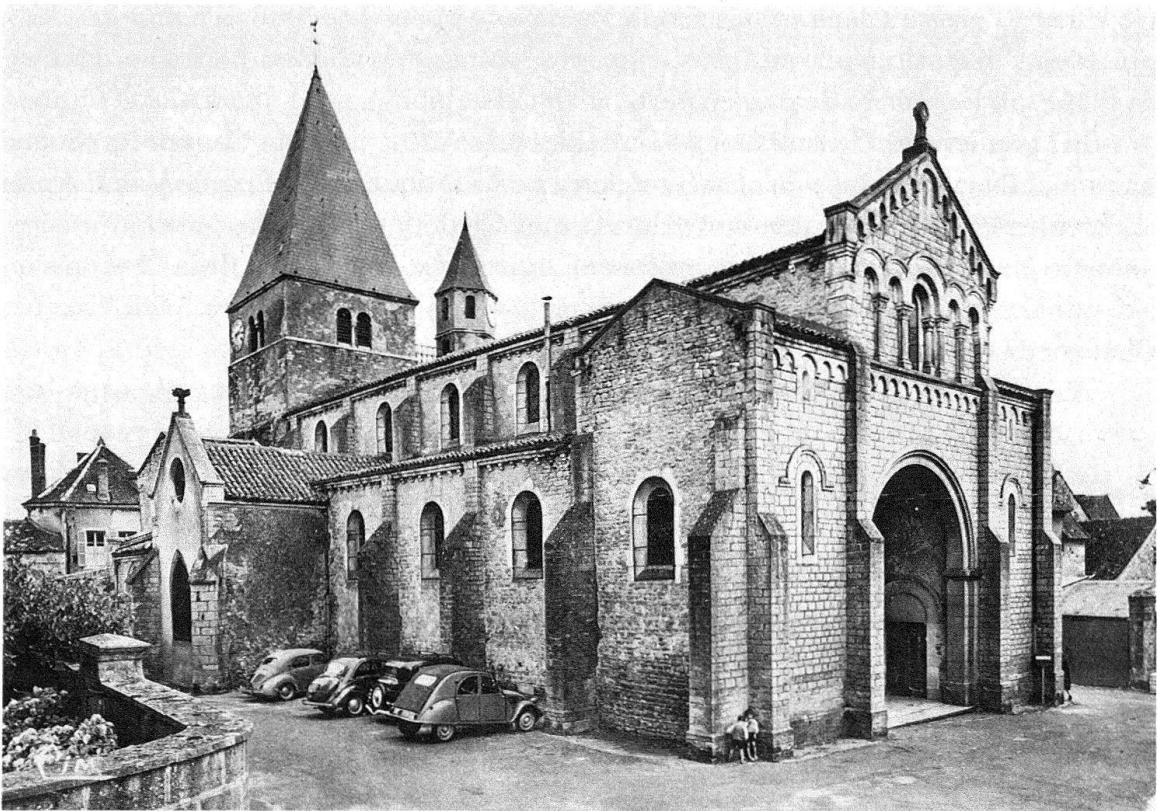
Buxy (Saône-et-Loire). Kirche. Entputztes, mittelalterliches Mauerwerk und eine steingerechte neuromanische Fassade

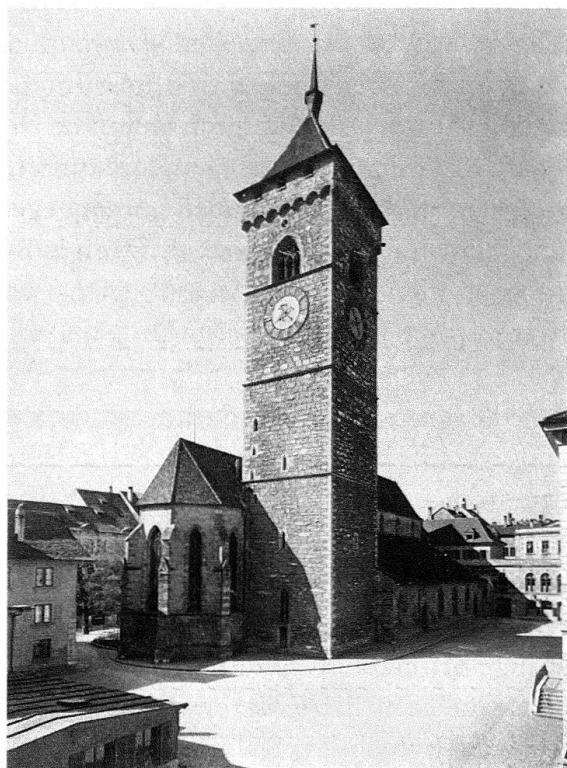
Schaffhausen. St.-Johanns-Kirche. Ostansicht des Turmes aus dem 15.Jh.

Hautempfindlich geworden, erleben wir derart kurierte Bauten als verfremdete Körper, die skelettnackt und aus ihrer Zeit geworfen dastehen. Dem Historiker stellt sich aber die Frage, ob dieses Sosein nicht auch schon Geschichte und deshalb irreversibel geworden ist. Der Turm der Schaffhauser St.-Johanns-Kirche (15.Jh.) war verputzt und ist seit 1900 steingerecht. Soll er historisch richtig oder historistisch richtig ans nächste Jahrhundert weitergegeben werden⁵? Das Schaffhauser Münster wurde 1925–1932 gehäutet und wirkt heute besonders stark wie aus dem Spielzeugkasten.

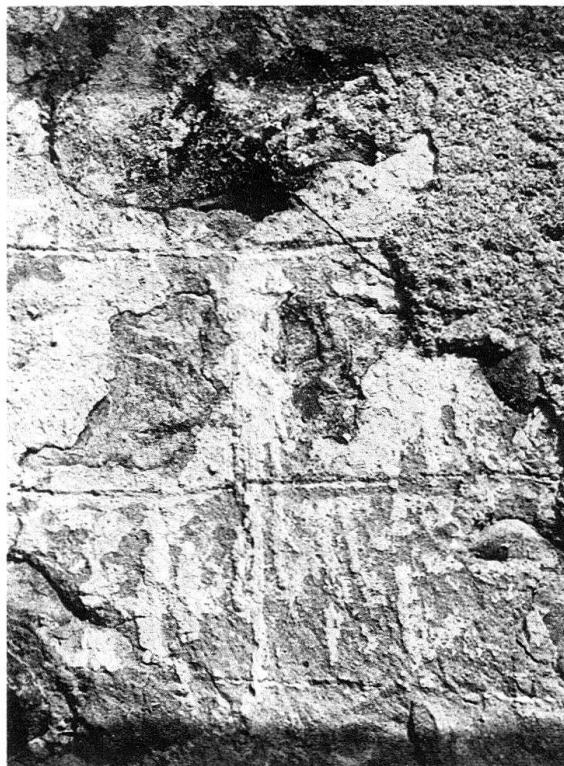
Weiningen. Kapelle. Mauerwerk mit romanischem
Fugenstrich und vereinheitlichender Kalkschlemme

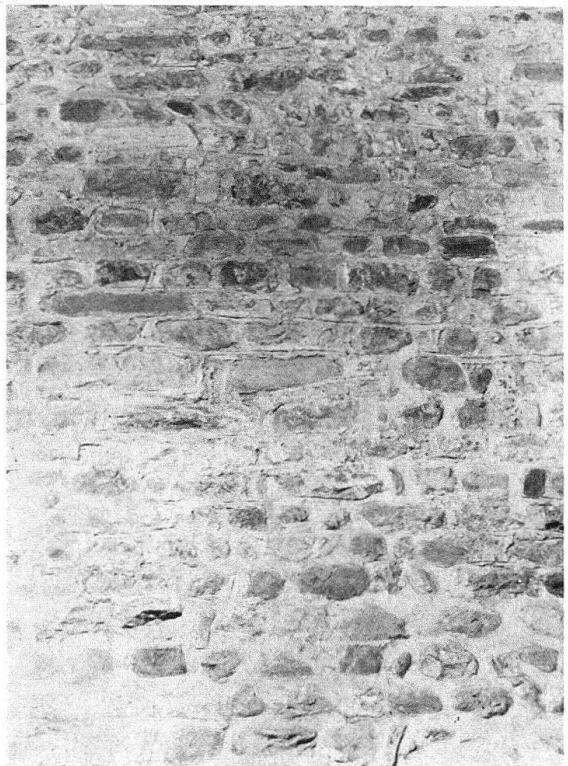
Wagenhausen. Propsteikirche, Detail des Mauer-
werkes im heutigen Zustand

Ein Musterbeispiel in diesem Zusammenhang ist die romanische Propsteikirche Wagenhausen⁶, finden sich doch an diesem Bauwerk alle geschichtlichen und denkmalpflegerischen Möglichkeiten von der mehrschichtigen Originalputzfolge über Varianten von neuen Putzen bis zur Fugenstrich-Steingerechtigkeit. Zur Zeit der Renovation 1949 waren die Expertenaugen noch nicht derart geschärft, dass die vereinheitlichende Kalkschlemme über den Steinköpfen und Fugenstrichen erkannt, restauriert und ergänzt werden konnte⁷.

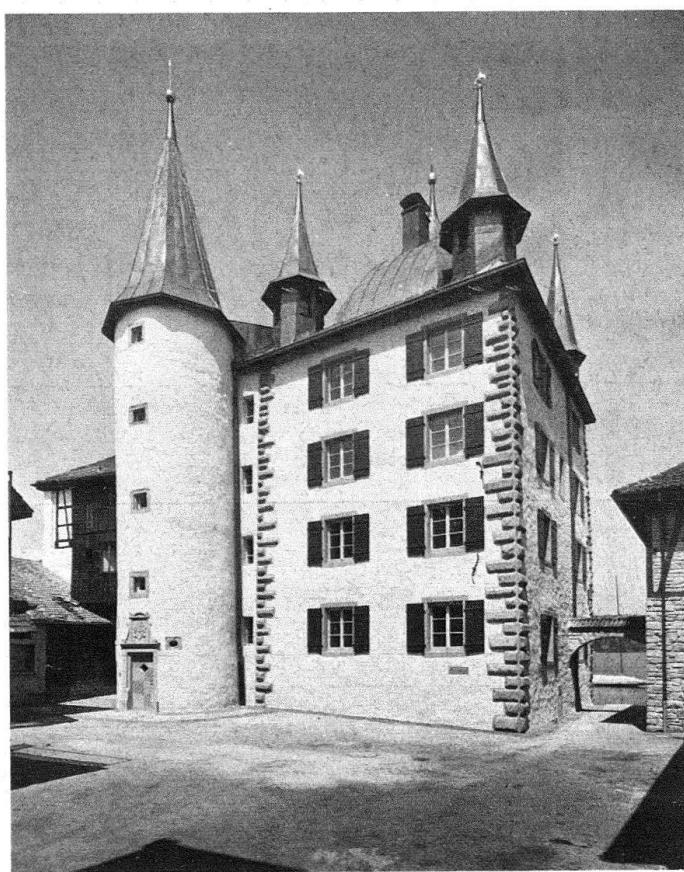
Steckborn. Turmhof nach der Restaurierung

Der Turmhof in Steckborn, ein mittelalterlicher Wohnturm, der 1648 zum kuppelbekrönten Stadtschlösschen ausgebaut wurde, trug bis 1922 sein Putzgewand. Stein gerecht und zementverfugt hielten seither die verschiedenartigen Bollensteine der aggressiven Luftverschmutzung nicht stand. Während drei Generationen wuchsen die Schäden mehr als in den vorhergegangenen 600 Jahren. Nachdem die verantwortlichen Behörden und die Öffentlichkeit – der Befund war eindeutig – sachlich informiert waren, konnte das Mauerwerk 1977 wieder verputzt werden. Diese Beispiele mögen genügen.
