ARCHÄOLOGISCHE BAUUNTERSUCHUNGEN AM HÖFLI IN STANS

von Peter Eggenberger und Werner Stöckli

Nach mehrjähriger Restaurierung wurde das Höfli (Rosenburg) in Stans 1981 feierlich eingeweiht. Die wiedergefundene Architektur geht weitgehend auf die Ergebnisse der Bauuntersuchung zurück, die von den Autoren dieses Artikels zwischen dem 7. Januar und dem 16. März 1974 im Auftrag der Höfli-Stiftung durchgeführt worden ist (Abb. 1 und 2).

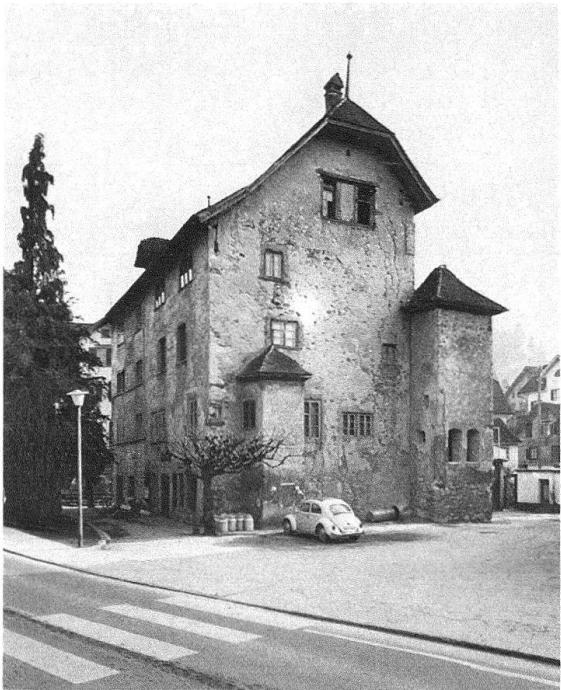
Abb. 1. Nordfassade vor der Restaurierung

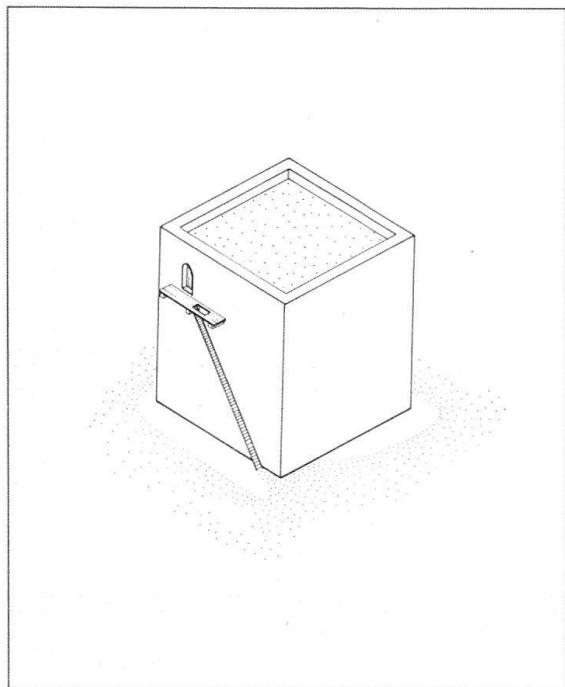
Abb. 3. Rekonstruktion des mittelalterlichen Wohnturmes des 13./14. Jahrhunderts

Als ältester Teil ist auf der Nordseite des Baukörpers der erwähnte mittelalterliche Wohnturm zu erkennen. Seine bossierten Eckquader und der mächtige quadratische Grundriss von 10,50 m Seitenlänge weisen ins 13./14. Jahrhundert (Abb. 3). Vergleichbare Beispiele in der Nähe finden sich in Wolfenschiessen und Stansstad. Eine tief fundierte Mauer, die unter dem heutigen Süd-Anbau parallel zur Südmauer des Wohnturmes verläuft, kann zur Umfriedung gehört haben. Auf Grund der Fundamenttiefe des Wohnturmes lag dessen ursprüngliches Aussenniveau nicht viel tiefer als heute.

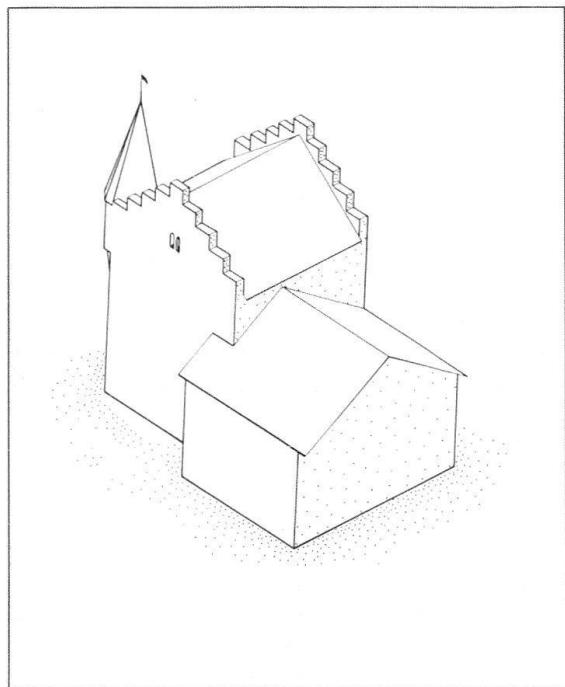
Abb. 4. Rekonstruktion des Hauses zur Zeit des Sebastian Kretz, erste Hälfte 16. Jahrhundert

Der Chronist Tschudi berichtet 1532 vom Ausbau eines Wohnturmes, welchem durch den Bauherrn Sebastian Kretz, ehemals Landvogt im Rheintal, ein Steinhaus angefügt worden sei. Es muss sich dabei um den ältesten gefundenen Anbau im Süden handeln, der nur noch in den Fundamenten nachweisbar ist. Sein Grundriss entsprach aber dem heutigen Bau; er war dreistöckig wie der später angebaute Treppenturm mit Locanda zeigt, der den Zugang nur zu drei Geschossen ermöglicht hat. Die Firstrichtung entsprach derjenigen des heutigen Dachstuhles. Einige Mauerfragmente lassen auf eine, strassenseits wahrscheinlich offene Halle im Erdgeschoss schliessen (Abb. 4). Der Treppengiebel des Turmes weist ins 15./16. Jahrhundert und dürfte ebenfalls Kretz zuzuschreiben sein. Ein für die Gegend frühes Beispiel dieses Architekturelementes befindet sich am Rathaus von Stans von 1484. Der Zustand von etwa 1532 liegt den meisten Abbildungen noch bis anfangs des 18. Jahrhunderts zugrunde, als der Bau schon längst ein anderes Aussehen hatte.

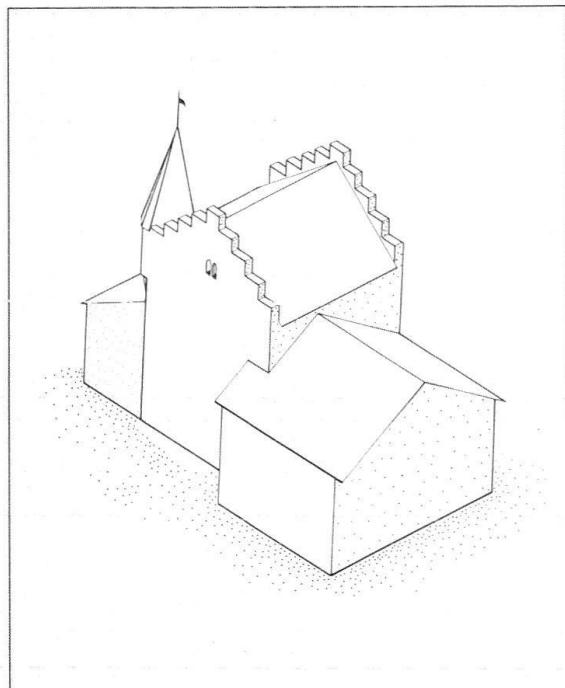
Abb. 5. Rekonstruktion des Hauses zur Zeit des Johannes Waser, zweite Hälfte 16. Jahrhundert

Nach schriftlichen Quellen ist Johannes Waser – der von einfachem Stand zu höchsten militärischen und politischen Ämtern gelangt – um 1559 durch Erbschaft Besitzer der Rosenburg geworden. Nach den verstreut im heutigen Bau anzutreffenden spätgotischen, teils datierten, teils mit seinen Wappen versehenen Spolien gestaltete er zwischen 1559 und 1566 das übernommene Gebäude im Innern weitgehend um. Wahrscheinlich wurde erst jetzt an der Nordseite des Turmes der einfache Annexbau angefügt, von dem im heutigen Treppenturm noch ein Teil der Westmauer erhalten ist (Abb. 5).

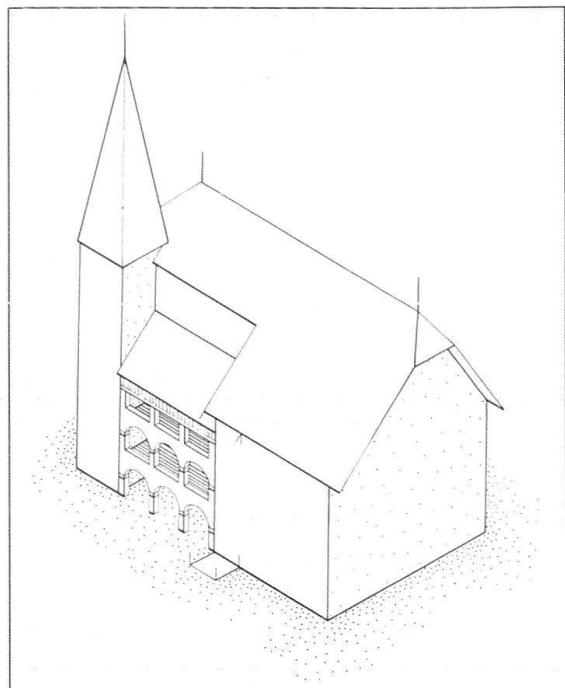
Abb. 6. Rekonstruktion des Hauses zur Zeit des Johannes Waser, um 1584

Der Einfluss der Renaissance macht sich vor allem in der folgenden Bauperiode bemerkbar. Waser hatte den neuen Baustil wie viele seiner Zeitgenossen während seiner militärischen und diplomatischen Laufbahn in Italien und Frankreich kennengelernt. So liess er an der Nordwestecke des alten Wohnturmes einen kleineren Turm mit gerauder zweiläufiger Treppe aufführen. Dieser war nach Massgabe späterer Abbildungen höher als 1974 und von einem Spitzhelm bedeckt. Über eine dreijochige, kreuzgratgewölbte Locanda entlang der Westfassade des Wohnturmes war der dreistöckige, gegen Westen über den Turm vorragende Süd-Anbau im Erdgeschoss und im ersten Obergeschoss erreichbar, während zum zweiten Stock eine einfachere Holzgalerie führte (Abb. 6). Ein datierter Türrahmen weist diese Änderung ins Jahr 1584.

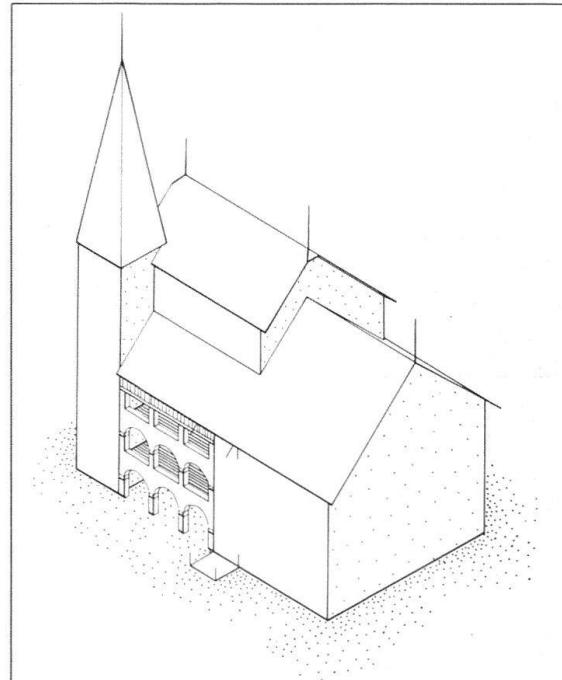
Abb. 7. Rekonstruktion des Hauses zur Zeit des Johannes Waser, um 1606

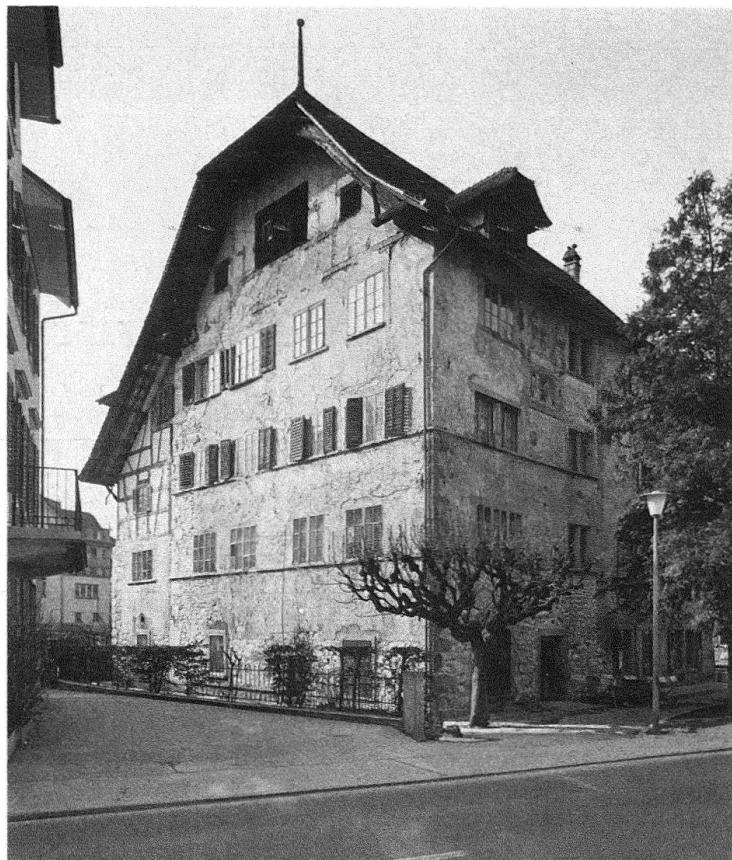
Abb. 8. Südseite vor der Restaurierung

licher Ausdruck dafür ist der heute noch erhaltene, um 90 Grad gedrehte Dachstuhl über dem Wohnturm, der die Treppengiebel verschwinden liess und seinen First auf jenen des Südanzaues ausrichtet. Eine Zeitlang muss der Bau mit den unterschiedlich hohen Teilen – dem alten Turm und dem Neubau von Kretz und Waser – noch bestanden haben. Anfangs des 17. Jahrhunderts wurde dann der Südanzau vollständig niedergelegt und über gleichem Grundriss der heutige Bau mit den achsial angeordneten, zwei- und dreifach unterteilten Fensteröffnungen und dem verputzten Fachwerkgiebel errichtet (Abb. 7). Der mächtige, aus zwei Bauperioden stammende Dachstuhl mit ausladendem Vordach auf beiden Giebelseiten vereinigte das neue Gebäude mit dem alten Turm unter demselben First. Das Haus stand nun einheitlich traufständig zur Strasse (Abb. 8).

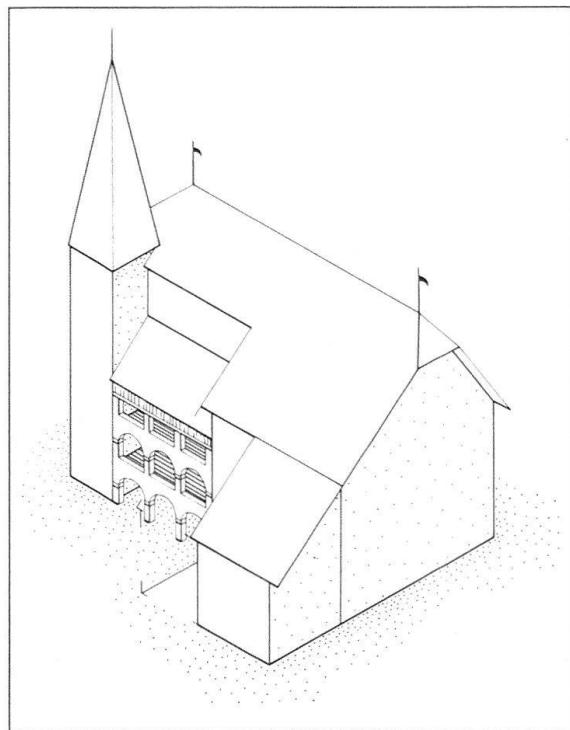
Abb. 9. Rekonstruktion des Hauses unter Nikolaus Keyser, um 1692

Unter den späteren Bauherren ragt Landammann Nikolaus Keyser heraus. Als Besitzer der Liegenschaft zwischen 1692 und 1704 bezeichnete er seine Interventionen meist mit Namen und Wappen. Verschiedene getäferte und bemalte Stuben, der kleine Kapellenanbau an der Nordfassade des ehemaligen Wohnturmes mit der Ergänzung der Prunkdecke aus der Zeit Wasers sowie der über eine Wendeltreppe zugängliche, reich ausgemalte Estrichsaal im Dachgeschoss des Südanzaubes zeugen von seiner Bautätigkeit im Innern. Das äussere Bild veränderte er entscheidend, indem er an die Westfassade des Südanzaubes einen unterkellerten Annex anfügte; über dessen Sockel aus Bruchsteinen lag ein Fachwerkaufbau. Die beiden in den Dachstuhl eingesetzten Krü-

pelwalme mit den Wetterfahnen und die Malerei auf der Ostfassade gehören ebenfalls in seine Zeit (Abb. 9). Der so geschaffene Baukörper wurde durch die abgeschlossene Restaurierung wiederhergestellt. Ein Teil der einfacheren Felderdecken und Täfer ist wohl seinem Sohn Nikolaus Daniel, Besitzer von 1704–1753, zuzuschreiben.

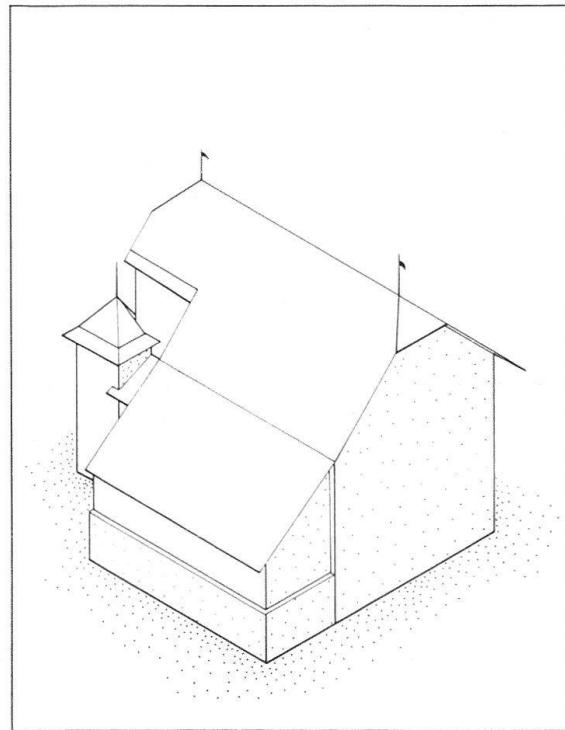
Abb. 10. Zustand vor der Restaurierung von 1974–1981

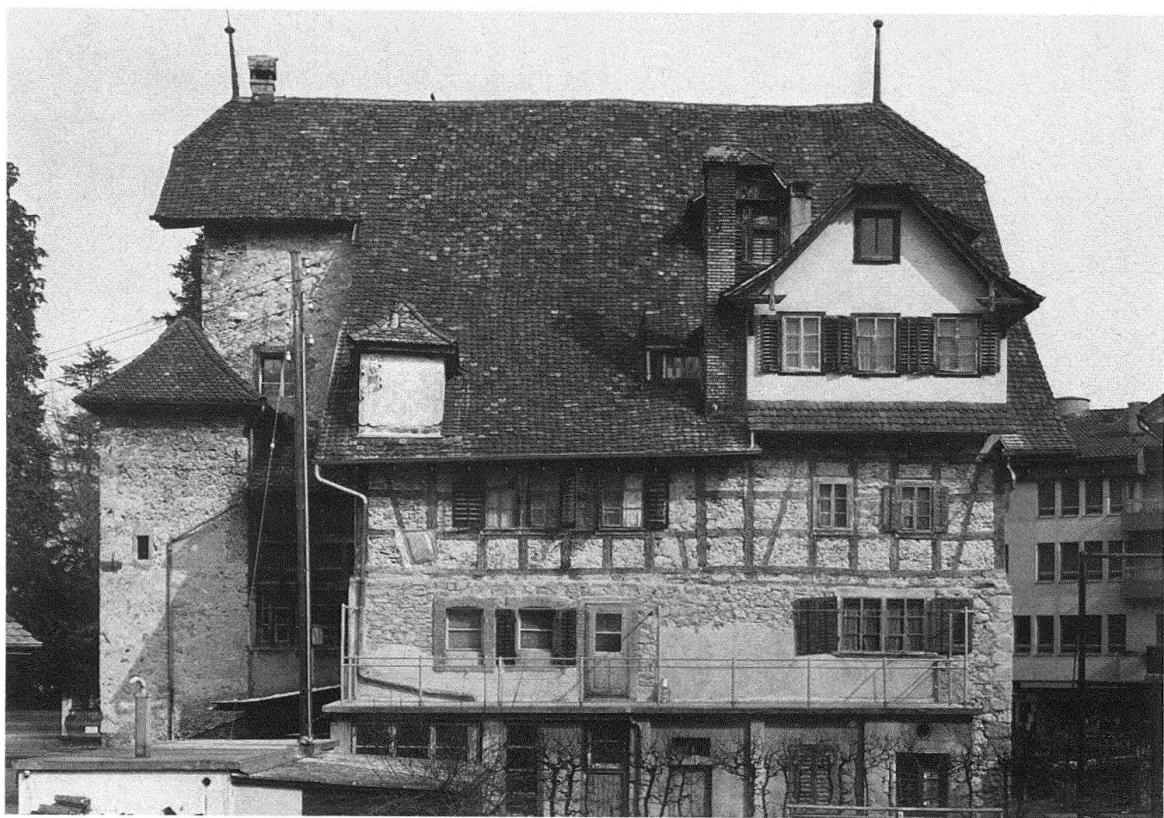
Abb. 11. Stans. Höfli, Westfassade vor der Restaurierung

Die sehr weitgehende Wiederherstellung des Komplexes in der Erscheinungsform des ausgehenden 17. Jahrhunderts geht auf die archäologische Bauuntersuchung zurück, welche den Bauarbeiten vorangegangen ist (Abb. 11 und 12). Es zeigt sich darin die hervorragende Bedeutung archäologischer Bauforschung am aufgehenden Mauerwerk. Wenn sich im Falle des Höflis die Ergebnisse der archäologischen Analyse in grosser Masse manifestieren, muss dies nicht für jedes Objekt in gleicher Weise gelten. Nicht immer tragen die Untersuchungsergebnisse derart klar zum neuen Erscheinungsbild bei. In jedem Falle aber geben sie der Bauherrschaft und den verantwortlichen Instanzen eine gewisse Sicherheit in der Beurteilung des Restaurierungsprojektes und schützen vor verfälschten Architekturbildern nach unbelegten Vorstellungen.

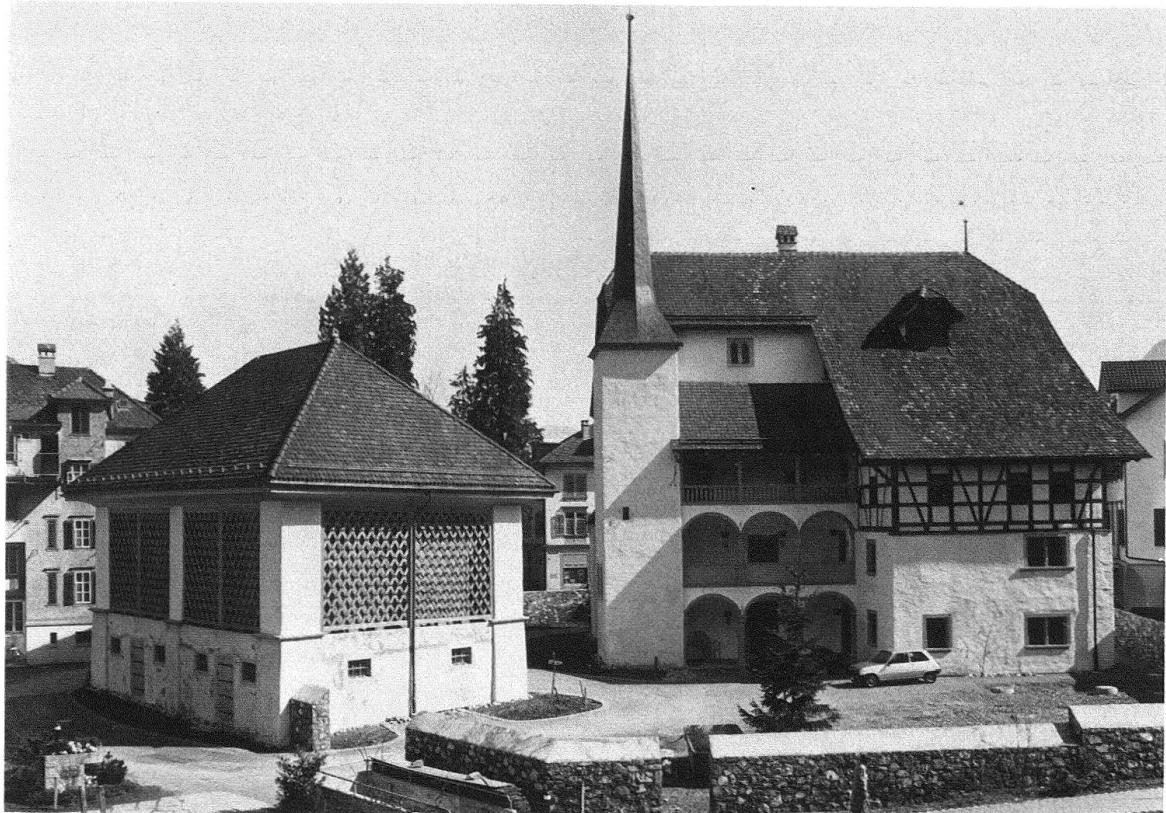
Abb. 12. Westfassade nach der Restaurierung
