DIE BERNER INNERSTADT OBERHALB DES ZEITGLOCKENTURMS IN DEN SIEBZIGER JAHREN

CITY-ENTWICKLUNG UND NEUBEWERTUNG DES BEITRAGES AUS DEM 19. JH.

von Jürg Schweizer

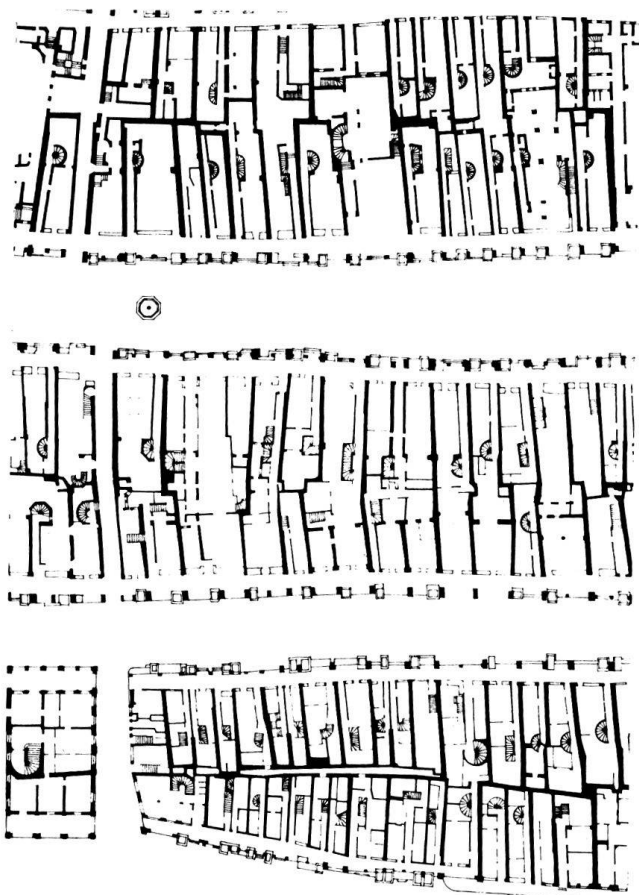
Abb. 1. Bern. Erdgeschossgrundriss des Gebiets Kramgasse–Münstergasse–Herrengasse (untere Altstadt), Norden oben. Zwei zusammenstossende Hauszeilen pro Gasse. Dichte Abfolge von schmalen, tiefen Raumkammern mit massiven tragenden Trennmauern. Logische Verbindung von Laubenraum, Hausgang und Treppenhaus. Individuelle Vertikalerschliessungen. Einheit von äusserer Erscheinung und innerer Struktur

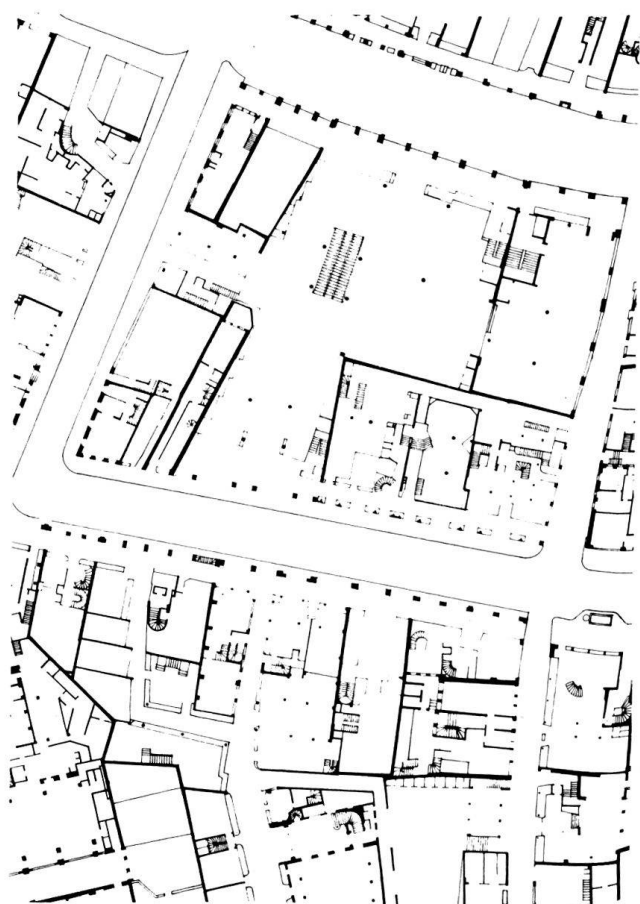
Abb. 2. Erdgeschossgrundriss des Gebiets Spitalgasse, Neuengasse, Aarberggasse (obere Altstadt), Norden oben. Altstadtstruktur bis auf letzte Reste eliminiert. Gliederung in Hauszeilen kaum mehr wahrnehmbar, ganze «Insulae» in willkürlich unterteilbare Räume zusammengefasst. Tragende Mauern ersetzt durch Stützenraster, «schwimmende» Vertikalerschliessung. «Fassadenarchitektur»: Diskrepanz von äusserer Erscheinung und innerer Struktur

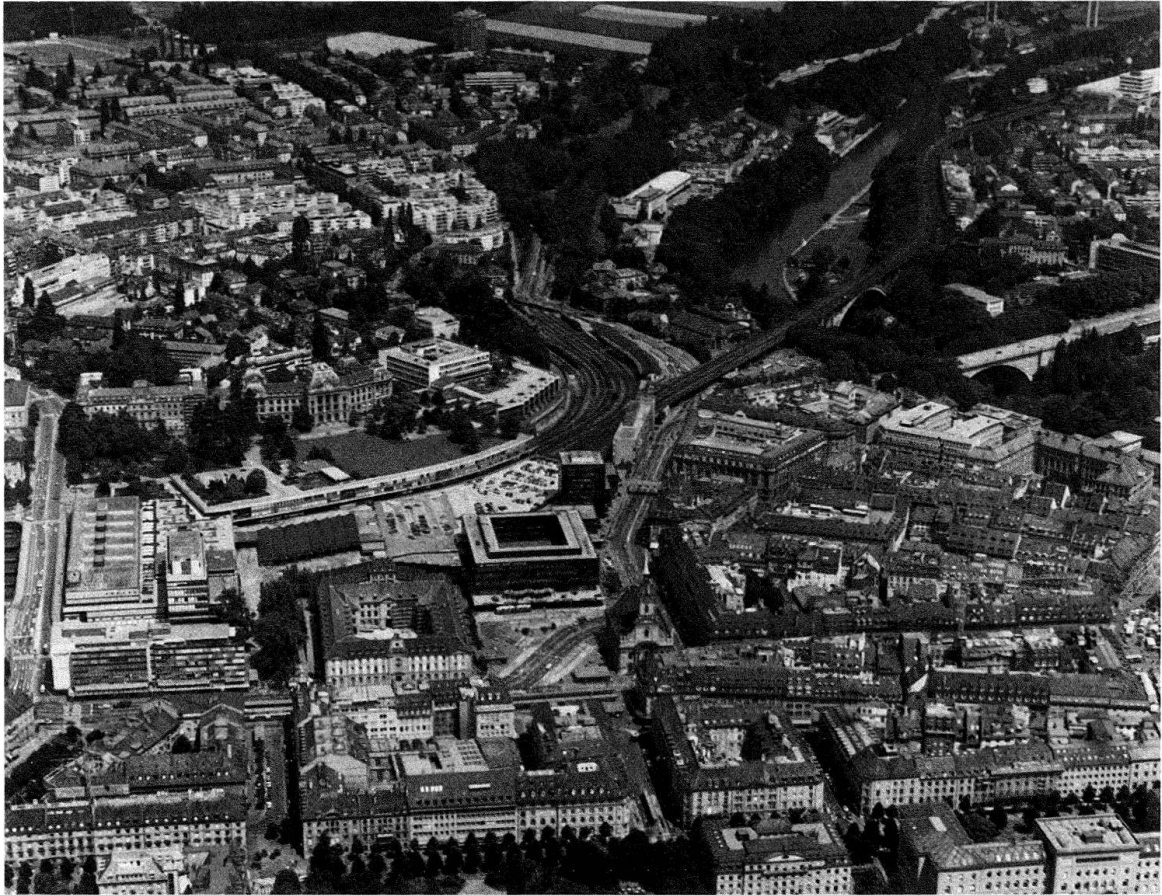
Abb. 3. Bern, obere Altstadt von Schanzenbrücke bis Käfigturm, von Süden gesehen. Im Zentrum Bahnhof und Heiliggeistkirche. Im Vordergrund Bundesgasse. Oben: Hodlerstrasse und Speichergasse, links Grosse Schanze

an den Hauptgassen durch Zusammenlegung von Parzellen entstanden waren und offenbar den wirtschaftlichen Gegebenheiten der sechziger Jahre nicht mehr entsprachen. Andererseits betrifft es den geschlossenen Gürtel von vorwiegend öffentlichen oder halböffentlichen Bauten der zweiten Hälfte des 19. Jahrhunderts am Rand der Aarehalbinsel und im Bereich der ehemaligen Schanzen. Häufig genug vergisst man, dass die Ränder der oberen Altstadt gegen Süden (Bundesgasse und Gassen zwischen Bahnhof und Bundesgasse; nordwärts Hodlerstrasse, Speicher- und Nägeligasse) bis gegen die Mitte des 19. Jahrhunderts wenig oder unüberbaut waren und sich bis um 1900 ein wichtiger Teil der baulichen Aktivität der Stadt auf diese Gebiete konzentrierte. Im Norden, Nordwesten und Süden bildet dieser 19.-Jahrhundert-Baugürtel aus topographischen Gründen den klaren Abschluss des Stadtkerns, während sich die Bebauung nach Südwesten fast nahtlos ins Monbijouquartier fortsetzt (Abb. 3).

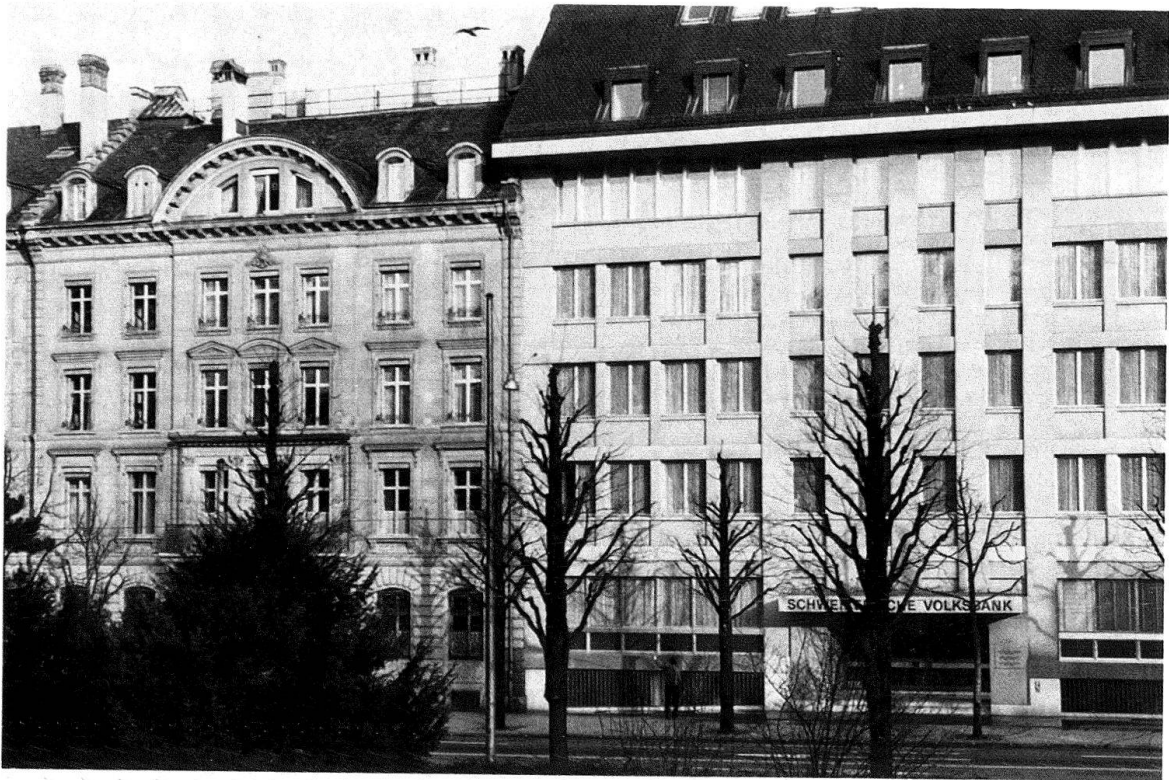
Abb. 4. «Moderner» Sandsteinbau an der Bundesgasse, 1962: Einbrüche selbst in die Repräsentationsavenue des 19. Jahrhunderts

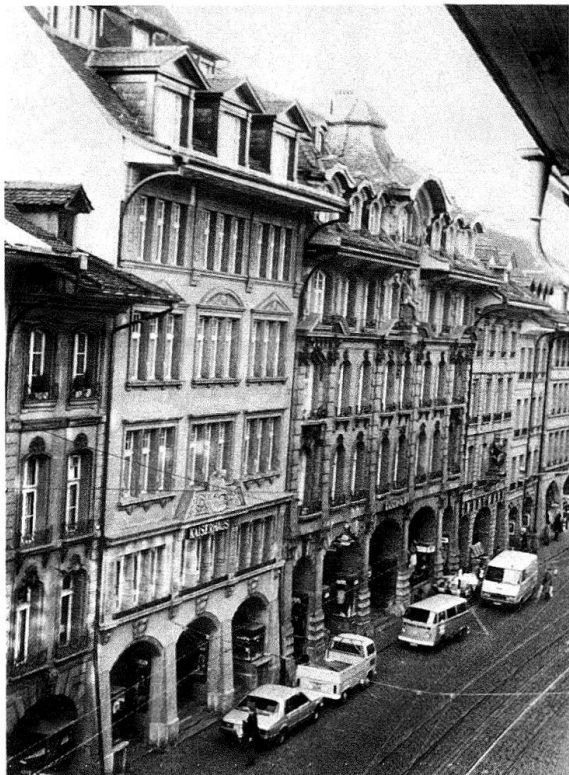
Abb. 5. Kaiser-Häuser an der Marktgasse 37-41 nach der Gesamterneuerung: Umbau statt Abbruch

Ende 1972 schlossen die «vereinigten Spezialgeschäfte» Kaiser & Co. ihren Betrieb und verkauften ihren umfangreichen Liegenschaftsbesitz, ausschliesslich Häuser aus dem 19. und frühen 20. Jahrhundert (Marktgasse 37-41/Amthausgasse 22-26) der Nationalbank. Ein beschränkter Wettbewerb führte 1973/74 in Etappen zum Entscheid, das Projekt des Ateliers 5, Bern, auszuführen, um das veraltete Warenhaus in ein attraktives Geschäfts-, Laden- und Bürozentrum mit zahlreichen Räumen für Bundesverwaltung und Bank zu verwandeln. Als einzige hatten diese Architekten den Vorschlag ge-

macht, die Häuser nicht hinter den Fassaden abzubrechen, sondern umzubauen. Sie konnten sachliche, bautechnische, ästhetische, bauethische und wirtschaftliche Gründe für diesen Vorschlag vorbringen. Im Laufe der 1981 abgeschlossenen Realisierung zeigte sich freilich, dass zwei Häuser an der Amthausgasse doch abgebrochen werden mussten, in erster Linie wegen der Erstellung von Tresoranlagen, und dass bei der Rekonstruktion der Fassaden nicht ohne einige Kunstgriffe (Streckung, Stockwerktausch) auszukommen war. Zudem hat die Zersplitterung der Erdgeschossfläche in kleine und kleinste Ladeneinheiten und die Einführung eines zweiten Passagearms nicht zur Übersichtlichkeit beigetragen. Immerhin: bei der Entfernung der Gerüste im Sommer 1979 ging ein vernehmliches Raunen durch die Marktgasse: der Kaiser war ein Kaiser geblieben. Im Erdgeschoss ist zwischen den Gassen die erste Passage realisiert worden, die in Bern diesen Namen seit dem Bau der Von-Werdt-Passage 1905 wieder verdient.

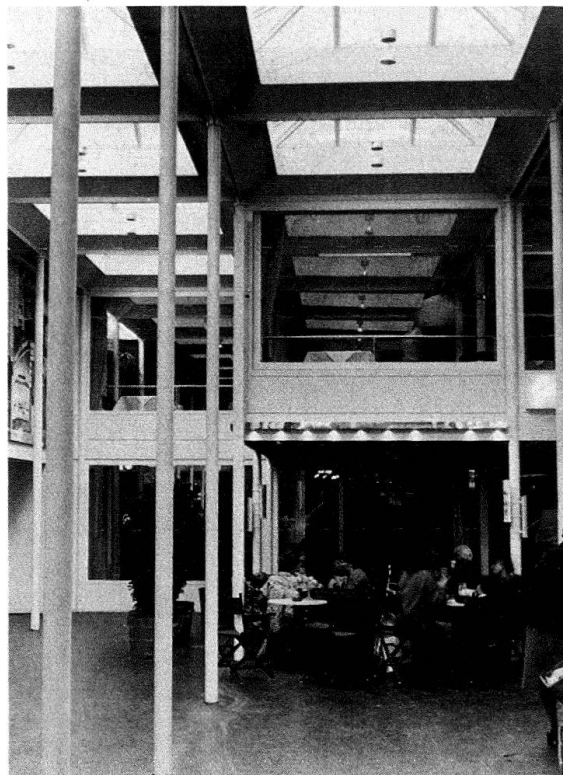
Abb. 6. Kaiser-Häuser: Verglaster Tageslicht-Hof als Zentrum der Passage

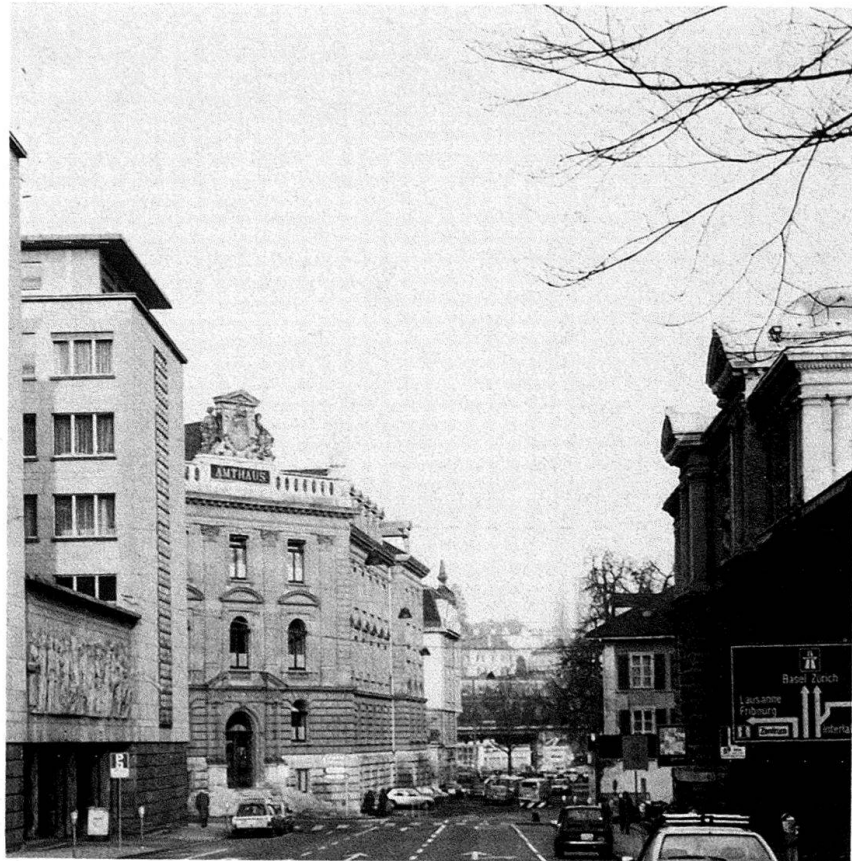
Abb. 8. Amthaus, Hauptansicht nach Restaurierung

Das Amthaus war 1896–1898 als zweiflügeliger Baukörper mit geschrägtem Scheitel nach Projekt von Kantonsbaumeister Franz Stempkowski entstanden. Der Bau wurde als räumlicher Abschluss der Hodlerstrasse, namentlich ihres untersten, durch gegenüberliegende Monumentalbauten (Kunstmuseum, altes Naturhistorisches Museum) gekennzeichneten Abschnittes, konzipiert – nicht als Stadteingangs-, sondern als Stadtausgangsbau. Obwohl in den Jahren nach 1940 das Naturhistorische Museum durch den zwar sandsteinernen, aber überdimensionierten und ungeschlachten Bau der Telegrafendirektion ersetzt worden war, wirkt das Amthaus nach wie vor als markanter Altstadtabschluss, unmittelbar bevor der Stadtbesucher die dicht bebauten Gassen verlässt und ins offene Aaretal tritt.

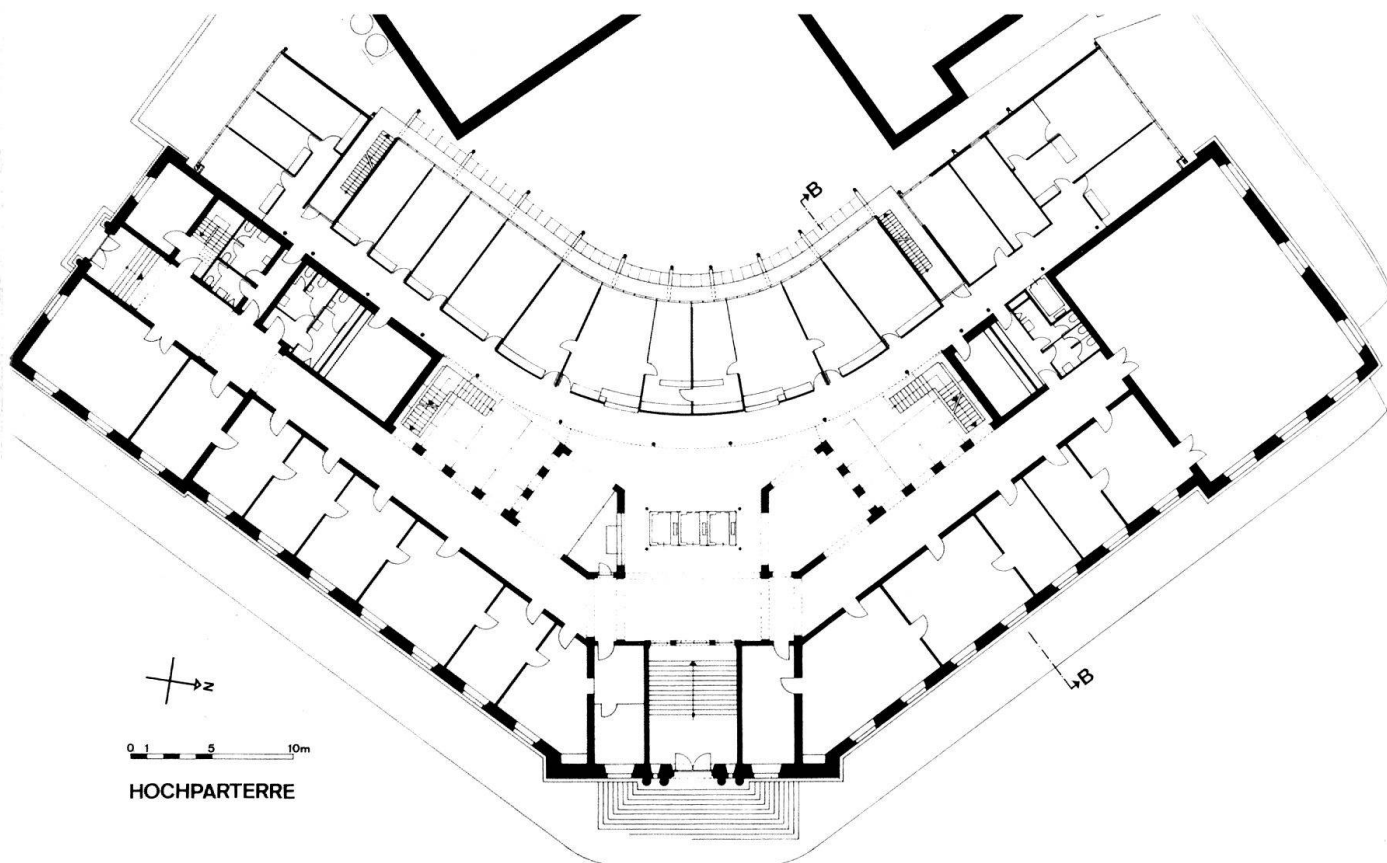
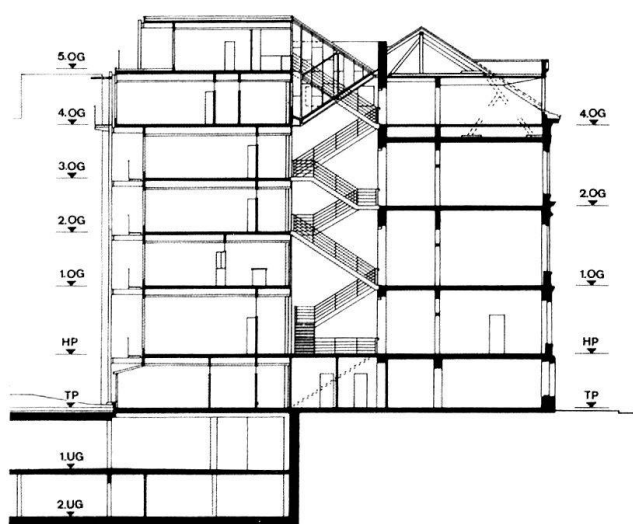
Abb. 9 und 10. Amthaus, Grundriss des Hochparterres und Schnitt (von B nach B) nach Restaurierung und Bau des Ergänzungsflügels anstelle des Gefängnis-Anbaus, der ebenfalls bereits selbständige Stockwerkhöhen aufwies. Die beibehaltenen Teile des Gründungsbaus sind an der Mauerstärke ohne Schwierigkeit zu erkennen

Das Resultat des Umbaus ist *ungewöhnlich glücklich*: die Architekten des Ateliers 5 übernahmen etwa zwei Drittel des Altbaus, ersetzten aber den parallelen hofseitigen Gefängnisanbau durch einen geschwungenen Neubau, eine Stahl-Eisenbeton-Konstruktion, die sich wie ein vertäutes Schiff am Pier an den Altbau anschmiegt und auch mit den Metalltreppen in den Lichthöfen an dieses Bild erinnert. Die Hoffassade gegen das um 1970 erstellte Bezirksgefängnis ist eine raumhaltige Metallkonstruktion. Der Umbau ist konsequent angewendeten Grundsätzen gefolgt: der Altbau ist korrekt restauriert und der neue Anbau mit vollständig modernen Mitteln realisiert worden. Die besonders heiklen Übergangszonen im Inneren bewältigten die Architekten mit Takt und grossem Geschick. Das Ergebnis ist in vielerlei Hinsicht bemerkenswert; erwähnt sei bloss eine Eigenschaft – in Berns Architektur besonders selten: Eleganz.

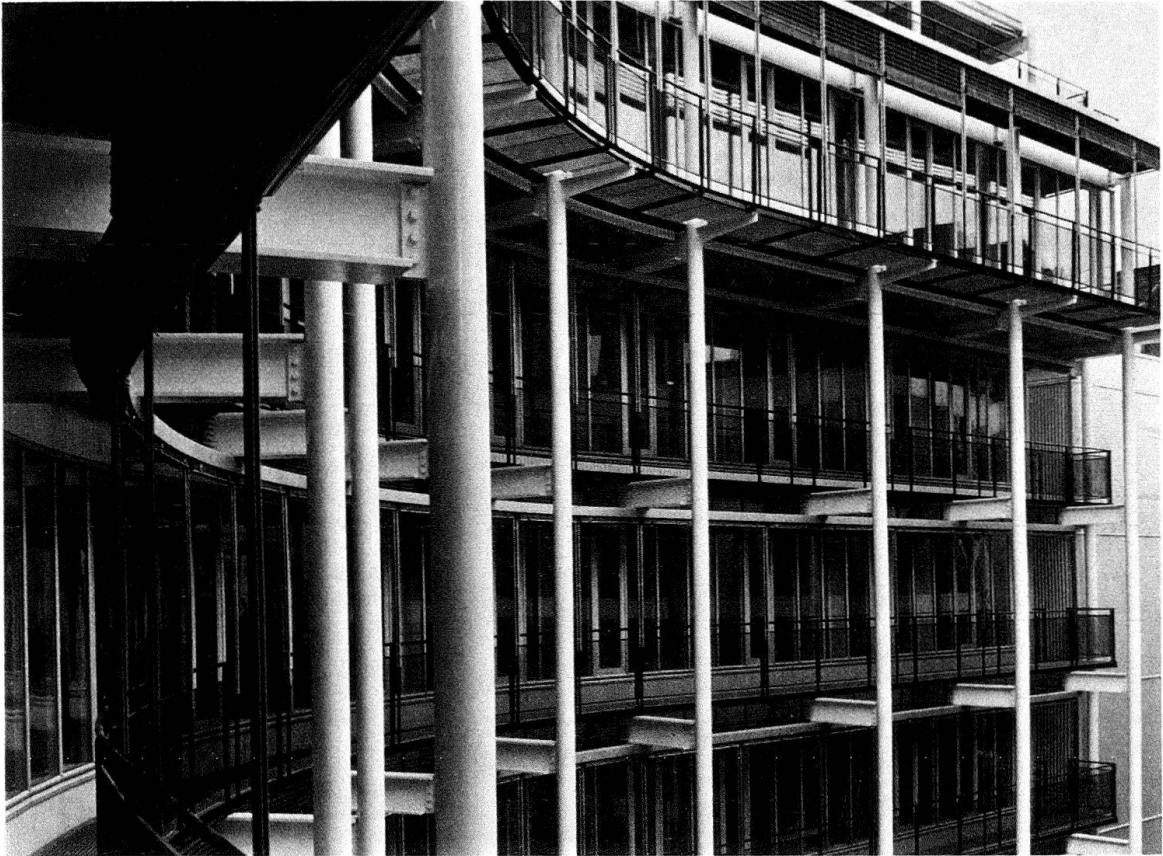
Abb. 11. Amthaus, Hoffassade des Neubau trakts

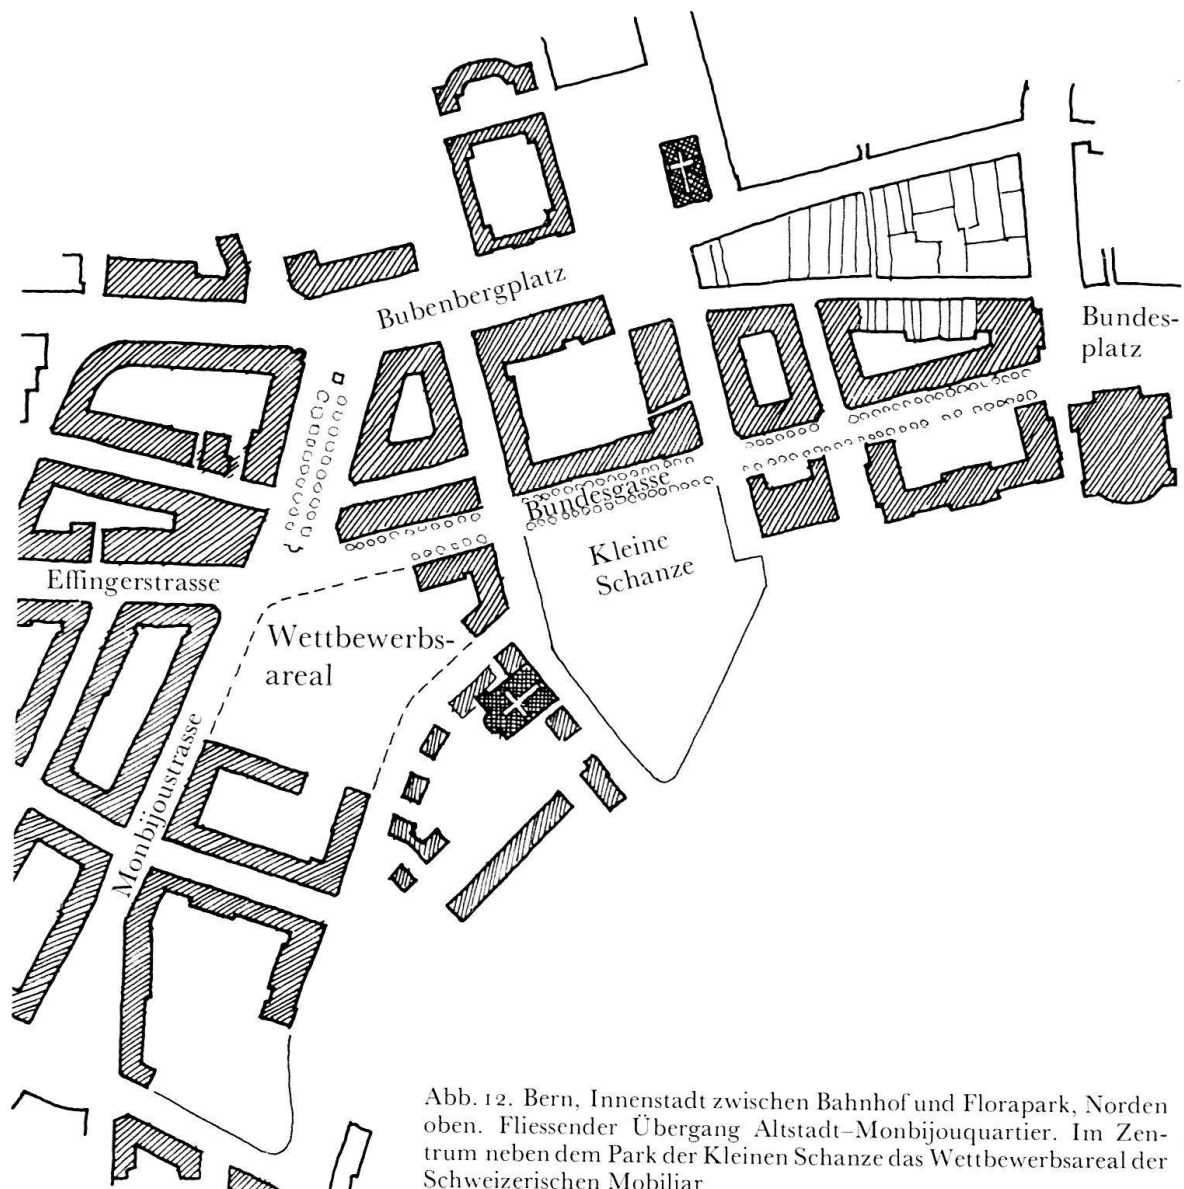
Abb. 12. Bern, Innenstadt zwischen Bahnhof und Florapark, Norden oben. Fließender Übergang Altstadt–Monbijouquartier. Im Zentrum neben dem Park der Kleinen Schanze das Wettbewerbsareal der Schweizerischen Mobiliar

Am Ende der Bundesgasse und des Hirschengrabens, Ecke Monbijoustrasse, unmittelbar an die Altstadt anschliessend, aber ausserhalb des baurechtlichen Altstadtperimeters, war durch besondere Umstände mitten im geschlossenen Rand- und Blockbauungsmuster eine grosse Parzelle frei geblieben, eine letzte Baulücke aus dem 19. Jahrhundert. In mehreren Wettbewerben in diesem Jahrhundert hat die Stadt als Eigentümerin des Areals versucht, zu Entwürfen für ein Stadthaus zu gelangen. Realisiert wurde nichts. Es mag resigniert wirken, dass die Stadtbehörden das Areal schliesslich der Schweizerischen Mobiliarversicherung verkauften, doch hat die Öffentlichkeit heute andere Aufgaben zu erfüllen, als repräsentative Verwaltungsbauten zu errichten. Die neue Besitzerin lud 1977 zu einem begrenzten Wettbewerb zur Überbauung des Areals ein und liess durch ihre Jury im Winter 1978 ein Projekt mit dem ersten Preis auszeichnen, das im rückwärtigen Teil des Areals einen Solitärbau mit grossem Vorplatz vorschlug, der zweifellos den betrieblichen und repräsentativen Ansprüchen der Gesellschaft genüge, sich jedoch vollständig über die Quartierstruktur hinwegsetzte. Auch andere, sich mehr oder weniger selbständig gebärdende Projekte wurden zur Weiterbearbeitung ausersehen, ein einziges davon suchte sich in Ansätzen der Quar-
