# DIE BERNER INNERSTADT OBERHALB DES ZEITGLOCKENTURMS IN DEN SIEBZIGER JAHREN

CITY-ENTWICKLUNG UND NEUBEWERTUNG DES BEITRAGES AUS DEM 19.JH.

von Jürg Schweizer

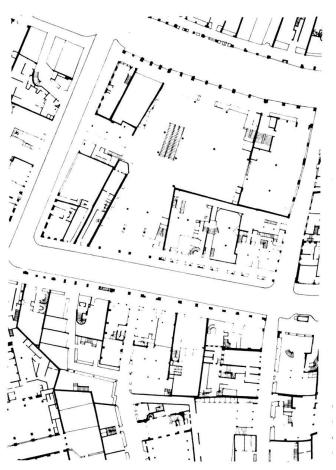
Abb. 2. Erdgeschossgrundriss des Gebiets Spitalgasse, Neuengasse, Aarbergergasse (obere Altstadt), Norden oben. Altstadtstruktur bis auf letzte Reste eliminiert. Gliederung in Hauszeilen kaum mehr wahrnehmbar, ganze «Insulae» in willkürlich unterteilbare Räume zusammengefasst. Tragende Mauern ersetzt durch Stützenraster, «schwimmende» Vertikalerschliessung. «Fassadenarchitektur»: Diskrepanz von äusserer Erscheinung und innerer Struktur

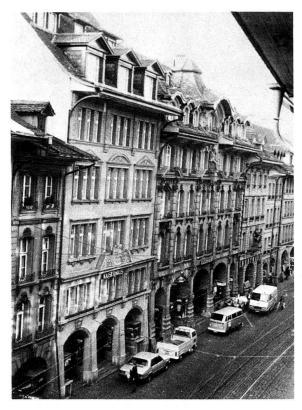
Abb. 5. Kaiser-Häuser an der Marktgasse 37–41 nach der Gesamterneuerung: Umbau statt Abbruch

Ende 1972 schlossen die «vereinigten Spezialgeschäfte» Kaiser & Co. ihren Betrieb und verkauften ihren umfangreichen Liegenschaftsbesitz, ausschliesslich Häuser aus dem 19. und frühen 20. Jahrhundert (Marktgasse 37–41/Amthausgasse 22–26) der Nationalbank. Ein beschränkter Wettbewerb führte 1973/74 in Etappen zum Entscheid, das Projekt des Ateliers 5, Bern, auszuführen, um das veraltete Warenhaus in ein attraktives Geschäfts-, Laden- und Bürozentrum mit zahlreichen Räumen für Bundesverwaltung und Bank zu verwandeln. Als einzige hatten diese Architekten den Vorschlag ge-

macht, die Häuser nicht hinter den Fassaden abzubrechen, sondern umzubauen. Sie konnten sachliche, bautechnische, ästhetische, bauethische und wirtschaftliche Gründe für diesen Vorschlag vorbringen. Im Laufe der 1981 abgeschlossenen Realisierung zeigte sich freilich, dass zwei Häuser an der Amthausgasse doch abgebrochen werden mussten, in erster Linie wegen der Erstellung von Tresoranlagen, und dass bei der Rekonstruktion der Fassaden nicht ohne einige Kunstgriffe (Streckung, Stockwerktausch) auszukommen war. Zudem hat die Zersplitterung der Erdgeschossfläche in kleine und kleinste Ladeneinheiten und die Einführung eines zweiten Passagearms nicht zur Übersichtlichkeit beigetragen. Immerhin: bei der Entfernung der Gerüste im Sommer 1979 ging ein vernehmliches Raunen durch die Marktgasse: der Kaiser war ein Kaiser geblieben. Im Erdgeschoss ist zwischen den Gassen die erste Passage realisiert worden, die in Bern diesen Namen seit dem Bau der Von-Werdt-Passage 1905 wieder verdient.

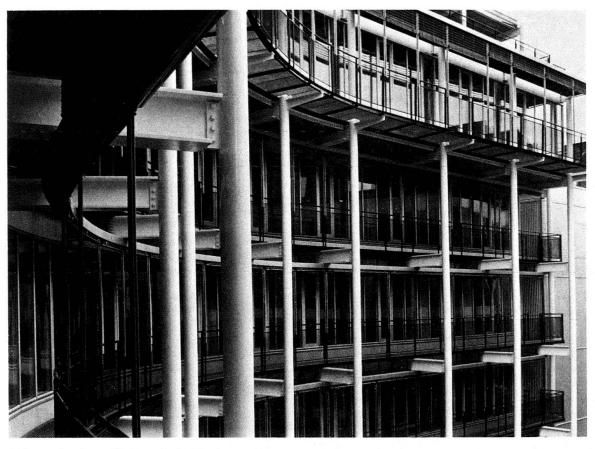
Abb. 11. Amthaus, Hoffassade des Neubautrakts

Das Resultat des Umbaus ist ungewöhnlich glücklich: die Architekten des Ateliers 5 übernahmen etwa zwei Drittel des Altbaus, ersetzten aber den parallelen hofseitigen Gefängnisanbau durch einen geschwungenen Neubau, eine Stahl-Eisenbeton-Konstruktion, die sich wie ein vertäutes Schiff am Pier an den Altbau anschmiegt und auch mit den Metalltreppen in den Lichthöfen an dieses Bild erinnert. Die Hoffassade gegen das um 1970 erstellte Bezirksgefängnis ist eine raumhaltige Metallkonstruktion. Der Umbau ist konsequent angewendeten Grundsätzen gefolgt: der Altbau ist korrekt restauriert und der neue Anbau mit vollständig modernen Mitteln realisiert worden. Die besonders heiklen Übergangszonen im Inneren bewältigten die Architekten mit Takt und grossem Geschick. Das Ergebnis ist in vielerlei Hinsicht bemerkenswert; erwähnt sei bloss eine Eigenschaft – in Berns Architektur besonders selten: Eleganz.
