BURG ZUG: DYNASTENSITZ – WOHNHAUS – MUSEUM

von Josef Grünenfelder

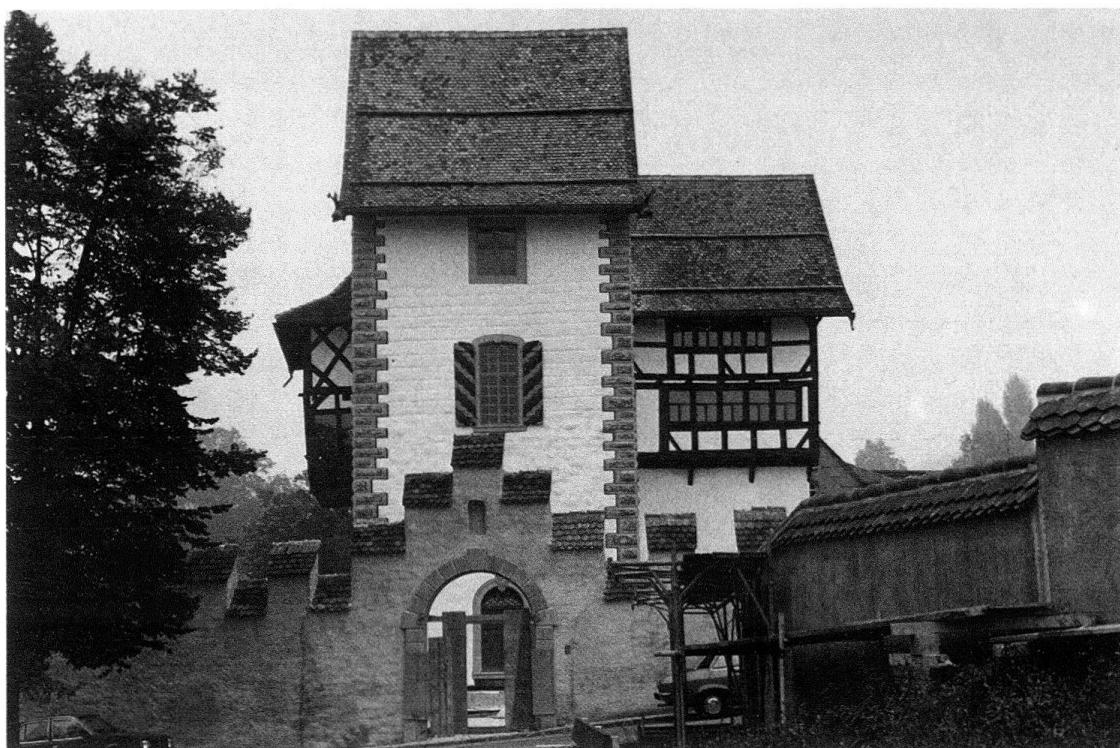
Abb. 1. Zug, die restaurierte Burg von Süden, kurz vor Abschluss der Arbeiten. Am Turm zeigen die horizontalen Mauerfugen die Höhe des kyburgischen Mauerwerks an. Giebel, Eckquaderbemalung und Fachwerkbau zweite Hälfte des 16.Jahrhunderts

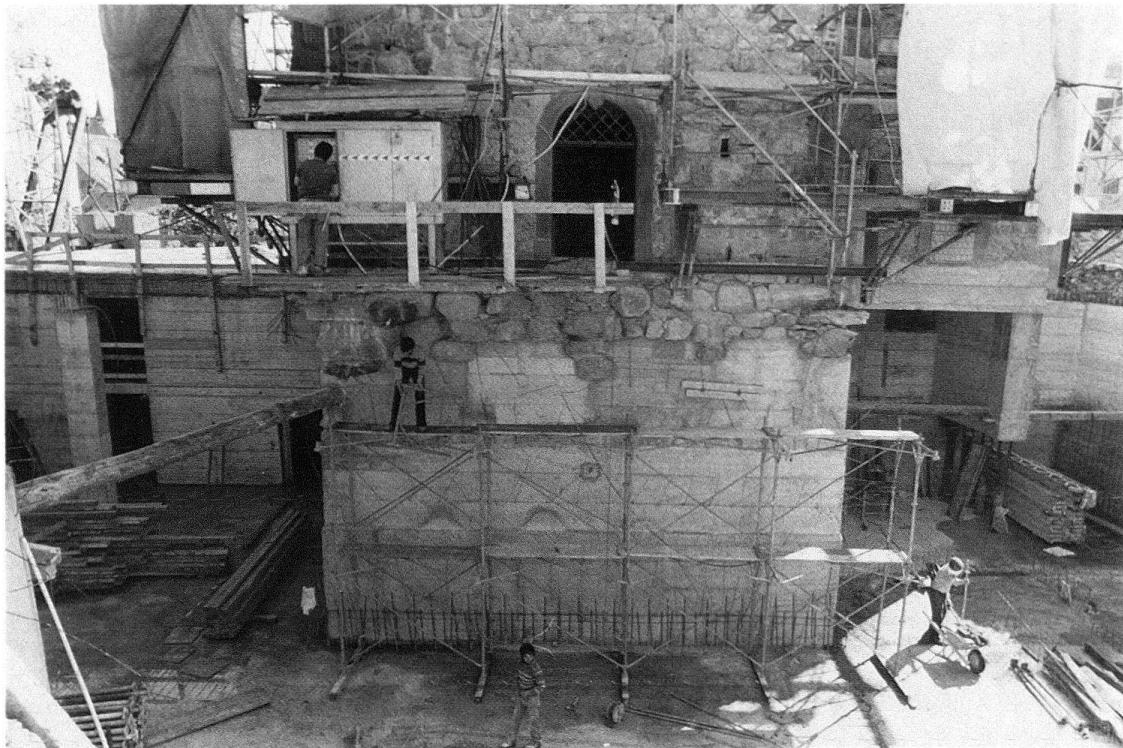
Abb. 2. Zug, Burg. Für den Einbau des unterirdischen Ausstellungs- und Kulturgüter-Schutzraumes mussten die Turmfundamente 6 m tief unterfangen werden

Dass die Burg Museum werden sollte, brachte als grossen Vorteil, dass der Altbau von aufwendigen *sanitären Einrichtungen* weitgehend freigehalten werden konnte. Weil sie von ihrem Volumen her nicht alle Bedürfnisse befriedigen konnte und ihre Klein-Kammerigkeit z. B. dem Ausstellen grosser sakraler Gegenstände entgegenstand, wurde der Altbau durch einen *unterirdischen Anbau* innerhalb der inneren Ringmauer ergänzt, der ausser einer grossen Ausstellungshalle Werkstätte, Lager, Sanitär- und technische Räume enthält, ohne nach aussen in Erscheinung zu treten. Er ist nach Zivilschutznormen erstellt und kann im Katastrophenfall als Kulturgüter-Schutzraum dienen.

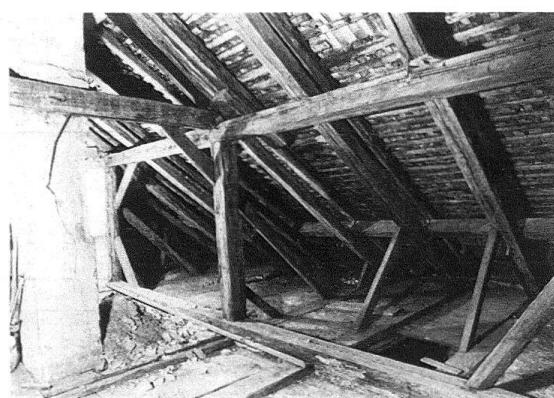
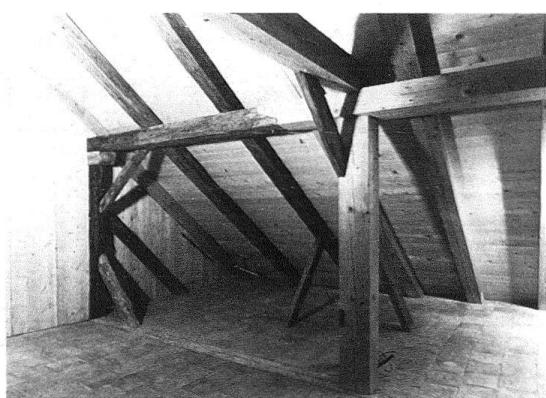
Abb. 4/5. Zug, Burg. Estrichraum vor und nach der Restaurierung. Isolierung des Daches oberhalb der alten, aufgedoppelten Sparren, möglichst weitgehende Erhaltung des alten Materials

Auch das *Dach* wurde, da es in die Ausstellung einbezogen wird, isoliert, und zwar so, dass durch geschickte Sparrenaufdoppelung diese in ihrer ganzen Höhe sichtbar blieben.
