**Artikel:** Burgzug: Dynastensitz - Wohnhaus - Museum

Autor: Grünenfelder, Josef

## BURG ZUG: DYNASTENSITZ - WOHNHAUS - MUSEUM

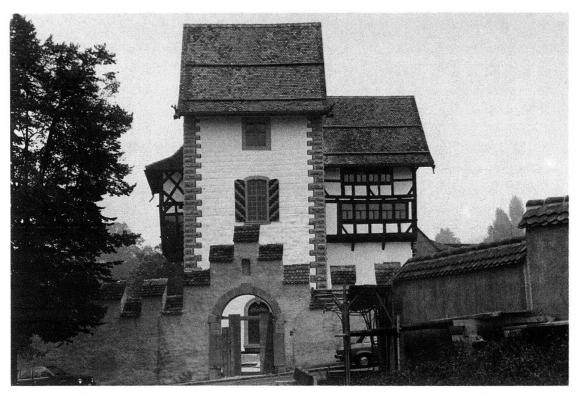
Abb. 1. Zug, die restaurierte Burg von Süden, kurz vor Abschluss der Arbeiten. Am Turm zeigen die horizontalen Mauerfugen die Höhe des kyburgischen Mauerwerks an. Giebel, Eckquaderbemalung und Fachwerkbau zweite Hälfte des 16. Jahrhunderts

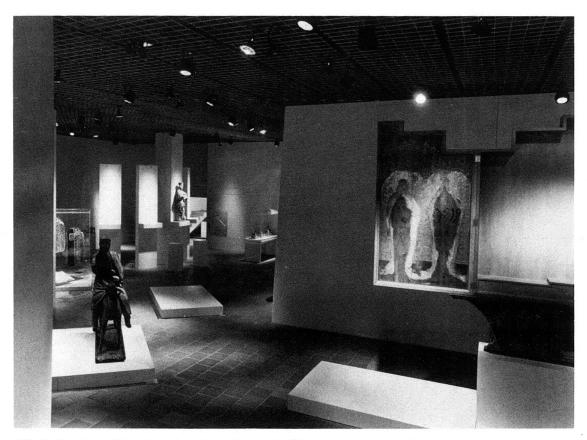
Abb. 6. Zug, Burg. Unterirdischer Saal während der Einrichtung der Ausstellung

Dass die Burg Museum werden sollte, brachte als grossen Vorteil, dass der Altbau von aufwendigen sanitären Einrichtungen weitgehend freigehalten werden konnte. Weil sie von ihrem Volumen her nicht alle Bedürfnisse befriedigen konnte und ihre Kleinkammerigkeit z. B. dem Ausstellen grosser sakraler Gegenstände entgegenstand, wurde der Altbau durch einen unterirdischen Anbau innerhalb der inneren Ringmauer ergänzt, der ausser einer grossen Ausstellungshalle Werkstätte, Lager, Sanitär- und technische Räume enthält, ohne nach aussen in Erscheinung zu treten. Er ist nach Zivilschutznormen erstellt und kann im Katastrophenfall als Kulturgüter-Schutzraum dienen.
