TRASFORMAZIONI D'USO E CONSERVAZIONE. L'ANTICO CONVENTO DEI SERVITI A MENDRISIO

di Pierangelo Donati

L'ANTICO CONVENTO DEI SERVITI A MENDRISIO

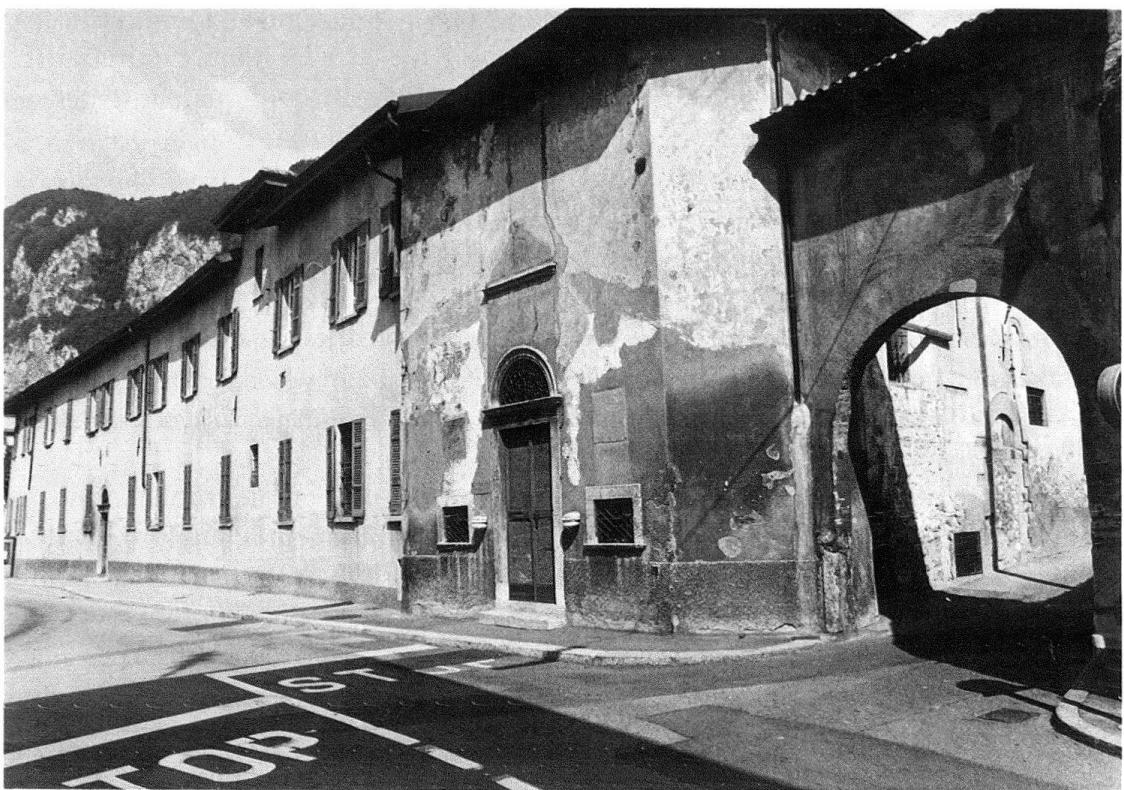
Fig. 1. Mendrisio, antico convento dei Serviti, il complesso visto da sud

dimostra come la funzione che ha avuto nel tempo non possa essere ristretta in un unico termine (fig. 1).

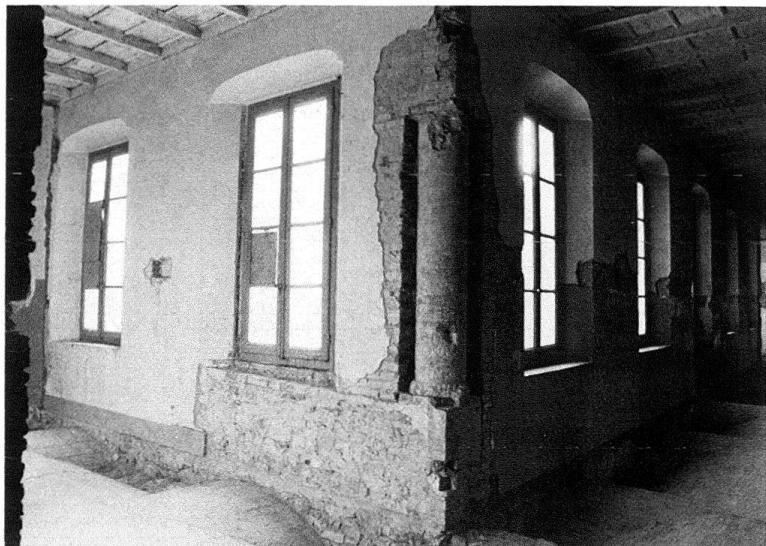
Fig. 3. Mendrisio, antico convento dei Serviti. Veduta parziale del primo piano durante i lavori di ricerca; la colonna d'angolo messa in luce porta incisa la data 30 ottobre 1588, ciò che dimostra l'esistenza della loggia ancora a quel momento

nucleo, che si spera possa essere ampliato in un prossimo futuro attraverso acquisti o altre donazioni, comprende infine alcuni pittori ticinesi moderni. Il suo inserimento, al primo piano del vecchio complesso, non ha comportato importanti modifiche strutturali (fig. 4, 5 e 6).

Rinnovato anche nelle facciate interne, il complesso si è anzi visto recuperato il corridoio sopra il chiostro, modificato a metà Ottocento per le esigenze dell'allora nuova scuola. In alcune sale pure recuperati sono alcuni frammenti pittorici murali. La centrale di comando per gli impianti elettrici e di allarme occupa, sul lato orientale, parte di un locale al piano terra per il quale si è quindi rinunciato a un possibile recupero; la scelta non compromette però ulteriori indagini tendenti a chiarire, in quella stessa zona, il problema del collegamento tra l'oratorio di Santa Maria e il convento, sinora ancora oscuro come del resto tale rimane, in attesa di ulteriori indagini, l'evoluzione storico-costruttiva e la destinazione futura del piano terra dell'edificio. Per l'ala ottocentesca si prevede invece una conferma della sua funzione di deposito, o museo, per i «trasparenti». La conservazione materiale del nostro complesso appare dunque, con quest'ultimo intervento, assicurata. Ciò non significa che sia anche garantita la sua vitalità: questa dipenderà essenzialmente da chi lo utilizzerà e dall'animazione che gli uomini sapranno in esso portare.

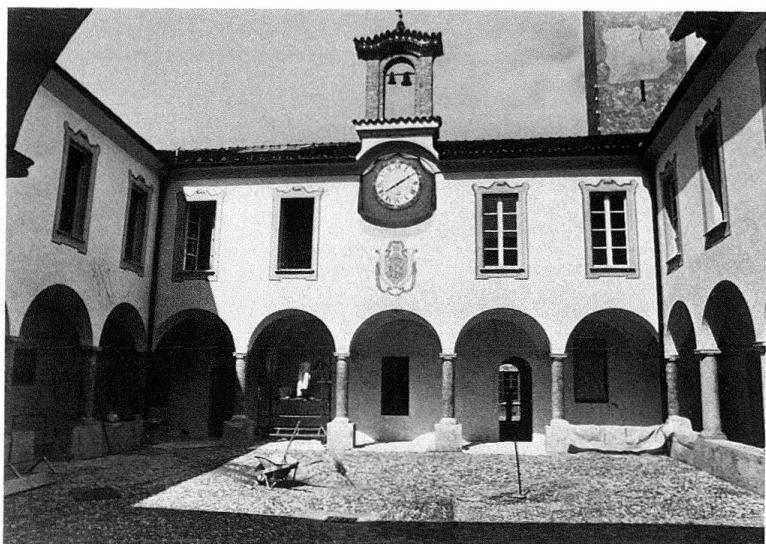
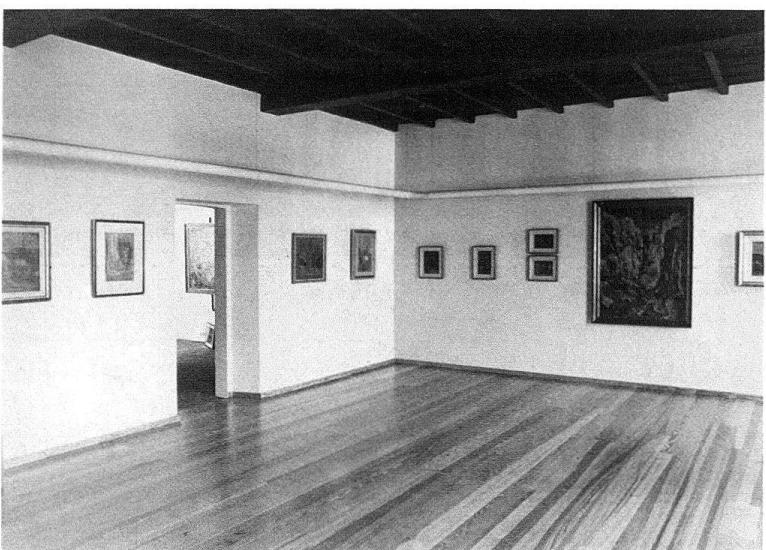
Fig. 5. Mendrisio, antico convento dei Serviti, scorci del Museo d'Arte al primo piano

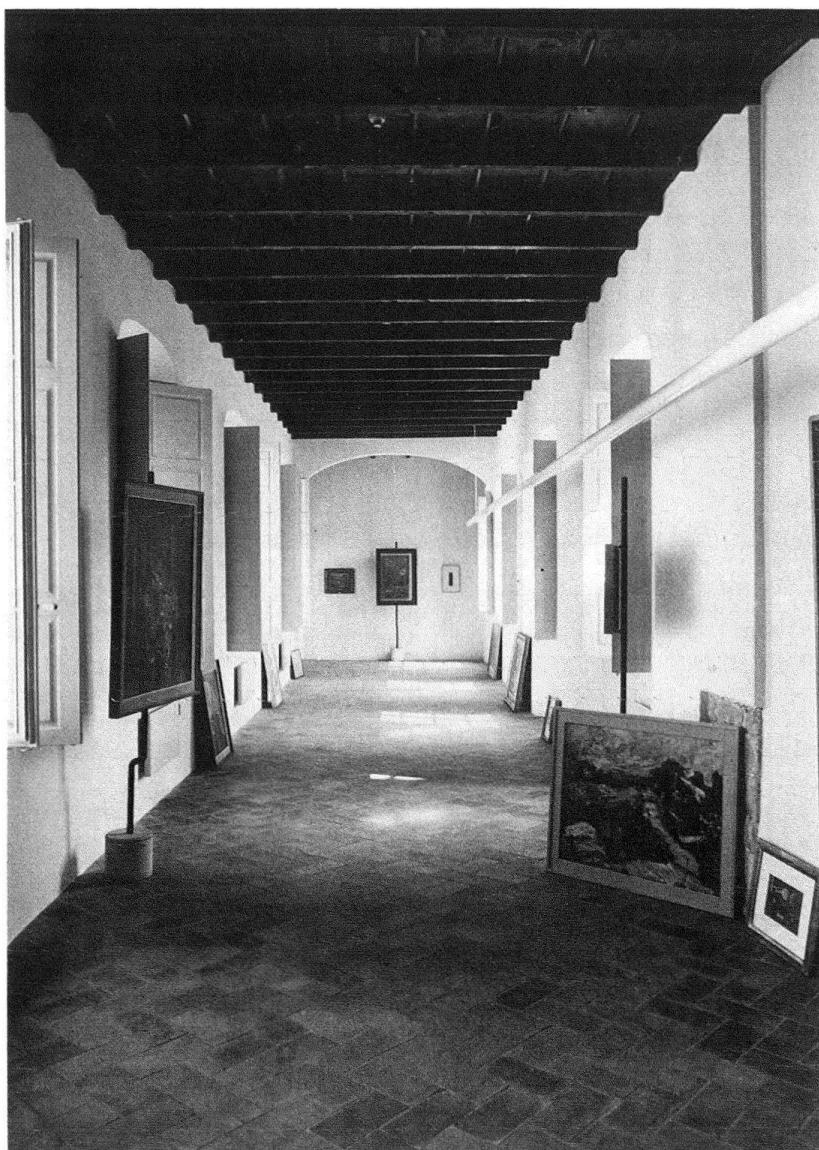
Fig. 6.
Mendrisio, antico con-
vento dei Serviti, scorcio
del Museo d'Arte al primo
piano
