# Der Wohnsitz eines ländlichen Seidenferggers : zur Restaurierung des "Buchstock" in Mettmenstetten

Autor(en): **Renfer, Christian**

## Der Wohnsitz eines ländlichen Seidenferggers

Zur Restaurierung des «Buchstock» in Mettmenstetten

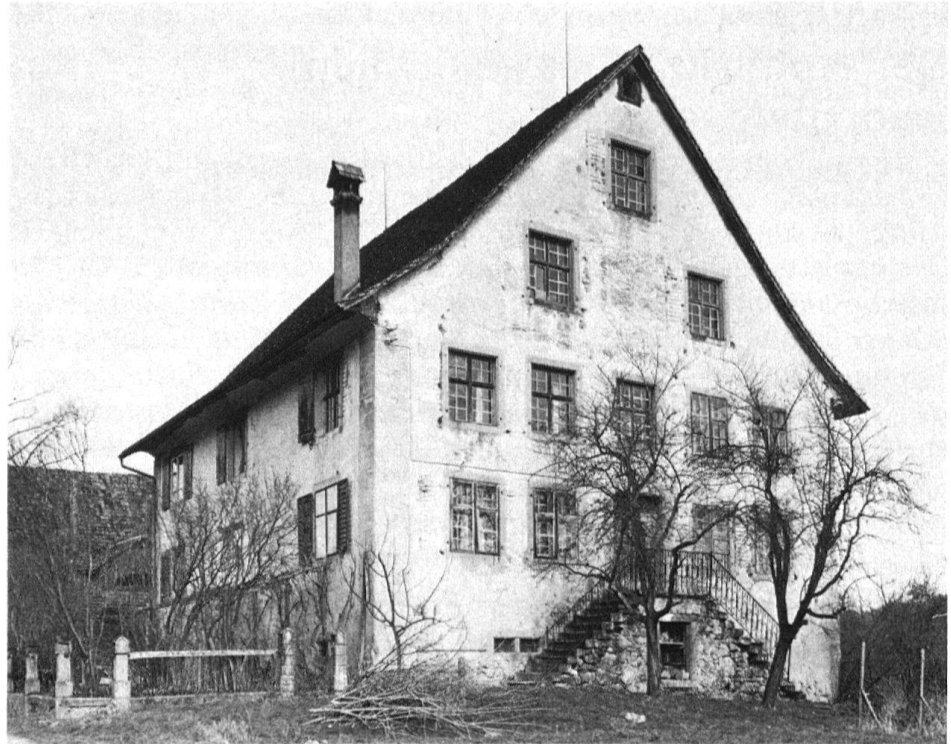
1 Mettmenstetten,  
Wohnhaus im «Buch-  
stock» vor der  
Restaurierung, Zustand  
1983.

Das imposante Bauernwohnhaus, das in seiner auffallenden Erscheinung die beiden Einzelhöfe im «Buchstock» auf dem Gemeindegebiet von Mettmenstetten beherrscht, war seit langem bekannt. Unter den letzten bäuerlichen Besitzern zerfiel das Gebäude aber zusehends. Die Aufnahme in das kantonale Inventar mit der höchstmöglichen Einstufung trug der einzigartigen Bedeutung des innen und aussen weitgehend unveränderten herrschaftlichen Steinbaus in einer fast ausschliesslich bäuerlichen Gegend gebührend Rechnung. Damit war aber für die faktische Erhaltung noch wenig getan. Der Zufall wollte es, dass der heutige Besitzer als Architekt im entscheidenden Augenblick in die Verkaufsverhandlungen eintreten und die Liegenschaft erwerben konnte. Baurechtliche Vorabklärungen über die Umbaumöglichkeiten des in der Landwirtschaftszone liegenden Schutzobjektes brachten erste Kontakte zur Denkmalpflege. Diese konnte bei dieser Gelegenheit das Schutzziel definieren: fachgerechte Instandstellung des Äusseren unter weitgehender Erhaltung der innern Struktur, wenn möglich auch der Ausstattung. Bei dieser vagen Formulierung der Prioritäten stiess die Fachstelle bereits auf wache Resonanz des Besitzers, dessen Rahmenvorstellung völlig mit derjenigen der Denkmalpflege übereinstimmte. Die Nutzung sollte auf den bestehenden Wohncharakter abgestimmt werden. Das weitläufige Haus und dessen Grundrisseinteilung ermöglichte zwar je eine Wohnung auf jedem Vollgeschoss, jedoch keine getrennte Erschliessung (inneres Treppenhaus, nur erreichbar über den untern Hausflur). Die gemeinsame Planung unter befreundeten Familien brachte hier die Lösung, vorausgesetzt, dass sich die kantonale Gebäudeversicherung bezüglich der Brandschutzmassnahmen erkenntlich zeigte. Die Gemeinde hatte in erster Instanz bereits strenge Massnahmen (z.B. feuerfesten Ersatz der hölzernen Blockstufentreppe und Wandtäfer im Treppenhaus) verlangt. Doch auch

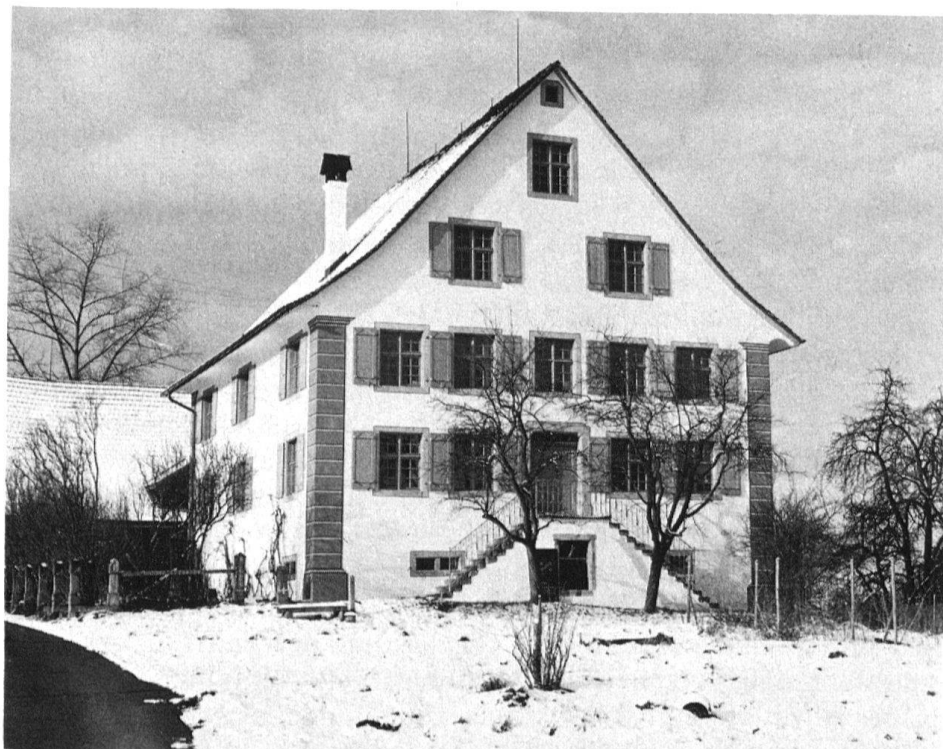
2 Mettmenstetten,  
Wohnhaus im «Buch-  
stock» nach der  
Restaurierung 1983.

weitgehend erhalten. Lediglich der hofseitige Hauseingang musste wieder ins Hochparterre verlegt und die Freitreppe (deren Geländer im Dachraum aufgefunden wurde) neu erstellt werden. Auf die Forderung des Architekten, im Rahmen des Wärmekonzeptes die alten Fenster durch Isolierverglasungen zu ersetzen, ging die Denkmalpflege ein, als von einer Spezialfirma eine eigens dafür entwickelte Ausführung vorgelegt werden konnte, die dem ursprünglichen Eindruck der Kreuzstockfenster weitgehend entsprach.

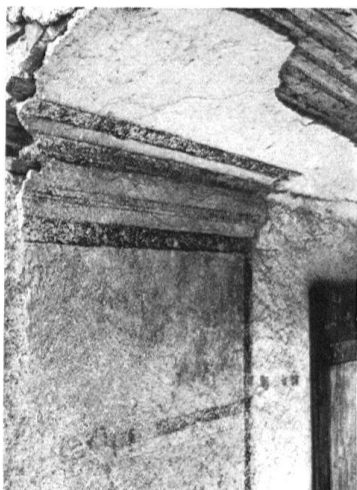
Abb.3

3 Mettmenstetten, Wohnhaus im «Buchstock». Ecklisenenmalerei (wohl von 1792/93) im Originalzustand.

So blieben am Schluss eigentlich nur noch ästhetische bzw. geschmackliche Fragen, die den denkmalpflegerischen Erfolg in Frage stellen können. Im «Buchstock» gaben die zugegebenermassen für den unbefangenen Beschauer ungewöhnlich und in ihrer Graufassung etwas hart wirkenden gemalten Ecklisenen zu Diskussionen Anlass. Da war einmal von Bauherrenseite der Wunsch, diese ganz wegzulassen oder allenfalls in eine «gebändigtere» Form umzuarbeiten. Muster am Bau brachten rasch den Beweis, dass nur die originale, vom Labor des Landesmuseums bestätigte Fassung einigermaßen glaubwürdig erschien. Dagegen entsprachen wir dem Wunsche des Architekten, die sehr frisch erhaltenen und gut gearbeiteten Sandsteingewände nicht mehr deckend zu streichen, sondern bloss

wieder mit einer schwarzen Linie einzufassen. Die einheitlich gerade verlaufenden Gewände erleichterten diesen Entscheid. Bei den teilweise erneuerten Fensterladen einigte man sich ebenfalls etwas geschmacksorientiert auf die Ausbildung eines leicht abgetönten Spiegelfeldes, da die einheitlich grau gestrichenen Ladenflächen in den Augen der Bauherrschaft kalt und abstossend wirkten. Im übrigen ist festzustellen, dass das neue Gewand des Herrschaftshauses in der Bevölkerung offensichtlich eher befremdend wirkt. Das vertraute Bild des fast romantischen Zerfalls kann landläufig nicht mehr in Einklang gebracht werden mit der für viele fast protzig wirkenden Erneuerung. Da wird dann dem Bauherr rasch das Image des neureichen Fremdlings angehängt und kopfschüttelnd gefragt, ob das wirklich im Sinn der Denkmalpflege sein könne! So war es denn verständlich, als zum Schluss die Gemeindebehörde mit dem Hinweis auf die Bauordnung die Umdeckung des in naturroten Ziegelmaterial erneuerten Scheunendaches auf braun engobierte Ziegel verlangen wollte, da die hellrote Fläche doch ein augenfälliger Störfaktor im Landschaftsbild sei! Die Denkmalpflege konnte hier nur noch raten, die Bauordnung in diesem Punkt schleunigst zu ändern. So bewahrheitet sich auch hier die alte Weisheit – *de gustibus non est disputandum!*

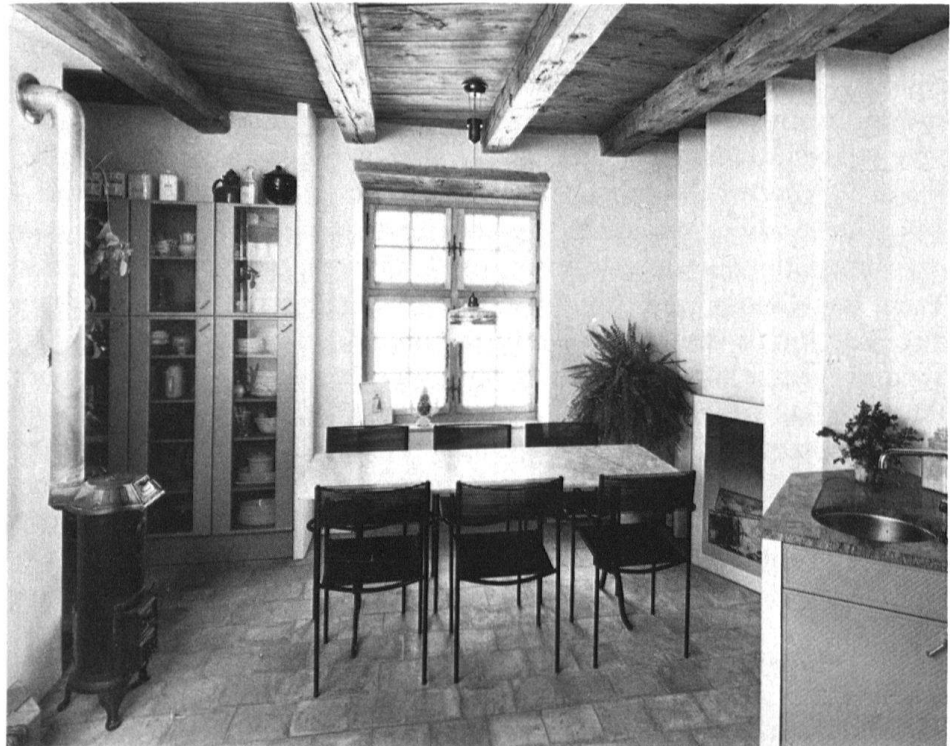
5 Mettmenstetten,  
Wohnhaus im «Buch-  
stock». Neu eingerichtete  
Wohnküche als Ersatz  
der alten Hausküche.

Im Innenausbau wurde die Ausstattung vollumfänglich erhalten und technische Sanierungsmaßnahmen, wie Isolationen und Leitungsführungen, der jeweiligen Raumsituation angepasst. Die eingehende Beschäftigung des Architekten-Bauherrn entthob in diesem Bereich den denkmalpflegerischen Betreuer weitgehend der Verantwortung. Gut vorbereitete Umbauprojekte und ein möglichst flexibles Verhalten am Bau sind erfahrungsgemäss für die Substanzerhaltung ausschlaggebend.
