**Artikel:** Konservierung und Restaurierung bemalter Leinwandtapeten

#### ALDO HUG

# Konservierung und Restaurierung bemalter Leinwandtapeten

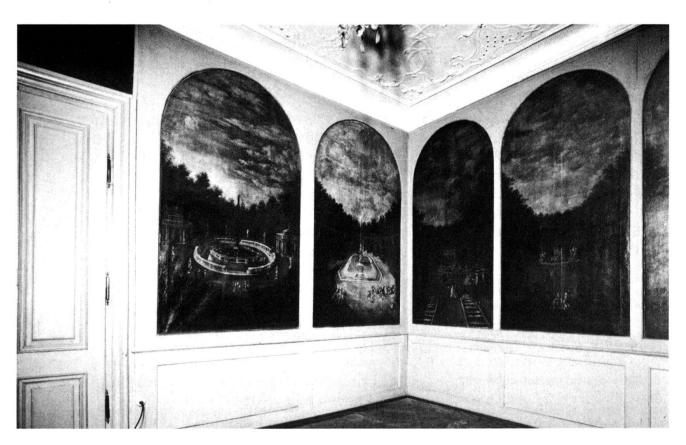
1 «Beckenhof», Zürich. «Versailles-Zimmer», Christoph Kuhn, um 1743, Öl auf Leinwand, ca. 230:136 cm (Foto vor der Restaurierung). Die Bilder waren auf überdimensionierte, unelastische Holz-Spannrahmen mit bogenförmigem Abschluss genagelt und ins Täfer eingebaut. Nach der Restaurierung (1981/82) wurden sie ohne Doublierung auf Aluminium-Spannrahmen montiert (Spannsystem A).

Dieser Spannrahmen besteht aus steifen, hohlen Aluprofilen, an deren Aussenseiten zwecks Befestigung der Leinwand ein Holzprofil eingeschoben wird (Dicke inkl. Holzprofil: 20 mm). Die Rahmenteile sind in den Gehrungen durch Eckwinkel lose verbunden. Die elastische Spannung entsteht durch Spreizen der Ecken mittels schraubbarer Federn an den Eckwinkeln. Diese Federn sorgen dafür, dass sich die bemalte Leinwand dehnen oder zusammenziehen kann und dabei konstant leicht gespannt bleibt. An der Innenseite der Aluprofile ermöglicht eine Öffnung das Einführen einer 6 mm dicken Sperrholzplatte, welche das Bild gegen mechanische Stösse von vorne sichert. Der Aluminium-Spannrahmen eignet sich besonders für grossformatige, schwere Leinwände, komplizierte Eckkonstruktionen [vgl. Abb. 7] und bogenförmige Bildabschlüsse (vgl. Abb. 1).

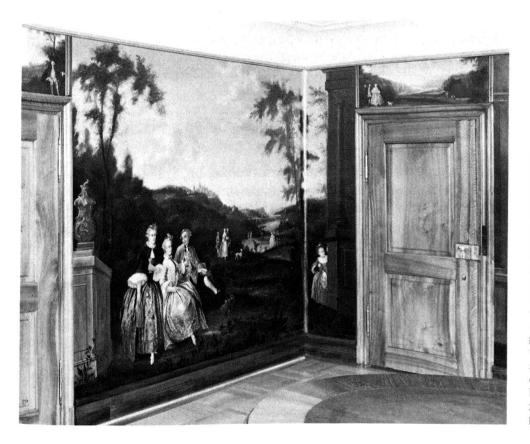
«Haus zum goldenen Sternen» («Karl der Grosse»), Zürich. Vermutlich Berliner Manufaktur, um 1765, Öl auf Leinwand, ca. 231:302 cm (Foto nach der Restaurie-Anlässlich einer früheren Restaurierung sind die Bilder doubliert und ohne Spannrahmen direkt auf die Wände genagelt worden. Nach erfolgter Restaurierung (abgeschlossen 1985) wurden die Leinwände undoubliert auf Aluminium-Spannrahmen montiert (Spannsystem A).

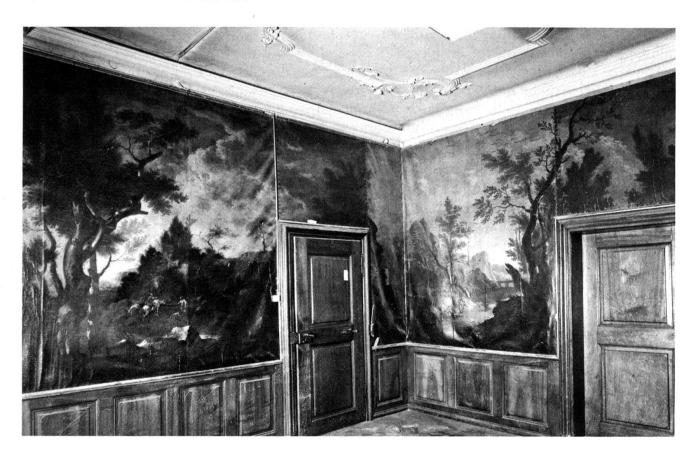
3 «Sonnenhof», Zürich.
Daniel Düringer, um 1760,
Öl auf Leinwand, gesamte
abgebildete Bespannungsfläche ca.
248:750 cm [Foto vor der
Restaurierung].
Bis zum 1980 vorgenommenen Ausbau der
Wandbespannungen waren diese noch nie einer
Restaurierung unterzogen worden.

- 1. Der Charakter der Leinwandbespannung muss erhalten oder, wenn er durch Verklebung zerstört worden ist, wiederhergestellt werden.
- 2. Die Leinwand soll sich ständig unter einer leichten Spannung befinden, so dass sie sich dehnen und zusammenziehen kann, ohne locker bzw. überspannt zu werden.
- 3. Gebäudebewegungen dürfen sich nicht direkt auf die Bespannung übertragen können (vgl. Wellen bei Abb. 3).
- 4. Das Durchstossen der Bilder mit harten Gegenständen von vorne soll verhindert werden.

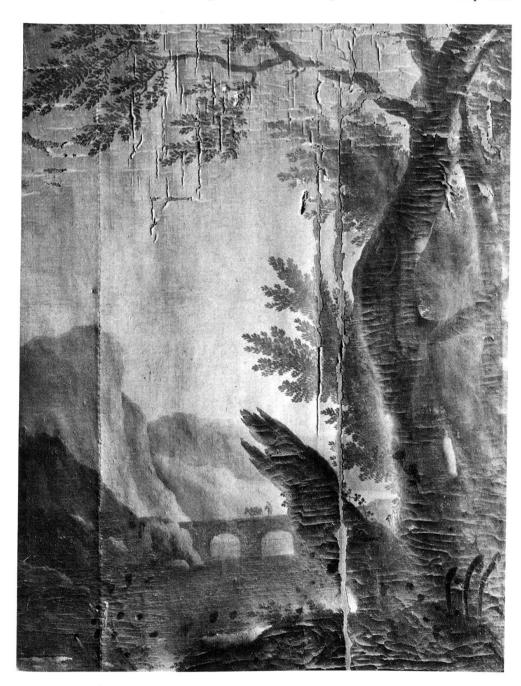
4 «Sonnenhof», Zürich (vgl. Abb. 3), Detail vor der Restaurierung. Vertikale Streifen aufstehender und teilweise ausgebrochener Farbe (Feuchtigkeitsschäden) sowie starke Schüsselbildung, insbesondere in den dunkeln Partien.

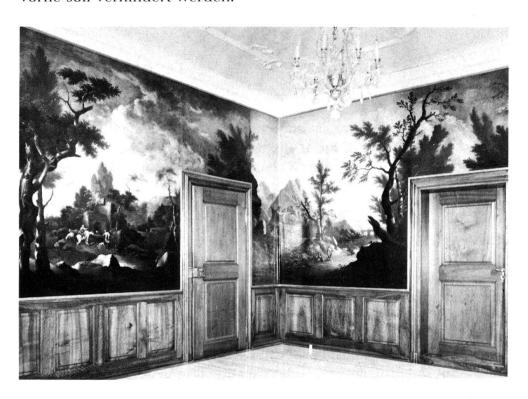
5 «Sonnenhof», Zürich (wie Abb. 3, jedoch Foto nach der Restaurierung). Die Bespannungen wurden auf dünne handelsübliche Keilrahmen gespannt (Spannsystem D).

Der Holz-Spannrahmen ist wegen seines geringen Gewichts und der Anpassungsfähigkeit an Unebenheiten der Wand einfach zu verarbeiten. Er eignet sich auch für grossformatige Bespannungen mit Eckkonstruktionen (vgl. Abb. 5), nicht jedoch für bogenförmige Bildabschlüsse.

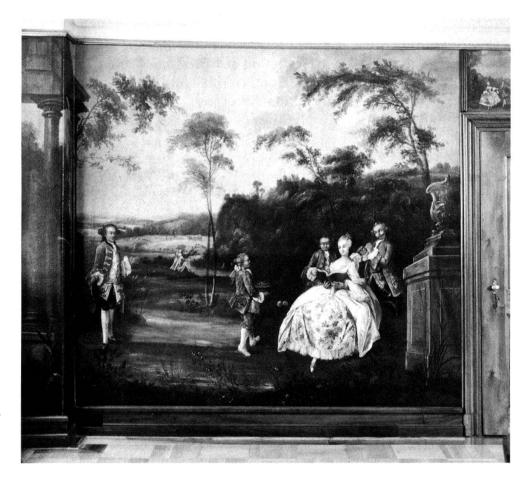
7 «Haus zum goldenen Sternen», Zürich (vgl. Abb. 2). Bespannung an der Nordost-Wand mit Verbindungstüre. Komplizierte Doppelecken-Konstruktion (Zimmerecke, Fensternische). Die Bilder sind undoubliert auf Aluminium-Spannrahmen montiert (Spannsystem A).

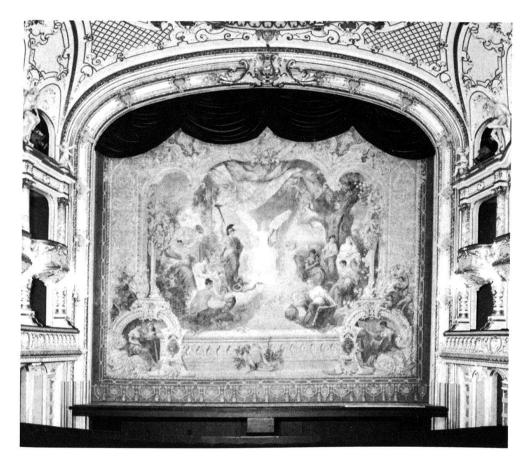
«Opernhaus», Zürich. Aufzugsvorhang, Kautsky & Rottonara, Wien 1891, Leimfarbe auf Fischgratleinwand, ca. 1000:1140 cm (Foto nach Restaurierung und Montage). Der ursprüngliche Aufzugsvorhang aus der Entstehungszeit des Opernhauses hat heute die Funktion einer Abdekkung des «Eisernen Vorhangs», auf welchen er mit dem Spannsystem C montiert wurde (1984).

Dieser Aluminium-Zugrahmen eignet sich für übergrosse Bespannungen, bei denen rückseitige Verstrebungen und Schutzplatten zu schwer oder zu aufwendig wären (vgl. Abb. 8).
