Artikel: Die Relativität der Denkmalpflege : am Beispiel der reformierten Kirche von Sissach BL

Die Relativität der Denkmalpflege

Am Beispiel der reformierten Kirche von Sissach BL

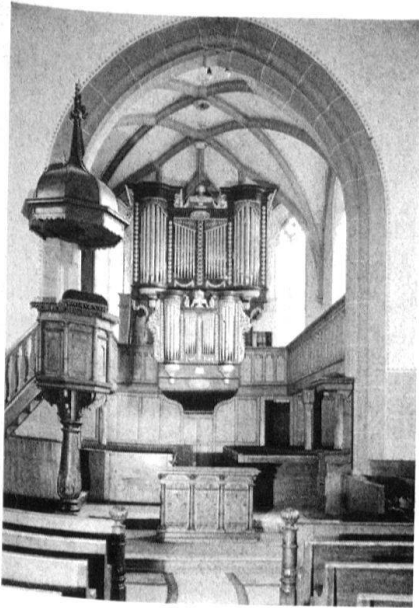
1 Sissach, reformierte Kirche. Chorinneres vor der Renovation von 1965/66 mit Orgelempore und Orgel.

Am Beispiel der reformierten Kirche von Sissach, ein spätgotischer Bau von 1525, sei dies kurz geschildert¹. 1965/66 fasste man zwei Hauptziele ins Auge. Erstens wollte man die grosse Bernauer-Orgel von 1821 aus dem Chor entfernen, um diesen als Raum mit seinem spätgotischen Netzgewölbe wieder voll zur Geltung zu bringen. Zweitens beabsichtigte man die Rekonstruktion der spätgotischen Holzdecke mit den Flachschnitzereien von 1525 im Schiff. Das erste Ziel gelang, doch unterliess man eine Bauuntersuchung und reinigte die Rippen und Gurten des Gewölbes von ihrer Bemalung mittels Sandstrahlen. Vermutlich waren aber diese bereits 1525 farbig gefasst, wodurch das Gewölbe besser zur Geltung kam als heute. Man gewann zwar den Chor mit seinem Gewölbe zurück, nicht aber seine Fassung, die durch das Sandstrahlen wohl für immer verloren ging. Diese Art der Restaurierung mit dem Sichtbarmachen des Steins entsprach damals nicht nur dem Zeitgeschmack der Öffentlichkeit, sondern auch der Denkmalpflege. Leider ist der heutige Zustand irreversibel, und die kommende Generation wird bei einer farbigen Fassung auf Analogien greifen müssen.

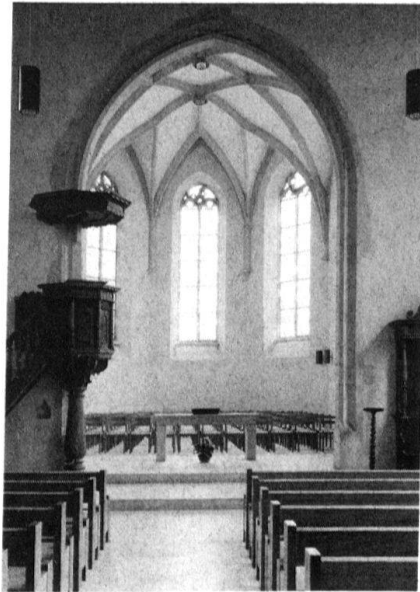
2 Chorinneres nach der Renovation von 1965/66. Auch die Kanzel verlor dabei die barocke Haube.

aufgrund der Farbspuren so, wie man es beim Chorgewölbe hätte machen müssen. Dafür versetzte man den wertvollen Prospekt der Bernauer-Orgel von 1821 auf die Schiffsempore. Man übersah, dass dieser Prospekt für den Chor konzipiert im Schiff einen unwillkommenen Kontrast zur zierlichen Decke bilden würde. Heute wirkt denn auch dieser Prospekt wie ein Paukenschlag in einem Streichquartett und ist somit völlig fehl am Platze. Man hätte den Prospekt entweder im Chor stehen lassen oder magazinieren sollen. Ein dritter Entscheid bewirkt, dass diese Kirche heute im Innern ausserordentlich kahl wirkt. Man entfernte nicht nur alle Epitaphien mit Ausnahme eines besonders wertvollen, sondern auch die figürlichen Kabinettscheiben aus dem 19. Jahrhundert. Diese waren im Stil einer Deputatenscheibe von 1525 geschaffen, also als störend zu dieser empfunden. Sie befinden sich heute im Heimatmuseum Sissach, so dass man sie wieder einsetzen könnte. Ausserdem entfernte man die Haube der barocken Kanzel.

Zwar kam man 1965/66 der spätgotischen Kirche näher, entfernte sich aber wieder von ihr durch neue Fehler. Die Wiederherstellung der spätgotischen Decke im Schiff und die Entfernung der Orgel im Chor erkaufte man sich durch die Zerstörung der Farbigkeit des Netzgewölbes und durch die Versetzung des Orgelprospektes auf die Schiffsempore, wo sie fremd wirkt.

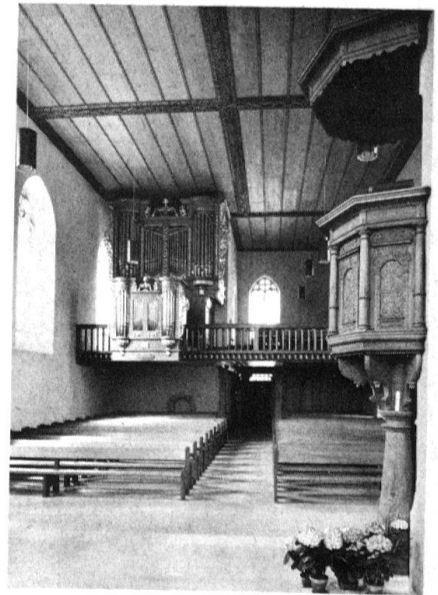
3 Inneres mit Blick ins Schiff mit der rekonstruierten spätgotischen Holzdecke und der Bernauer-Orgel, die vor 1966 im Chor stand.
