Artikel: Die Relativität der Denkmalpflege : am Beispiel der reformierten Kirche von Sissach BL

Die Relativität der Denkmalpflege

Am Beispiel der reformierten Kirche von Sissach BL

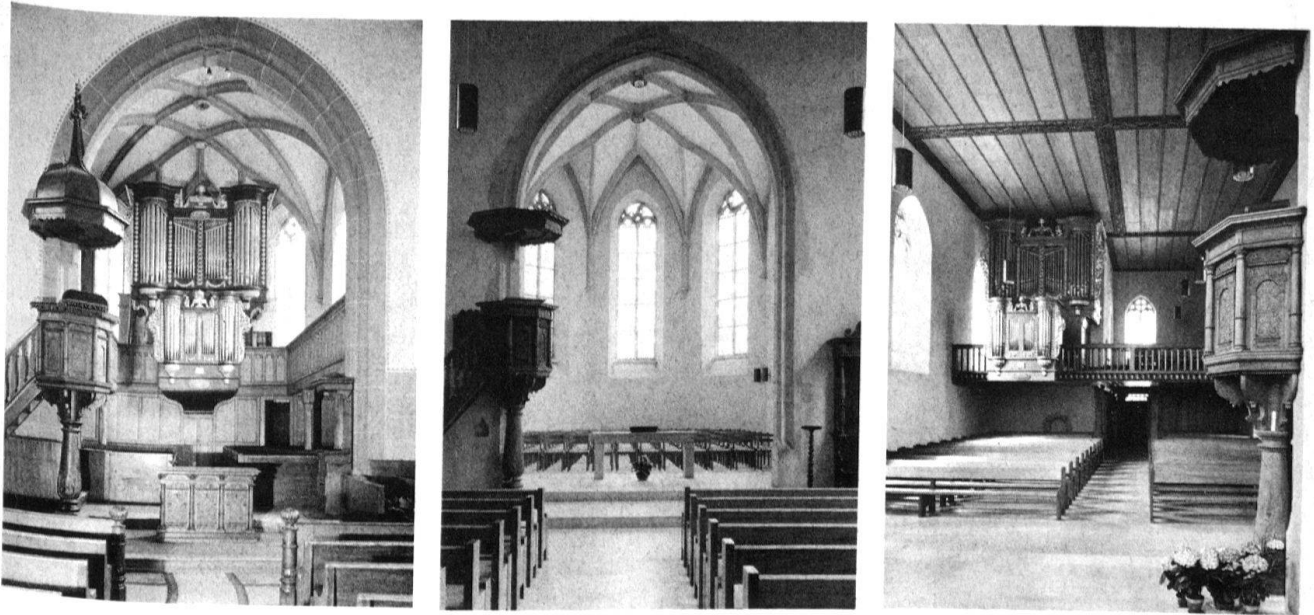
1 Sissach, reformierte Kirche. Chorinneres vor der Renovation von 1965/66 mit Orgelempore und Orgel.

2 Chorinneres nach der Renovation von 1965/66. Auch die Kanzel verlor dabei die barocke Haube.

3 Inneres mit Blick ins Schiff mit der rekonstruierten spätgotischen Holzdecke und der Bernauer-Orgel, die vor 1966 im Chor stand.

Am Beispiel der reformierten Kirche von Sissach, ein spätgotischer Bau von 1525, sei dies kurz geschildert¹. 1965/66 fasste man zwei Hauptziele ins Auge. Erstens wollte man die grosse Bernauer-Orgel von 1821 aus dem Chor entfernen, um diesen als Raum mit seinem spätgotischen Netzgewölbe wieder voll zur Geltung zu bringen. Zweitens beabsichtigte man die Rekonstruktion der spätgotischen Holzdecke mit den Flachschnitzereien von 1525 im Schiff. Das erste Ziel gelang, doch unterliess man eine Bauuntersuchung und reinigte die Rippen und Gurten des Gewölbes von ihrer Bemalung mittels Sandstrahlen. Vermutlich waren aber diese bereits 1525 farbig gefasst, wodurch das Gewölbe besser zur Geltung kam als heute. Man gewann zwar den Chor mit seinem Gewölbe zurück, nicht aber seine Fassung, die durch das Sandstrahlen wohl für immer verloren ging. Diese Art der Restaurierung mit dem Sichtbarmachen des Steins entsprach damals nicht nur dem Zeitgeschmack der Öffentlichkeit, sondern auch der Denkmalpflege. Leider ist der heutige Zustand irreversibel, und die kommende Generation wird bei einer farbigen Fassung auf Analogien greifen müssen.

aufgrund der Farbspuren so, wie man es beim Chorgewölbe hätte machen müssen. Dafür versetzte man den wertvollen Prospekt der Bernauer-Orgel von 1821 auf die Schiffsempore. Man übersah, dass dieser Prospekt für den Chor konzipiert im Schiff einen unwillkommenen Kontrast zur zierlichen Decke bilden würde. Heute wirkt denn auch dieser Prospekt wie ein Paukenschlag in einem Streichquartett und ist somit völlig fehl am Platze. Man hätte den Prospekt entweder im Chor stehen lassen oder magazinieren sollen. Ein dritter Entscheid bewirkt, dass diese Kirche heute im Innern ausserordentlich kahl wirkt. Man entfernte nicht nur alle Epitaphien mit Ausnahme eines besonders wertvollen, sondern auch die figürlichen Kabinettscheiben aus dem 19. Jahrhundert. Diese waren im Stil einer Deputatenscheibe von 1525 geschaffen, also als störend zu dieser empfunden. Sie befinden sich heute im Heimatmuseum Sissach, so dass man sie wieder einsetzen könnte. Ausserdem entfernte man die Haube der barocken Kanzel.

Zwar kam man 1965/66 der spätgotischen Kirche näher, entfernte sich aber wieder von ihr durch neue Fehler. Die Wiederherstellung der spätgotischen Decke im Schiff und die Entfernung der Orgel im Chor erkaufte man sich durch die Zerstörung der Farbigekeit des Netzgewölbes und durch die Versetzung des Orgelprospektes auf die Schiffsempore, wo sie fremd wirkt.
