Zeitschrift:	Unsere Kunstdenkmäler : Mitteilungsblatt für die Mitglieder der Gesellschaft für Schweizerische Kunstgeschichte = Nos monuments d'art et d'histoire : bulletin destiné aux membres de la Société d'Histoire de l'Art en Suisse = I nostri monumenti storici : bollettino per i membri della Società di Storia dell'Arte in Svizzera
Herausgeber:	Gesellschaft für Schweizerische Kunstgeschichte
Band:	39 (1988)
Heft:	2
Artikel:	Die Lenzburg : zweimal saniert
Autor:	Dürst, Hans
DOI:	https://doi.org/10.5169/seals-393747

HANS DÜRST

Die Lenzburg – zweimal saniert

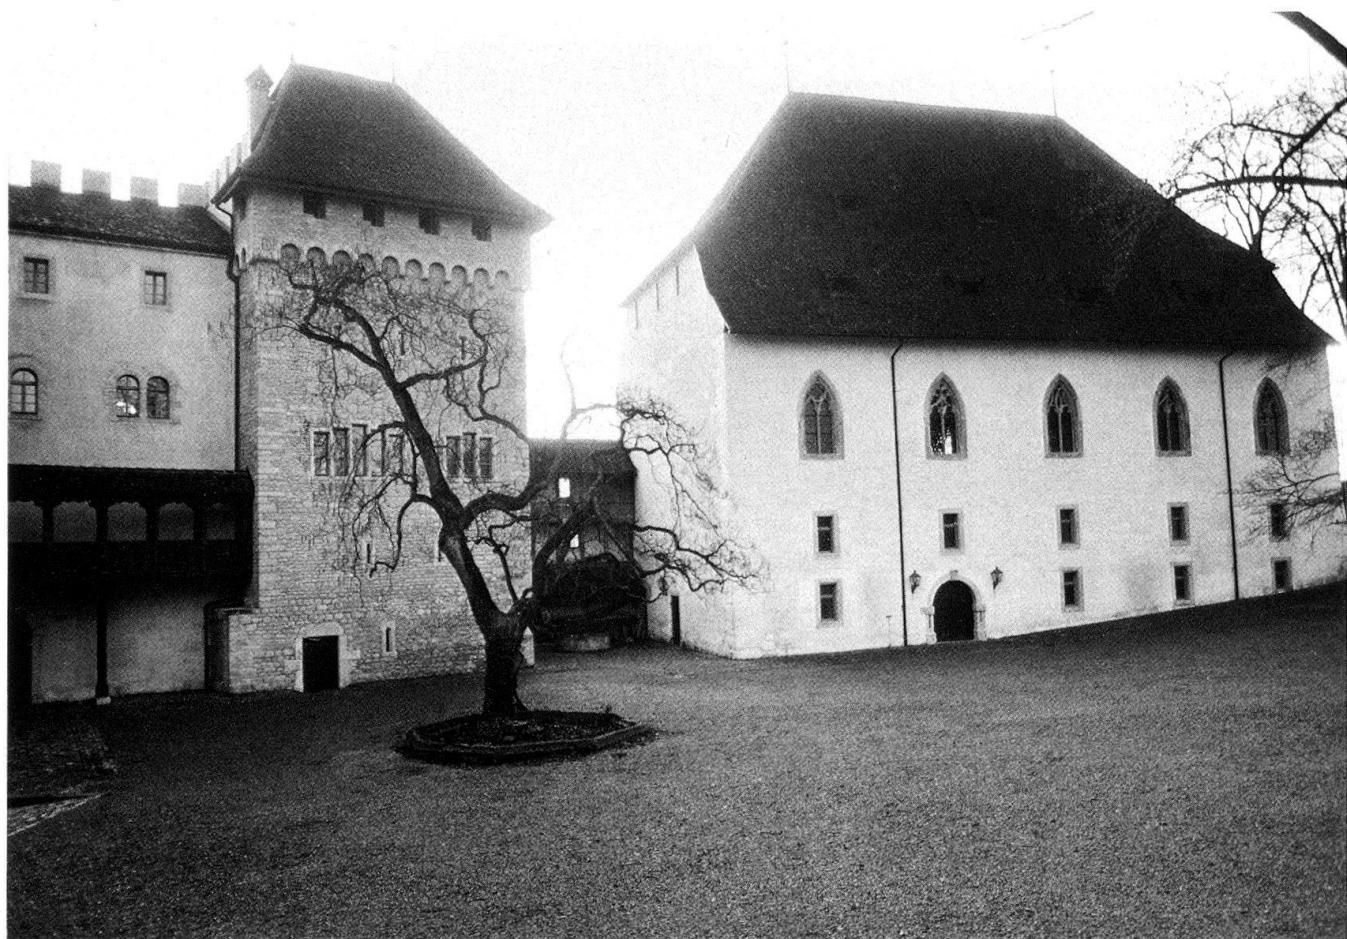
11 Fotografie 1987, Hofansicht Palas, Turm, Ritterhaus (nach der Sanierung 2).

Palas: Auskernung; Wiederherstellung der ursprünglich dreifachen Stockwerkeinteilung; neu eingezogener Boden auf Hofniveau: neuer Eingang; alle Stockwerke erschließende Treppenverbindung zwischen Palas und Turm; Versetzung der Fenstergewände von 1900.

Ritterhaus: Versetzung des Hofeinganges; Rekonstruktion des gotischen Fensterbandes im Parterresaal (Südfassade); Einbau diverser Betriebsräume (Wärmeküche, Weinkeller, Künstlergarderobe, Toiletten); Transportlift zum Felsfuss; Einbau einer vom Erdgeschoss über den Zwischenboden in den Hauptsaal führenden Treppe.

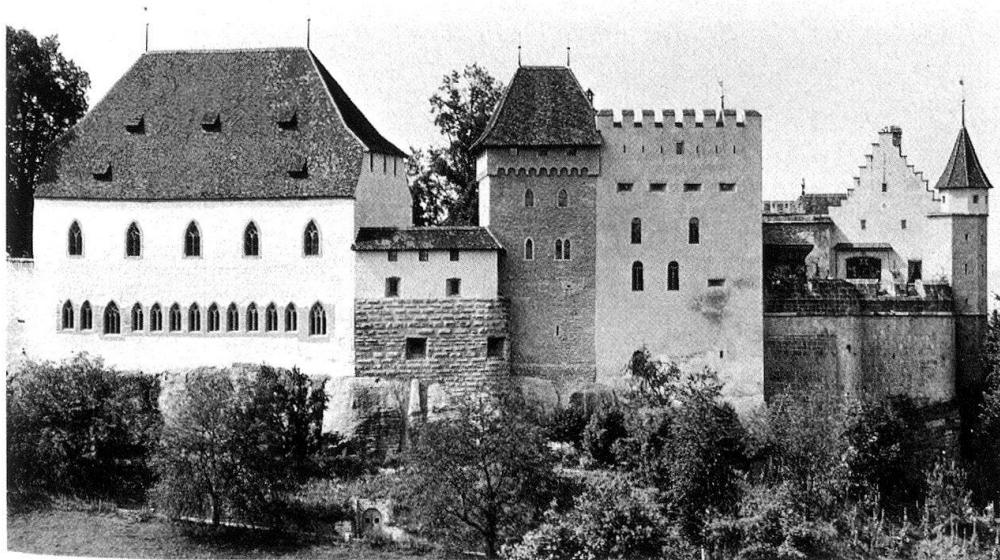
14 Fotografie 1987. Außenansicht von Süden: Palas, Turm, Ritterhaus (nach der Sanierung 2).
