Mit gutem Beispiel voran : Sanierung von Sichtbetonfassaden in Baden

Mit gutem Beispiel voran: Sanierung von Sichtbetonfassaden in Baden

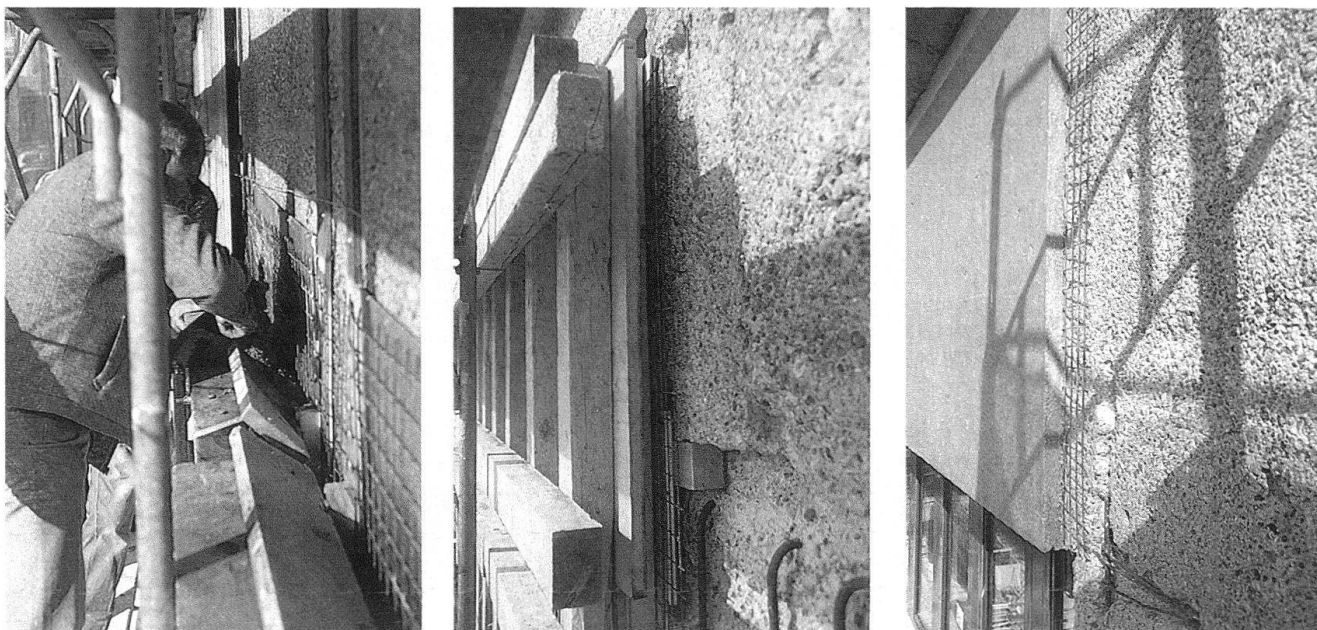
5-7 Verwaltungsgebäude der Städtischen Werke Baden. Montage der 6 cm dicken, neuen Betonschicht; die neue Betonwand bleibt sieben Tage lang eingeschalt; vorbetonierte Wand, Netzarmierung und alte Wand nebeneinander (fotografiert Juli 1987).

1987/88 hat das Architekturbüro Eppler und Maraini aus Baden den Betonbau sorgfältig saniert und mit zwei Einbauten in Laden- und Empfangsgeschoss ergänzt. 1982 erhielten sie den Auftrag, den baulichen Zustand der Aussenhaut zu untersuchen und verschiedene Sanierungsvarianten auszuarbeiten. Die Fassade wies einzelne Stellen, hauptsächlich an Kanten und Stürzen, mit Abplatzungen auf. Der Beton war zum Teil bis 5 cm tief karbonatisiert. Ein Konzept für Vorbetonierung wurde ausgearbeitet. Abklärungen ergaben, dass in der Schweiz mit gestocktem Beton keine, mit Sichtbeton bisher wenige Sanierungserfahrungen gemacht worden waren. Man konnte 1982 zwar die Technik der Vorbetonierung an Salvisbergs Biologiebauten der Universität Bern und erste Versuche an Mosers Antoniuskirche in Basel verfolgen. Dennoch war die Sanierung in Baden alles andere als eine reine Routinearbeit. Am Anfang wurde der Beton hydromechanisch auf eine Tiefe von etwa 3 cm, bei Schadstellen bis auf den gesunden Beton, abgetragen. Die Fassadenfläche hat man anschließend netzarmiert und 6 cm stark vorbetoniert³. Die Aufgabe für die Architekten war bei diesem wohlproportionierten Bau insofern schwierig, als sie die Proportionen und den materiellen Wert der einzelnen Elemente zu respektieren hatten. Auf eine Aussenisolation wurde zum Beispiel verzichtet, hätte diese doch das ganze Erscheinungsbild des Gebäudes vollständig verändert. Der Wärmehaushalt musste durch dichtere Fenster und mit einer zusätzlichen Dachisolation verbessert werden. Um den Charakter der Fenster nicht zu verändern, verwendeten die Architekten die originalen T- und Z-Eisenprofile für die inneren und äusseren Rahmen, für die Stege mussten

sie aber Polypropylen einsetzen, um Kältebrücken zu vermeiden. Da die Fenster ursprünglich mit der Aussenwand bündig waren, mussten sie der neuen Aussenwand angepasst und nach aussen verlegt werden. An Stürzen und Leibungen reduzierte man die Schichtstärke, um damit die Proportionen möglichst zu erhalten. Dass der sanierte Verwaltungsbau an Mauerdicke etwas zugelegt hatte, war bauphysikalisch notwendig: Die Flächenhaftung musste genügend gross sein, damit sich der neue mit dem alten Beton verband. Den Unterschied zwischen alter und neuer Mauer stellt man unterhalb des Dachvorsprungs fest. Ein 25 cm hoher Streifen ist nur mit Schlämmputz versehen, damit die «Neueinkleidung» am Gebäude ablesbar bleibt⁴.
