Artikel: Mit gutem Beispiel voran : Sanierung von Sichtbetonfassaden in Baden

Mit gutem Beispiel voran: Sanierung von Sichtbetonfassaden in Baden

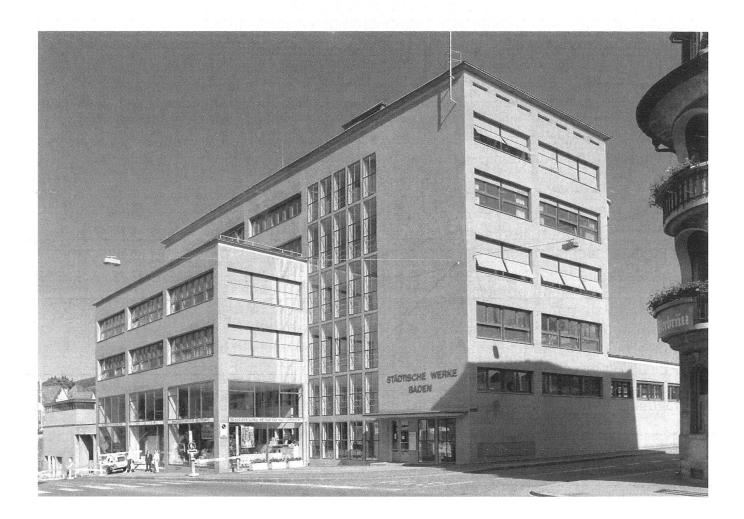
1 Verwaltungsgebäude der Städtischen Werke Baden. Zustand nach der Sanierung 1987/88 (fotografiert im Sommer 1989). In der Kleinstadt Baden, die um 1930 etwa 10000 Einwohner zählte, sind in den dreissiger Jahren nicht weniger als zwanzig moderne Bauten entstanden. Trotz teilweise grossen Widerstandes haben fähige und engagierte Architekten, Politiker und Bauherren kompromisslose Werke realisiert. Bei den Entwerfern stehen vier Namen im Vordergrund: Karl Moser, Otto Dorer, Alfred Gantner und Hans Loepfe.
