WERNER MEYER

Das Basler Erdbeben von 1356 und die angerichteten Schäden

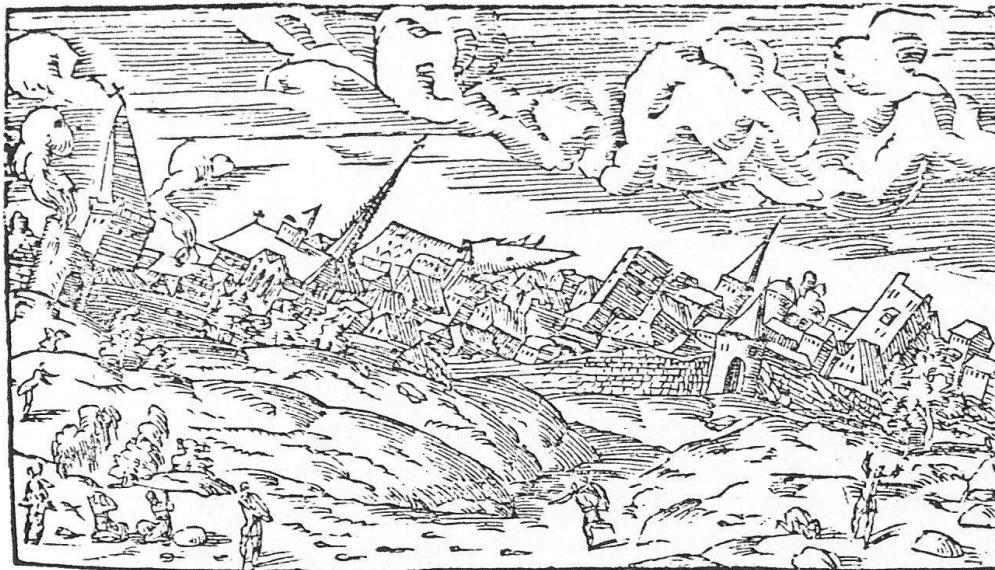
1 Darstellung des Basler Erdbebens nach Christian Wurstisen, Bassler Chronick, Basel 1580, S. 175. – Der Holzschnitt zeigt anschaulich, wie die einzelnen Bauten unter der Wucht der Erdstöße umkippen, während links im Bild bereits Feuer ausbricht. Dass das Beben nicht dermassen heftige Erdstöße erzeugt hat, wie das Bild glauben machen möchte, steht heute fest.

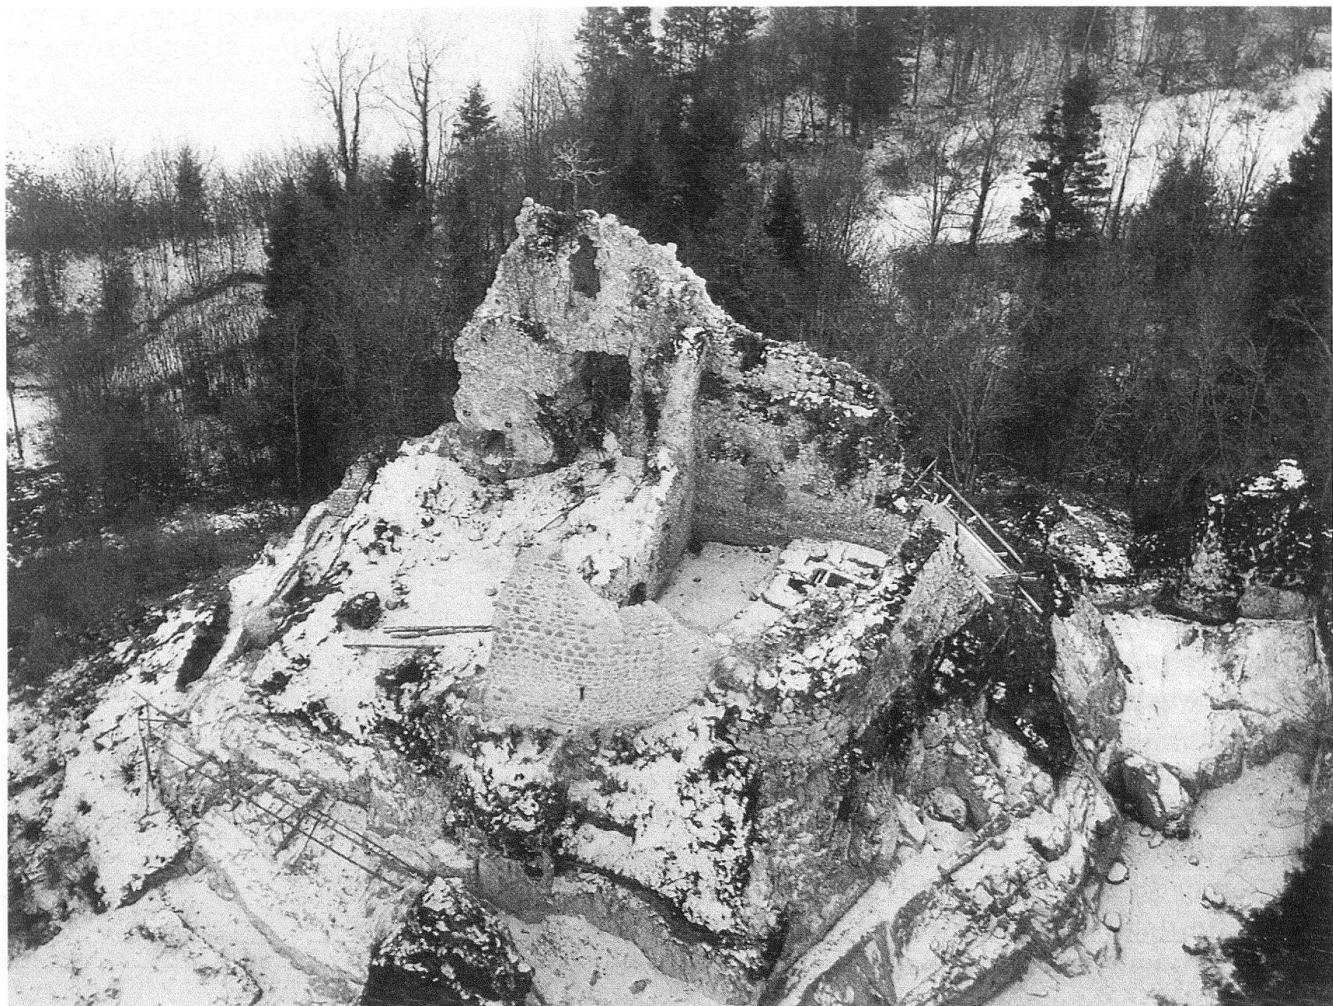
2 Luftaufnahme der Löwenburg (JU) kurz nach Beginn der Ausgrabungsarbeiten um 1964. Unten rechts ist das Halbrund des Bergfrieds zu erkennen, das – integriert in die Ringmauer – nach erdbebenbedingtem Abbruch des Turmes stehen geblieben ist.

Systematisch ausgegraben wurde die Löwenburg im Lützeltal, die ebenfalls in den Erdbebenberichten unter den zerfallenen Burgen aufgezählt wird²⁴. Die Grabungen erbrachten den Nachweis, dass 1356 der runde Bergfried dermassen beschädigt wurde, dass er abge-

tragen werden musste. Ferner erneuerte man die Zisterne. Über allfällige Schäden am Oberbau des imposanten Palas waren keine Beobachtungen mehr anzustellen. Sicher ist aber, dass die Löwenburg unmittelbar nach der Katastrophe wieder aufgebaut worden sein muss, da sich im Grabungsbefund keine Siedlungslücke abzeichnete. Ihre Inhaber, die Münch von Löwenberg, hatten übrigens auch noch eine zweite Feste, die Burg Münchenstein, zu reparieren, ebenso die Kirche St. Arbogast in Muttenz, woran heute noch ihr Wappen im Schlussstein des Chorgewölbes erinnert²⁵.
