Artikel: Das Basler Erdbeben von 1356 und die angerichteten Schäden

Autor: Meyer, Werner

Das Basler Erdbeben von 1356 und die angerichteten Schäden

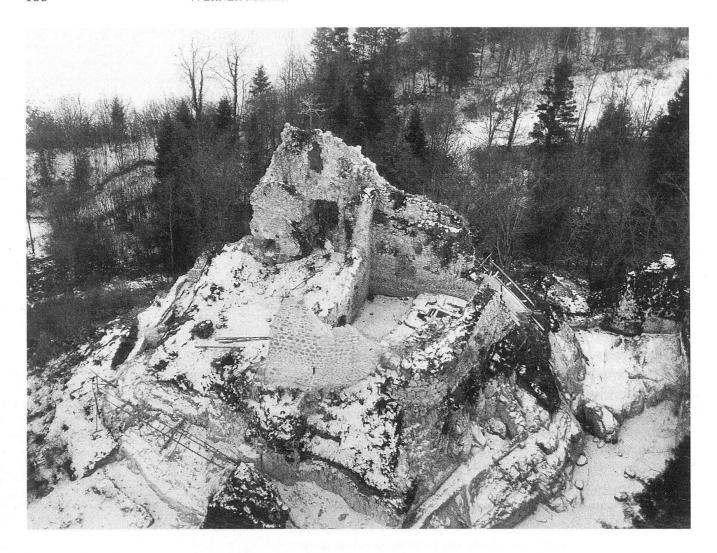
2 Luftaufnahme der Löwenburg (JU) kurz nach Beginn der Ausgrabungsarbeiten um 1964. Unten rechts ist das Halbrund des Bergfrieds zu erkennen, das – integriert in die Ringmauer – nach erdbebenbedingtem Abbruch des Turmes stehen geblieben ist.

Systematisch ausgegraben wurde die Löwenburg im Lützeltal, die ebenfalls in den Erdbebenberichten unter den zerfallenen Burgen aufgezählt wird ²⁴. Die Grabungen erbrachten den Nachweis, dass 1356 der runde Bergfried dermassen beschädigt wurde, dass er abge-

tragen werden musste. Ferner erneuerte man die Zisterne. Über allfällige Schäden am Oberbau des imposanten Palas waren keine Beobachtungen mehr anzustellen. Sicher ist aber, dass die Löwenburg unmittelbar nach der Katastrophe wieder aufgebaut worden sein muss, da sich im Grabungsbefund keine Siedlungslücke abzeichnete. Ihre Inhaber, die Münch von Löwenberg, hatten übrigens auch noch eine zweite Feste, die Burg Münchenstein, zu reparieren, ebenso die Kirche St. Arbogast in Muttenz, woran heute noch ihr Wappen im Schlussstein des Chorgewölbes erinnert ²⁵.
