## Gipsmörtelguss, Verrucano und Dolomit

Zum spätgotischen Wandtabernakel Sebold Westtolfs in Ilanz

*Die Restaurierung der spätgotischen Kirche St. Margarethen in Ilanz (1986–1990) brachte neue Erkenntnisse zu deren Baugeschichte und Wandtabernakel an den Tag. Über dem *in situ* erhaltenen Sakramentsschrein mit dem Steinmetzzeichen Sebold Westtolfs führte die Freilegung eines gemalten Rahmens zur Entdeckung einer dazwischen vermauerten Wandnische. Die daraus geborgenen skulptierten Fragmente aus Gipsmörtelguss waren im Zuge des Einbaus der barocken Orgelempore vermauert worden. Sie gehörten zur Bekrönung des spätgotischen Wandtabernakels von Sebold Westtolf, der auch die kunststeinernen Fenstermasswerke im 1494 inschriftlich durch Werkmeister Ulrich datierten Chor ausgeführt hat. Die Funde werfen nunmehr die Frage nach fränkischen Einflüssen auf, ja auch die Rosenstain-Werkstatt in Lachen ist neuerdings zu berücksichtigen.*

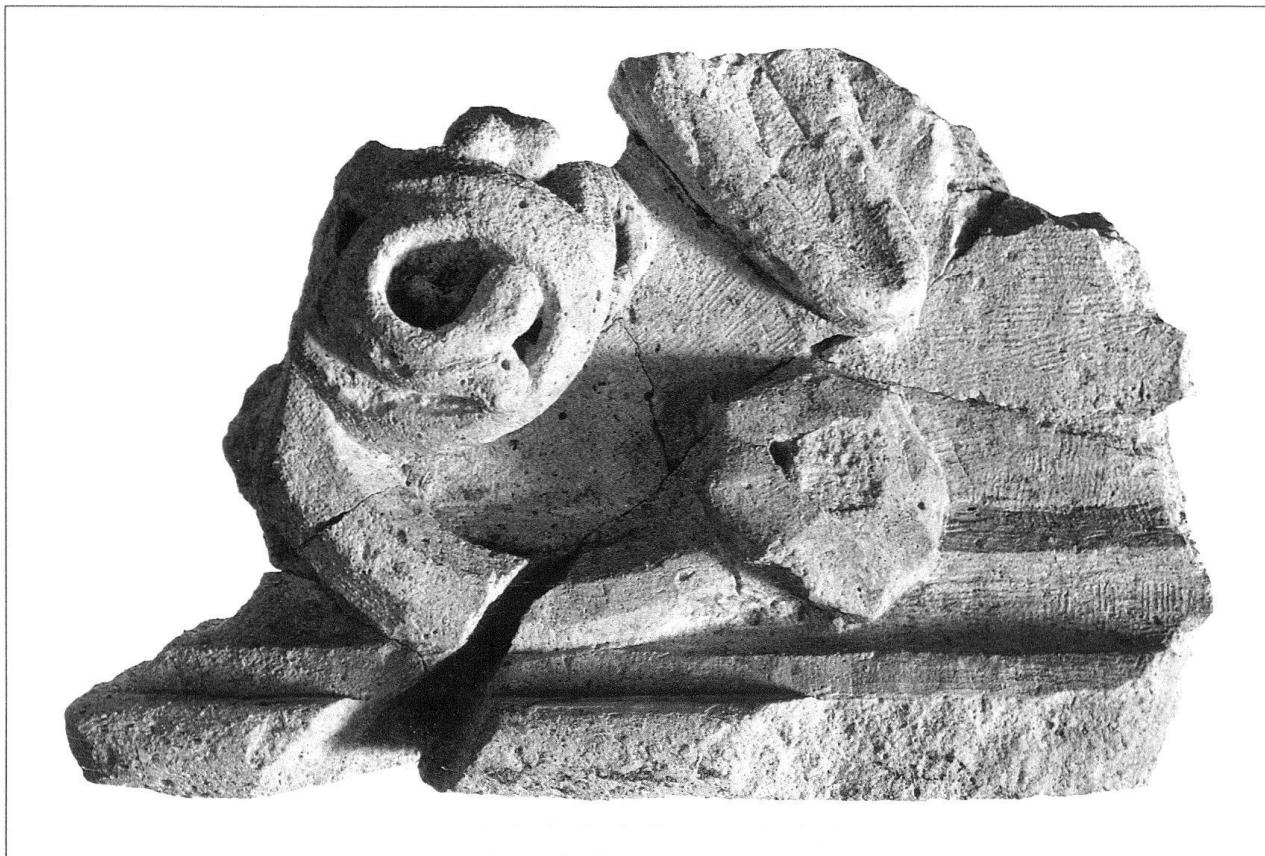
6 Relieffragmente mit gebogenem Fialenriesen, Kreuzblume und Ansatz eines rechten Flügels; Ansicht. Gipsmörtelguss, H: 20 cm. Aus der vermauerten Sakramentsschreinbekrönung.

Zwei weitere Fragmentgruppen zeigen gebogene Fialenriesen mit grossen knolligen Kreuzblumen. Es handelt sich einmal um ein Randstück mit profiliertem Gesims, auf dem ein nach links gekrümmter Riese mit knaufbekrönter Kreuzblume dargestellt ist. Die Spitze des Knaufes ist abgebrochen, in den Vertiefungen der aufgerollten, teigig reliefierten Blattenden ist eine dunkelgraue Fassung erhalten<sup>14</sup>. Daneben ist der Ansatz eines rechten Flügels erkennbar. Das Gegenstück mit dem linken Flügel und dem nach rechts gebogenen Fialenriesen konnte aus mehreren Kleinstfragmenten zusammengefügt werden.

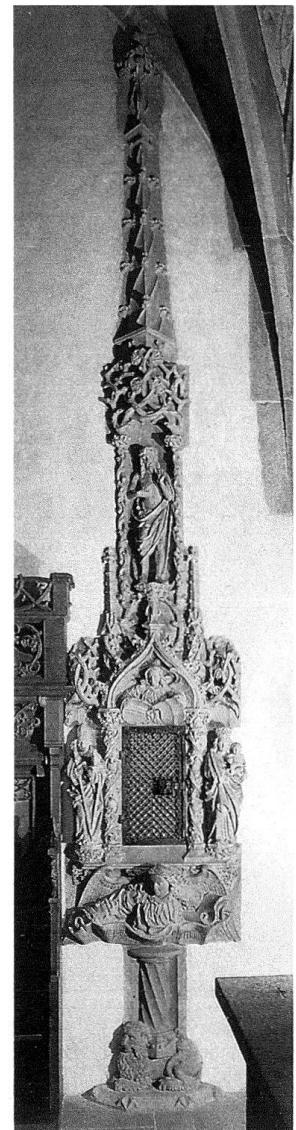
9 St. Wolfgang bei Hünenberg ZG, Sakramentshaus, um 1486, Ulrich Rosenstain zugeschrieben.
