Autor: Jezler, Peter / Neuhaus, Robert / Scheffold, Beat

# Obszönitäten zwischen Baugerüst und Weihekreuz

Beobachtungen zur Bautechnik und zur Volkskultur in der spätgotischen Kirche Pfäffikon ZH  $^{\scriptscriptstyle 1}$

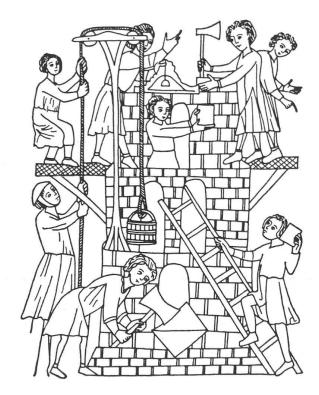
- 4 Das Auslegergerüst besteht aus Traghölzern (Ausleger), welche direkt im Mauerwerk verankert sind und die Gerüstbohlen tragen. Umzeichnung nach dem «Speculum humanae salvationis»; um 1450; Wien, Österr. Nat.-Bibl., Cod. Series nova 12883, fol. 110 v.
- 5 Selten zeigen mittelalterliche Baudarstellungen Spreizen, mit denen das Auslegergerüst schräg abgestützt wird. Umzeichnung nach «Französische Bibel»; Anfang 13. Jh.; Manchester, John Rylands Library, Ms. fr. 5, fol. 16.

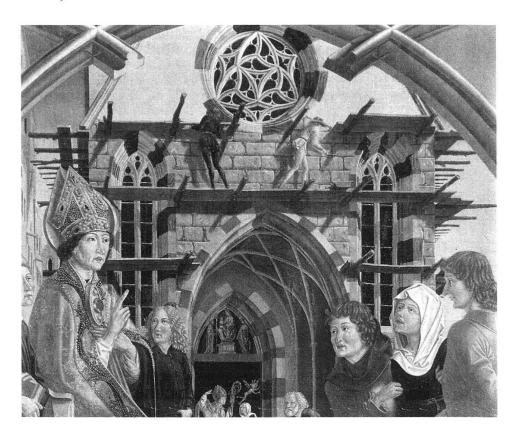
6 Michael Pacher, «Heilung der Besessenen durch den hl. Wolfgang»; Altar von St. Wolfgang; 1471-1481. Im Hintergrund Abrüsten und Verputzen einer Kirchenfassade. Der obere Teil der Fassade ist bereits verputzt und mit Fugenstrich bemalt. Die dunkle Gestalt entfernt die Gerüstbohlen des obersten Laufes, damit die Ausleger abgesägt werden können. Die helle Gestalt schickt sich an, den nächsten Putzstreifen an die bereits fertiggestellte Fläche anzuschliessen. - Die monumentenarchäologischen Befunde in Pfäffikon entsprechen in allen Details dieser historischen Baudarstellung.

genden Jahr an das Verputzen und Abrüsten machte, wie die aufgemalte Datierung «1488» zeigt. Im ersten Schritt verputzte man rundum über der obersten Gerüstlage. Dann sägte man die obersten Ausleger ab (sie hatten sich mittlerweile so sehr mit dem Mauerwerk verbunden, dass an ein Herausziehen nicht mehr zu denken war). Von der nächstunteren Gerüstlage konnte der Tüncher nun die obersten Rüstlöcher zusammen mit der Wandfläche verputzen. Das untere Putzband ist jeweils recht unsorgfältig an das obere angeschlossen und überlappt dieses mit geringer Materialstärke. Die dadurch entstandenen Erhebungen wurden stärker abgenutzt als die Mauerflächen; die Fugen sind von blossem Auge sichtbar. Vertikale Tagewerkfugen konnten nicht festgestellt werden. Somit wurde immer eine ganze Fläche zwischen den Begrenzungen (Mauerecken, Fenstern) in einem Tag ausgeführt. Weil die oberen Ausleger jeweils bereits entfernt waren, musste sich beim Verputzen niemand zwischen den niedrigen Gerüstlagen von nur 1,20-1,60 m Abstand abmühen. Michael Pacher hat den Vorgang auf der Werktagsseite des St.-Wolfgangs-Altars in allen Einzelheiten dargestellt.
