JAKOB BILL

## Vaduz – «Wildschloss/Schalun»

*Rund 400 Meter über der Rheintalebene liegt im zerklüfteten und waldbedeckten Berghang zwischen Vaduz und Schaan die Burgruine «Wildschloss/Schalun». 1939 wurden erste Grabungen und Restaurierungen des Mauerwerkes durchgeführt. Zwischen 1982 und 1985 fanden abermals Ausgrabungen statt. Diese ergaben eine relative Abfolge der Bauten. Im 12. Jahrhundert scheint eine erste Gebäudegruppe errichtet worden zu sein. Im Bereich der Kernburg ist sie heute nur noch andeutungsweise zu erkennen. Wahrscheinlich in der zweiten Hälfte des 13. Jahrhunderts wurde die Burg mit einem mächtigen Turm versehen. Die Last der neu hinzugefügten, gemauerten Baukörper brachte die nicht sonderlich starke Brekzie zum Zusammenbruch, was zum Ende der Besiedlung dieser Burgstelle führte.*

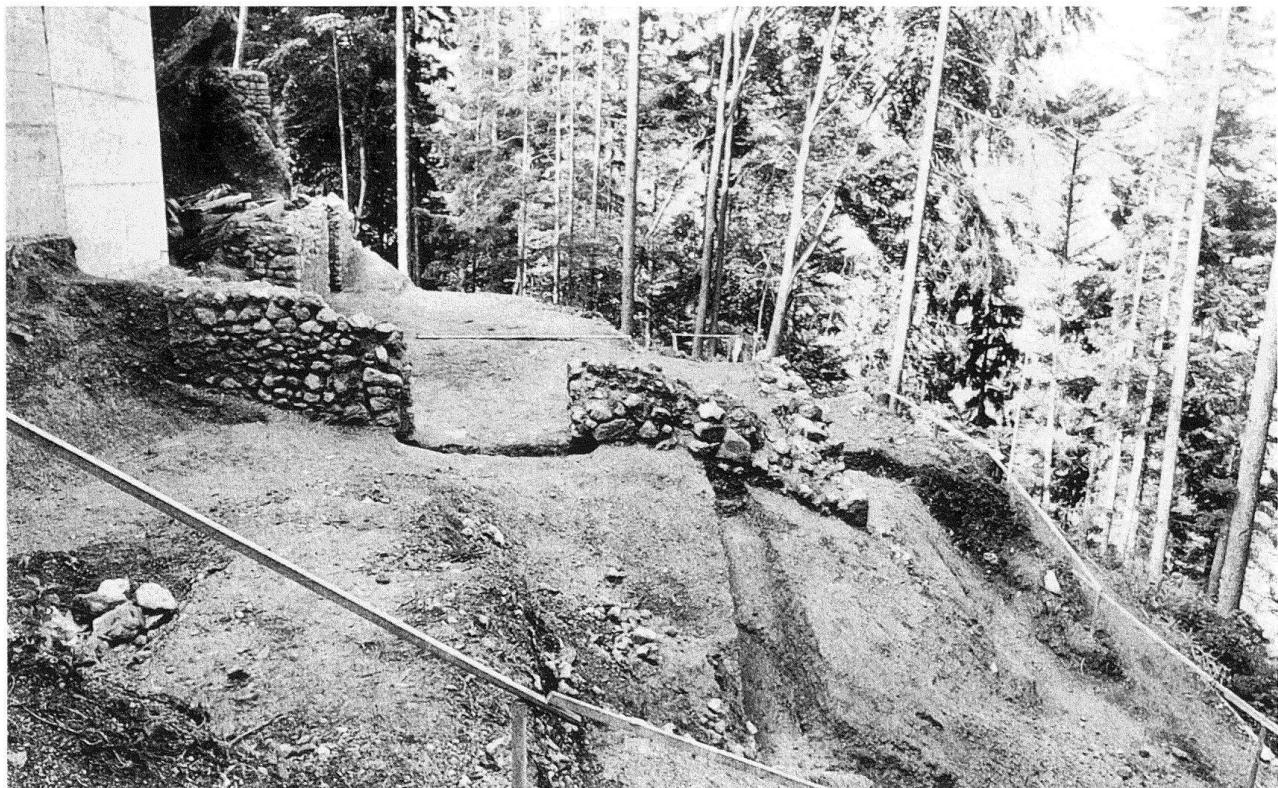
4 Blick auf das Grabungsfeld an der Nordseite, das mit etwa 2 Metern Versturzschutt zugedeckt war. Blick von Osten nach Westen durch das hinter einem Graben gelegene Tor in den Vorhof. Links der in die Felsnische gestellte Raum, daneben der schmale Weg, der mittels Treppe zum noch sichtbaren Podest führt.

Zu Beginn der Grabungen wurde kaum erwartet, dass die Befunde auf der Nordseite der Kernburg so interessant ausfallen würden. Die in der Sondierung angetroffene Mauerkrone gehört zu einem Gebäude, das in eine Felsnische gestellt worden ist. Neben einer auf der Aussenseite angeschlagenen Türe ist auch ein Schartenfenster nachgewiesen; der Verputz ist mit Fugenstrich versehen. Das Höhlengebäude ist anlässlich des Felsabbruches weitgehend zerstört worden. Der Vorhof war umfriedet und bergseitig über einen Spitzgraben und durch ein Tor erreichbar. Der Erdgraben verläuft in etwa gleicher Ausrichtung wie der in den Fels gehauene östliche Halsgraben. Der Vorhof ist so gegliedert, dass einerseits dem Fels entlang ein Weg in Richtung der der Kernburg vorgelagerten Podeste verlief. Andererseits führte eine Gasse zu einem sich an den Fels anlehnenden Gebäude, in welchem eine grosse Anzahl kleiner Nägel gefunden wurde. Wir gehen davon aus, dass diese Nägel die Reste eines mit Holzschindeln gedeckten Daches sind. Es dürfte sich wahrscheinlich um die Reste der Stallungen handeln, da in diesem Bereich auch einige zu Pferd und Reiter gehörende Objekte gefunden wurden.

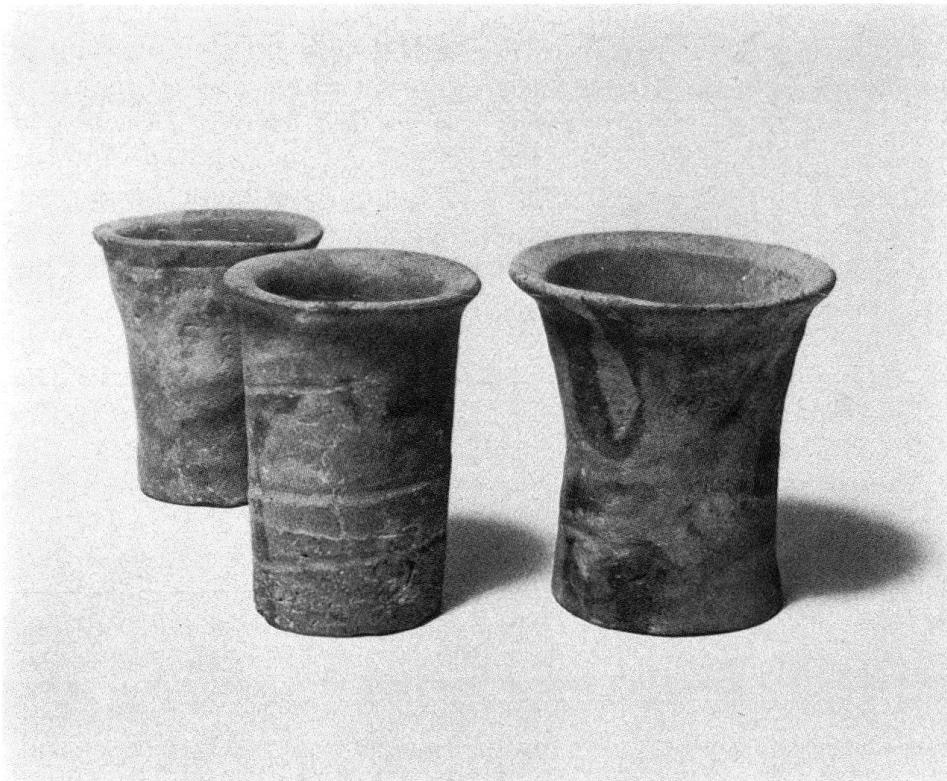
5 Grabungsfunde. Links zwei Becherkacheln der ersten Bauperiode; rechts eine aus der jüngeren Ausbauphase (2. Hälfte 13. Jh.).
