Artikel: Vaduz: "Wildschloss / Schalun"

Autor: Bill, Jakob

Vaduz - «Wildschloss/Schalun»

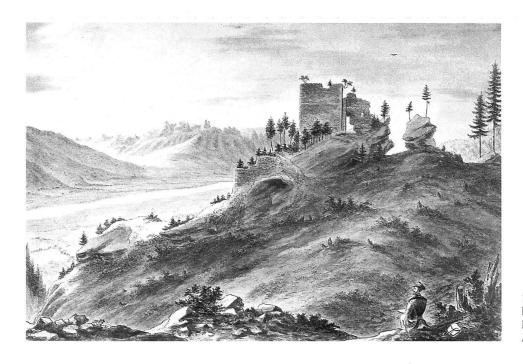
1 Die Burgruine Schalun. Aquarell von Moriz Menzinger, um 1857 (vgl. Anm. 1).

Südmauer hin durchgehende Balkenlöcher und ein Schartenfenster. Bei Moriz Menzinger sind 1857 sogar noch einige Balkenlöcher eines zweiten Stockwerkes wiedergegeben. Heute ist dort noch die jüngere, innere Mauer erhalten geblieben. Ergänzt man die Gewändeflucht des Fensters, so erhält man in der älteren, nicht mehr vorhandenen Mauer ein typisches Schartenfenster, das beim «Neubau» beibehalten worden ist. Von der Mauer des Vorgängerbaus ist lediglich ein zwischen die beiden «neuen» Mauern eingeklemmter Rest stehen geblieben.

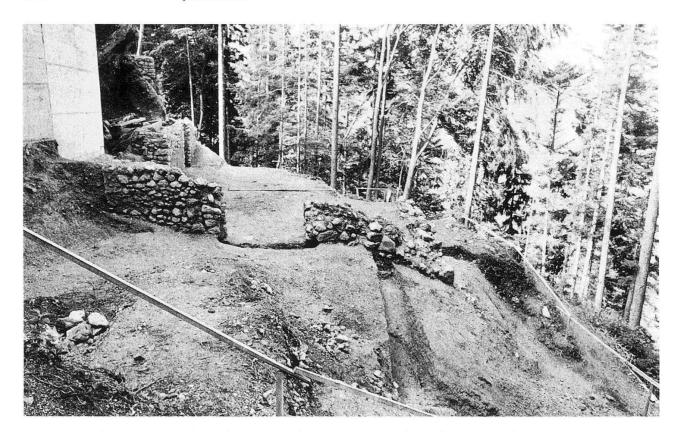
4 Blick auf das Grabungsfeld an der Nordseite, das mit etwa 2 Metern Versturzschutt zugedeckt war. Blick von Osten nach Westen durch das hinter einem Graben gelegene Tor in den Vorhof. Links der in die Felsnische gestellte Raum, daneben der schmale Weg, der mittels Treppe zum noch sichtbaren Podest führt.

Zu Beginn der Grabungen wurde kaum erwartet, dass die Befunde auf der Nordseite der Kernburg so interessant ausfallen würden. Die in der Sondierung angetroffene Mauerkrone gehört zu einem Gebäude, das in eine Felsnische gestellt worden ist. Neben einer auf der Aussenseite angeschlagenen Türe ist auch ein Schartenfenster nachgewiesen; der Verputz ist mit Fugenstrich versehen. Das Höhlengebäude ist anlässlich des Felsabbruches weitgehend zerstört worden. Der Vorhof war umfriedet und bergseitig über einen Spitzgraben und durch ein Tor erreichbar. Der Erdgraben verläuft in etwa gleicher Ausrichtung wie der in den Fels gehauene östliche Halsgraben. Der Vorhof ist so gegliedert, dass einerseits dem Fels entlang ein Weg in Richtung der der Kernburg vorgelagerten Podeste verlief. Andererseits führte eine Gasse zu einem sich an den Fels anlehnenden Gebäude, in welchem eine grosse Anzahl kleiner Nägel gefunden wurde. Wir gehen davon aus, dass diese Nägel die Reste eines mit Holzschindeln gedeckten Daches sind. Es dürfte sich wahrscheinlich um die Reste der Stallungen handeln, da in diesem Bereich auch einige zu Pferd und Reiter gehörende Objekte gefunden wurden.

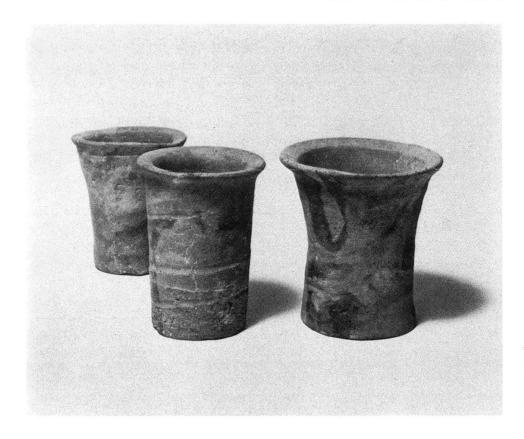
5 Grabungsfunde. Links zwei Becherkacheln der ersten Bauperiode; rechts eine aus der jüngeren Ausbauphase (2. Hälfte 13. Jh.).
