Artikel: Schlosspark Andelfingen

Autor: Rüeger, Werner

Schlosspark Andelfingen

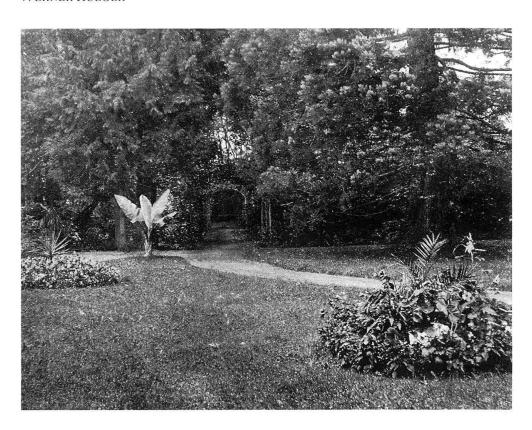
2 Schlosspark Andelfingen. Rondell mit Teppichbeeten und Blick durch den Laubengang, um 1930.

Orangerie (Abbruch 1902) gestört. Hier wäre, sofern das Bedürfnis besteht, ein Neubau in moderner Architektur denkbar. Weiter wird der Weg teilweise von alten Buchsbäumen, Eibenbeständen und einem Goldfischteich begleitet. Man gelangt schliesslich auf das Rondell. Dieses bildet das eigentliche Zentrum des Parkes. Verschiedene Sitzplätze laden zum Verweilen ein. Von hier kann ein Überblick über den Park gewonnen und unter verschiedenen Wegen gewählt werden. Die ursprüngliche Gestaltungsintensität des Rondells ist heute abgeschwächt. Jahrzehntelange Tagebuchnotizen des früheren Schlossgärtners könnten, unter Berücksichtigung gestalterischer Prinzipien des Landschaftsgartens, helfen, diesen wichtigen Ort neu zu beleben. Eine ehemals vorhandene Kastanie wurde bereits nachgepflanzt. Ebenfalls wurde eine historisch nachgewiesene Treppe zur Gärtnerei (heute Parkplatz) neu erstellt. Nach einem Beschluss der Gemeindeversammlung fand 1990 in der Gärtnerei ein baulicher Eingriff statt: Zusammen mit der Neuorganisation der Schlossgärtnerei und dem Neubau eines Gewächshauses wurde ein Parkplatz erstellt. Durch den bereits früher erfolgten Wegfall der Bretterwand entlang der Thurtalstrasse hatte die Gärtnerei bereits an räumlicher Qualität verloren.

Vom Rondell führt ein Laubengang zum markanten Achsenabschluss, bestehend aus vier alten Platanen. Diese wurden leider im Sturm stark beschädigt. Der Zwischenbereich zum Pavillon entspricht nicht mehr dem historischen Plan. Die heutige Situation ist jedoch stimmungsvoll und der heutigen Nutzung angemessen.

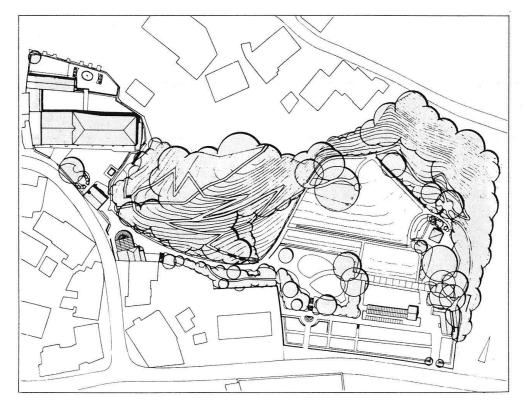
7 Schlosspark Andelfingen. Idealplan.

Der Idealplan zeigt visionsartig die längerfristige Parkentwicklung auf. Er soll Richtlinie für zukünftiges Handeln sein. Der Charakter des späthistoristischen Landschaftsgartens, wie er etwa zwischen 1885 und 1930 bestanden hat, wird herausgearbeitet. Der Park dient als Ort der Erholung und Begegnung.
