Zeitschrift:	Unsere Kunstdenkmäler : Mitteilungsblatt für die Mitglieder der Gesellschaft für Schweizerische Kunstgeschichte = Nos monuments d'art et d'histoire : bulletin destiné aux membres de la Société d'Histoire de l'Art en Suisse = I nostri monumenti storici : bollettino per i membri della Società di Storia dell'Arte in Svizzera
Herausgeber:	Gesellschaft für Schweizerische Kunstgeschichte
Band:	44 (1993)
Heft:	1
Artikel:	Schlosspark Andelfingen
Autor:	Rüeger, Werner
DOI:	https://doi.org/10.5169/seals-393918

Schlosspark Andelfingen

Die Burg und zwei Schlossbauten an diesem Standort hielten mehrere Kriegen stand, dienten als Vogteisitz und Sitz des Oberamtmanes, bis das heutige Schlossgebäude mitsamt dazugehörigen Gütern 1832 in Privatbesitz gelangte. Zwischen 1850 und 1900 erbauten zwei Familiengenerationen den Park so, wie er auf dem überlieferten Plan dargestellt ist. Durch eine Schenkung gelangte das ganze Schlossgut 1923 in Gemeindebesitz und wird bis heute als Altersheim genutzt. Die Gemeindebehörde hat die Wichtigkeit der Substanzerhaltung des Parkes erkannt und deshalb ein Parkpflegewerk erstellen lassen, welches 1991 fertiggestellt wurde. Die dadurch gelenkten Pflege

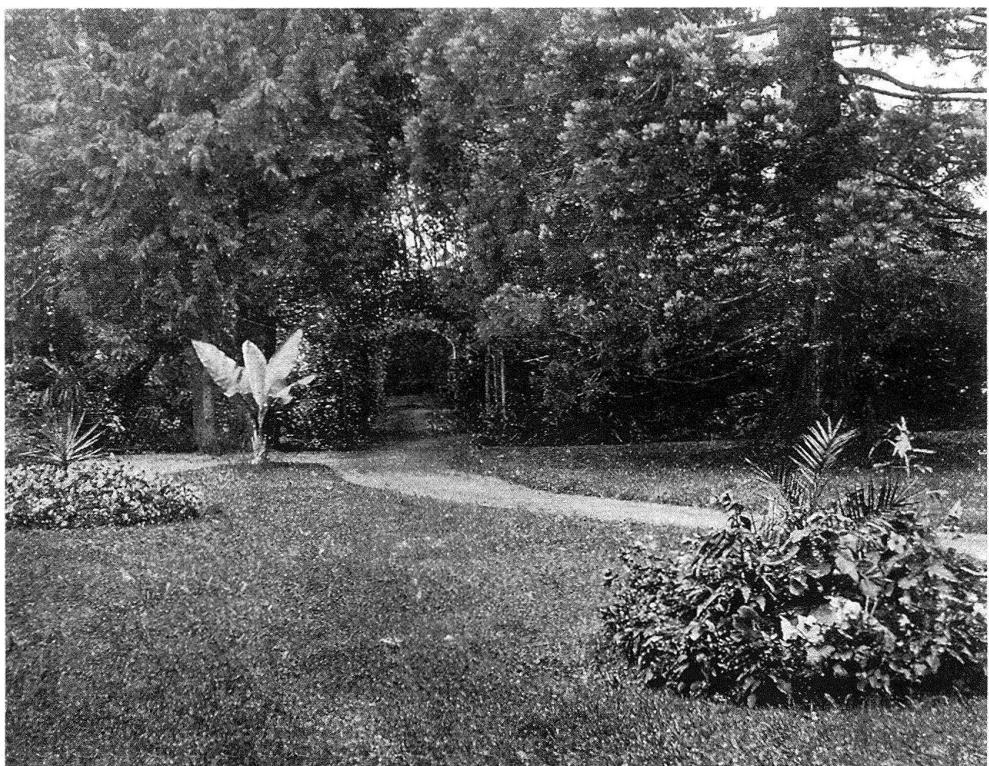
2 Schlosspark Andelfingen. Rondell mit Tepichbeeten und Blick durch den Laubengang, um 1930.

Orangerie (Abbruch 1902) gestört. Hier wäre, sofern das Bedürfnis besteht, ein Neubau in moderner Architektur denkbar. Weiter wird der Weg teilweise von alten Buchsbäumen, Eibenbeständen und einem Goldfischteich begleitet. Man gelangt schliesslich auf das Rondell. Dieses bildet das eigentliche Zentrum des Parkes. Verschiedene Sitzplätze laden zum Verweilen ein. Von hier kann ein Überblick über den Park gewonnen und unter verschiedenen Wegen gewählt werden. Die ursprüngliche Gestaltungsintensität des Rondells ist heute abgeschwächt. Jahrzehntelange Tagebuchnotizen des früheren Schlossgärtners könnten, unter Berücksichtigung gestalterischer Prinzipien des Landschaftsgartens, helfen, diesen wichtigen Ort neu zu beleben. Eine ehemals vorhandene Kastanie wurde bereits nachgepflanzt. Ebenfalls wurde eine historisch nachgewiesene Treppe zur Gärtnerei (heute Parkplatz) neu erstellt. Nach einem Beschluss der Gemeindeversammlung fand 1990 in der Gärtnerei ein baulicher Eingriff statt: Zusammen mit der Neuorganisation der Schlossgärtnerei und dem Neubau eines Gewächshauses wurde ein Parkplatz erstellt. Durch den bereits früher erfolgten Wegfall der Bretterwand entlang der Thurtalstrasse hatte die Gärtnerei bereits an räumlicher Qualität verloren.

Vom Rondell führt ein Laubengang zum markanten Achsenabschluss, bestehend aus vier alten Platanen. Diese wurden leider im Sturm stark beschädigt. Der Zwischenbereich zum Pavillon entspricht nicht mehr dem historischen Plan. Die heutige Situation ist jedoch stimmungsvoll und der heutigen Nutzung angemessen.

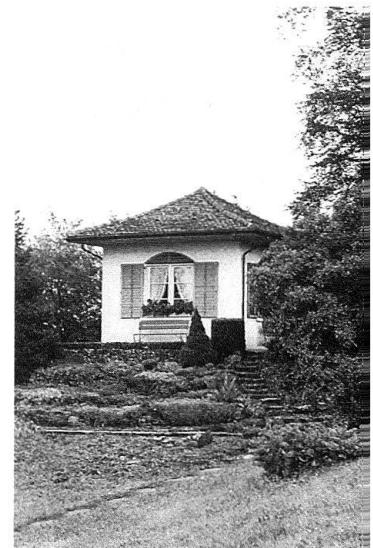
4 Schlosspark Andelfingen. Gartenpavillon mit Steingarten und vorgelagertem Teich, Aufnahme 1992.

Der Gartenpavillon wurde 1854 als erstes Gebäude im Park erstellt. Er steht nicht mehr auf dem einstigen bogenförmigen Podest. 1934 wurde dieses durch den damaligen Schlossgärtner in einen

Steingarten mit horizontalen Schichtungen umgebaut. Er besitzt Qualitäten und sollte erhalten bleiben. Über weniger Qualitäten verfügt der vorgelagerte Teich. Vor dem Pavillon breitet sich die von einer Blutbuche dominierte Wiese aus. Sie gibt dem Park Ruhe und Weite. Die früheren Obstspalierwände und Hecken fassten die Wiese ein. Unterhalb des Laubenganges befand sich im letzten Jahrhundert ein Spielplatz. Nach dessen Aufhebung wurde der Hangeinschnitt mehrmals gärtnerisch verändert und die gestalterisch wichtige Fortsetzung der Terrasse unter dem Rondell in den dreissiger Jahren zugeschüttet. Dies ist die markanteste Veränderung, die der Park erfahren hat. Dieser Ort wäre zur Neugestaltung für neue Nutzungsbedürfnisse geeignet.

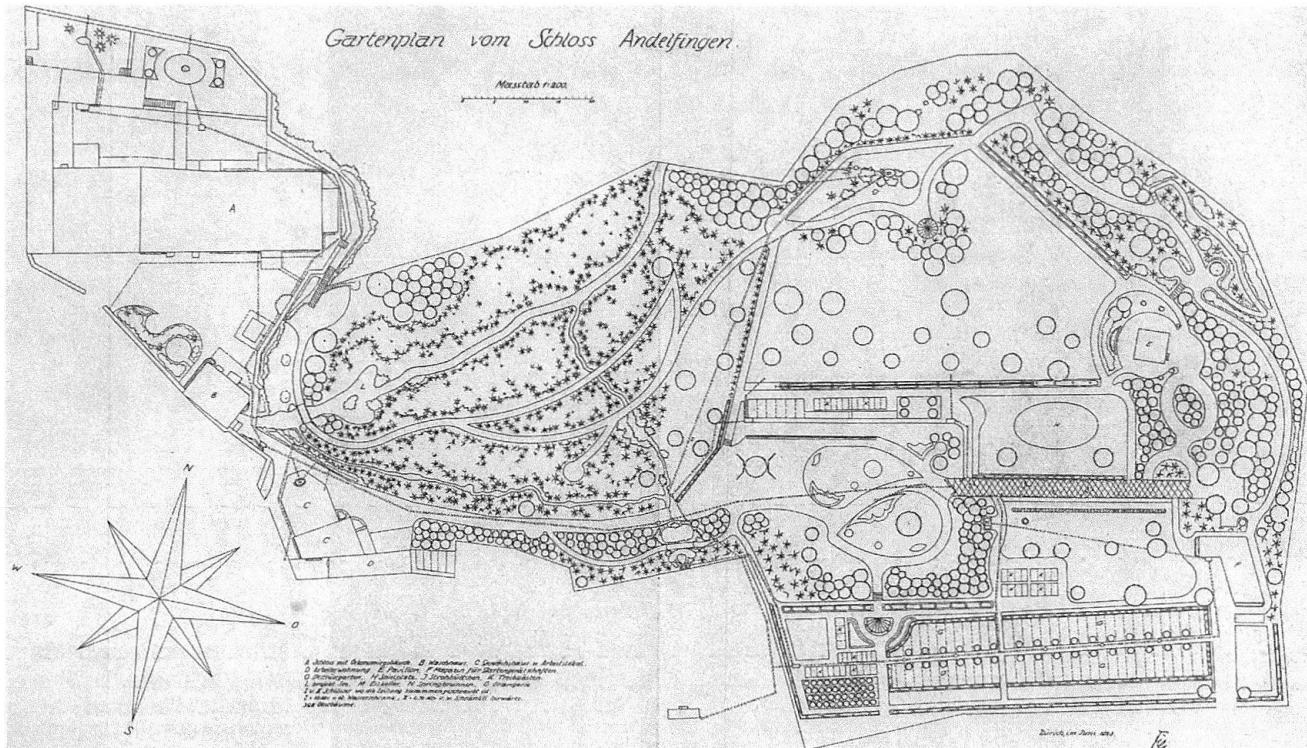
5 Schlosspark Andelfingen. Gartenplan, datiert 1923. Der Plan zeigt aber einen Zustand von ca. 1890.

Lage, Vergleiche mit anderen Objekten zu ziehen. Das älteste Plan-dokument ist ein kopierter Grundrissplan, datiert vom Juni 1923. Diese Situation dürfte um 1890 bestanden haben. Weitere Dokumente wie Stiche und Zeichnungen geben wenig oder nur ungenaue Auskunft über die Entstehung des Parkes. Vollständiges Dokumentationsmaterial liegt erst ab Anfang dieses Jahrhunderts vor. Eine Luftaufnahme vor 1920 dokumentiert weitgehend den Zustand der Plan-kopie von 1923. Wesentliche Änderungen erfolgten in den dreissiger Jahren. Die Gründe für Umgestaltungen dürften vielfältig gewesen sein: neue Nutzungsansprüche, Eingehen auf Modetrends, Pflegeerleichterungen usw. Veränderungen durch die ehemaligen Schloss-gärtner gehören zur Geschichte der Parkentwicklung. Sie müssen aber gewertet werden. Negative Entwicklungen sind rückgängig zu machen oder unter Mitberücksichtigung der heutigen und wenn möglich künftigen Nutzung neu zu interpretieren. Der Schlosspark ist, gesamthaft gesehen, mittelmässig bis gut erhalten. Weiterfüh-rende Pflegemassnahmen im baulichen, vor allem aber im vegeta-bilien Bereich sind notwendig.

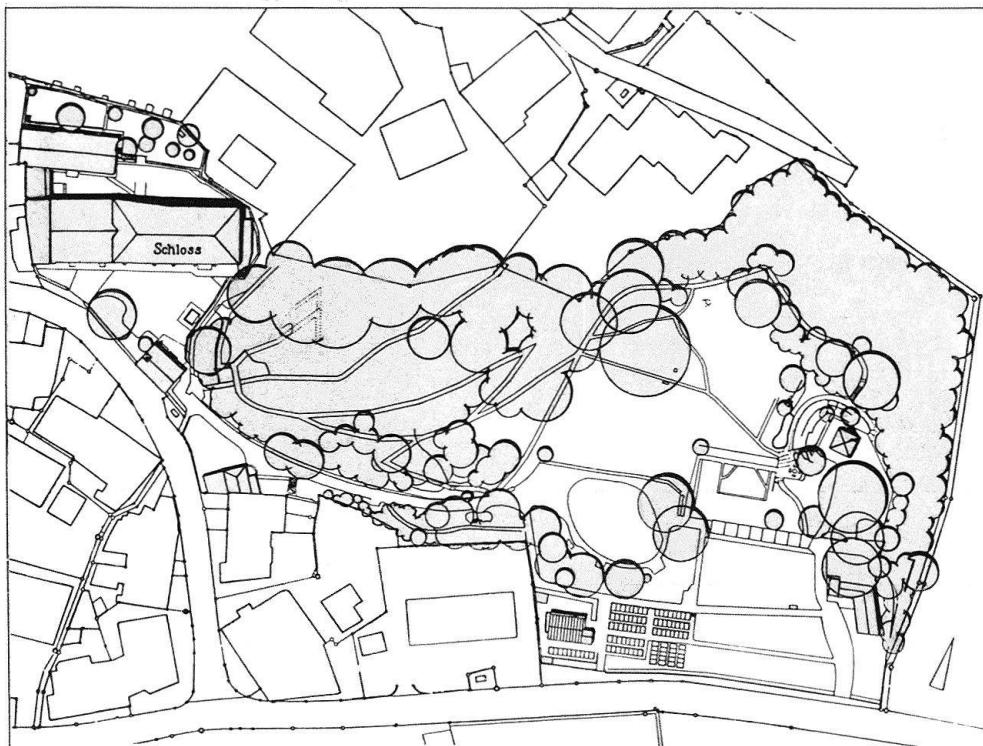
6 Schlosspark Andelfingen. Zustand 1989. Bis heute fanden verschiedene Änderungen statt: Die Gärtnerei wurde umgebaut, ein ehemaliger Weg im Tobel konnte wieder geöffnet und Sichtbeziehungen wieder hergestellt oder verbessert werden.

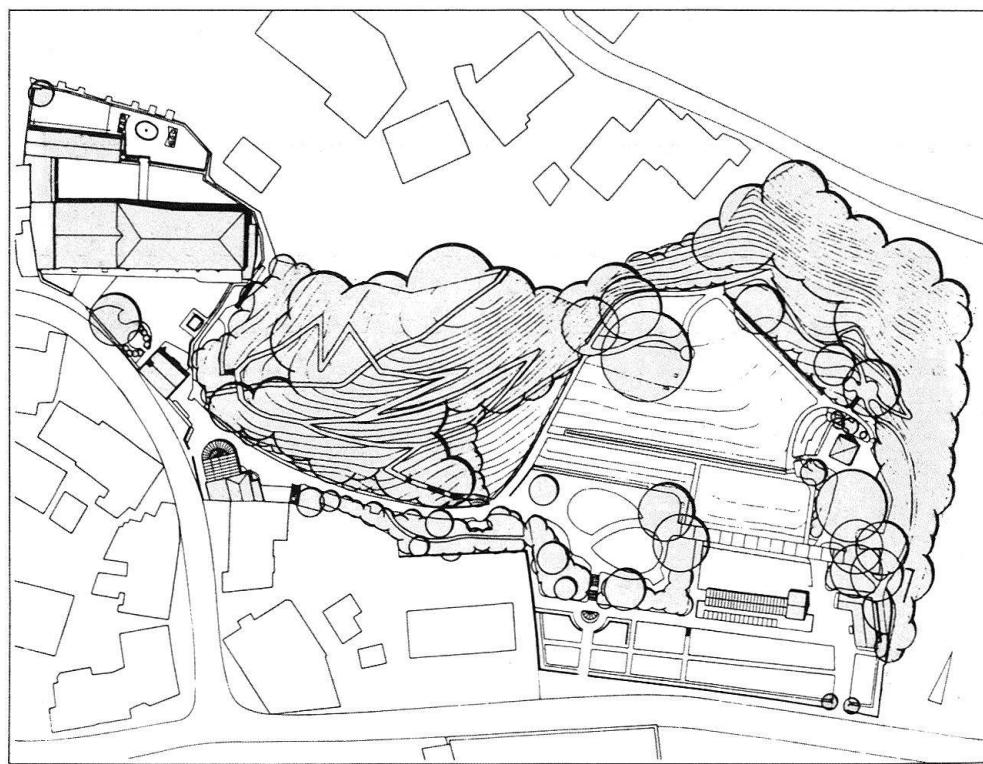
7 Schlosspark Andelfingen. Idealplan.

Der Idealplan zeigt visionsartig die längerfristige Parkentwicklung auf. Er soll Richtlinie für zukünftiges Handeln sein. Der Charakter des späthistoristischen Landschaftsgartens, wie er etwa zwischen 1885 und 1930 bestanden hat, wird herausgearbeitet. Der Park dient als Ort der Erholung und Begegnung.

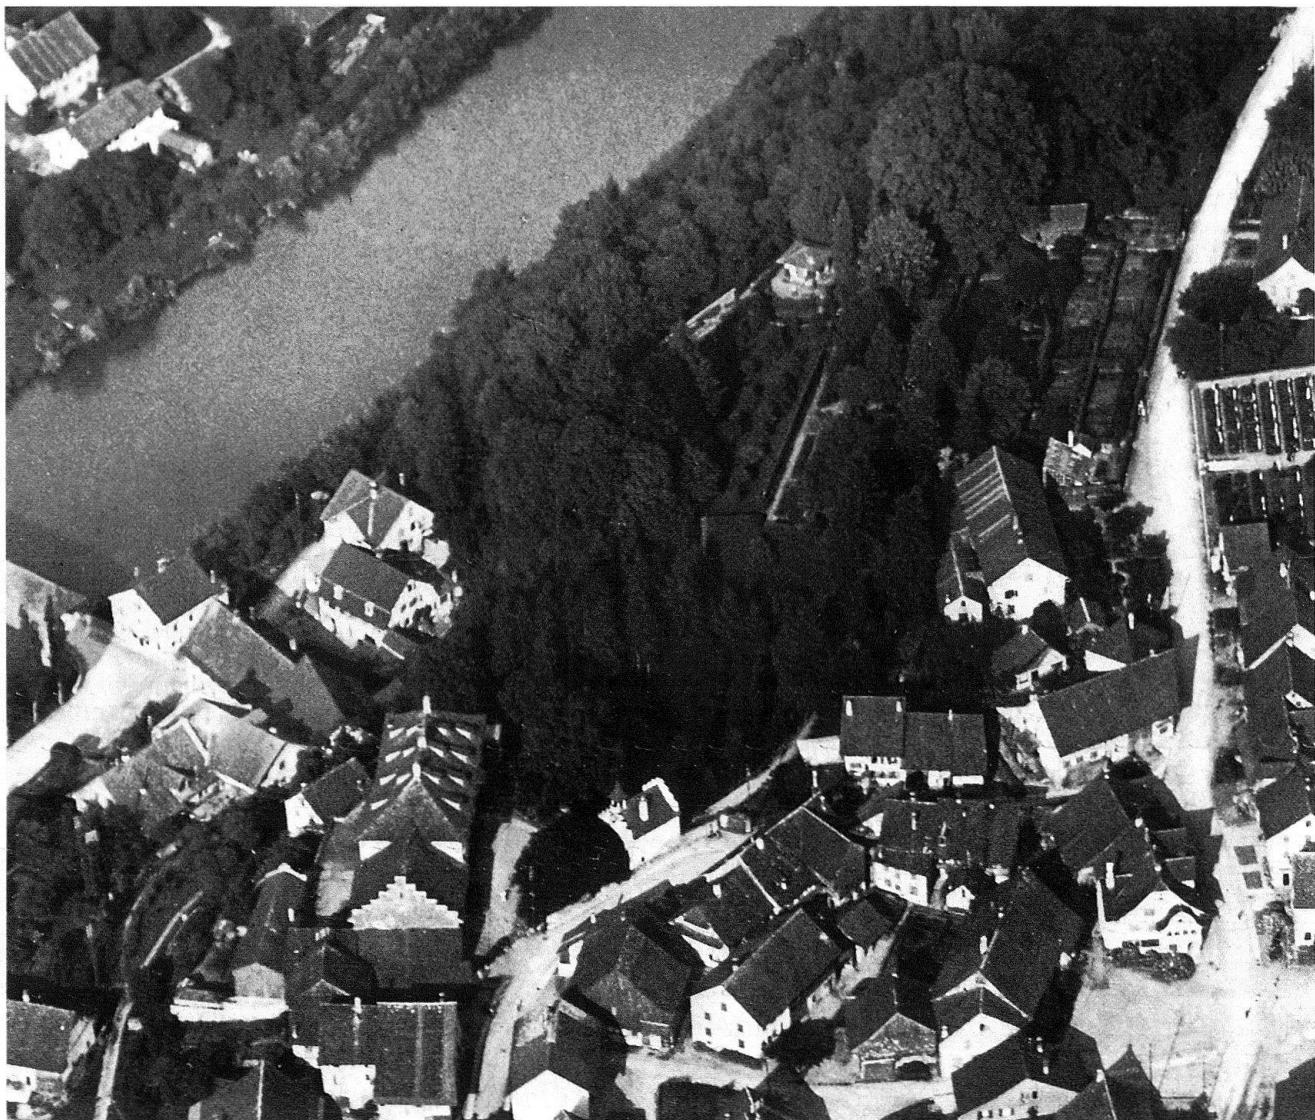
▷
8 Schlosspark Andelfingen. Luftaufnahme, vor 1920.
