Artikel: Schlosspark Andelfingen

Autor: Rüeger, Werner

Schlosspark Andelfingen

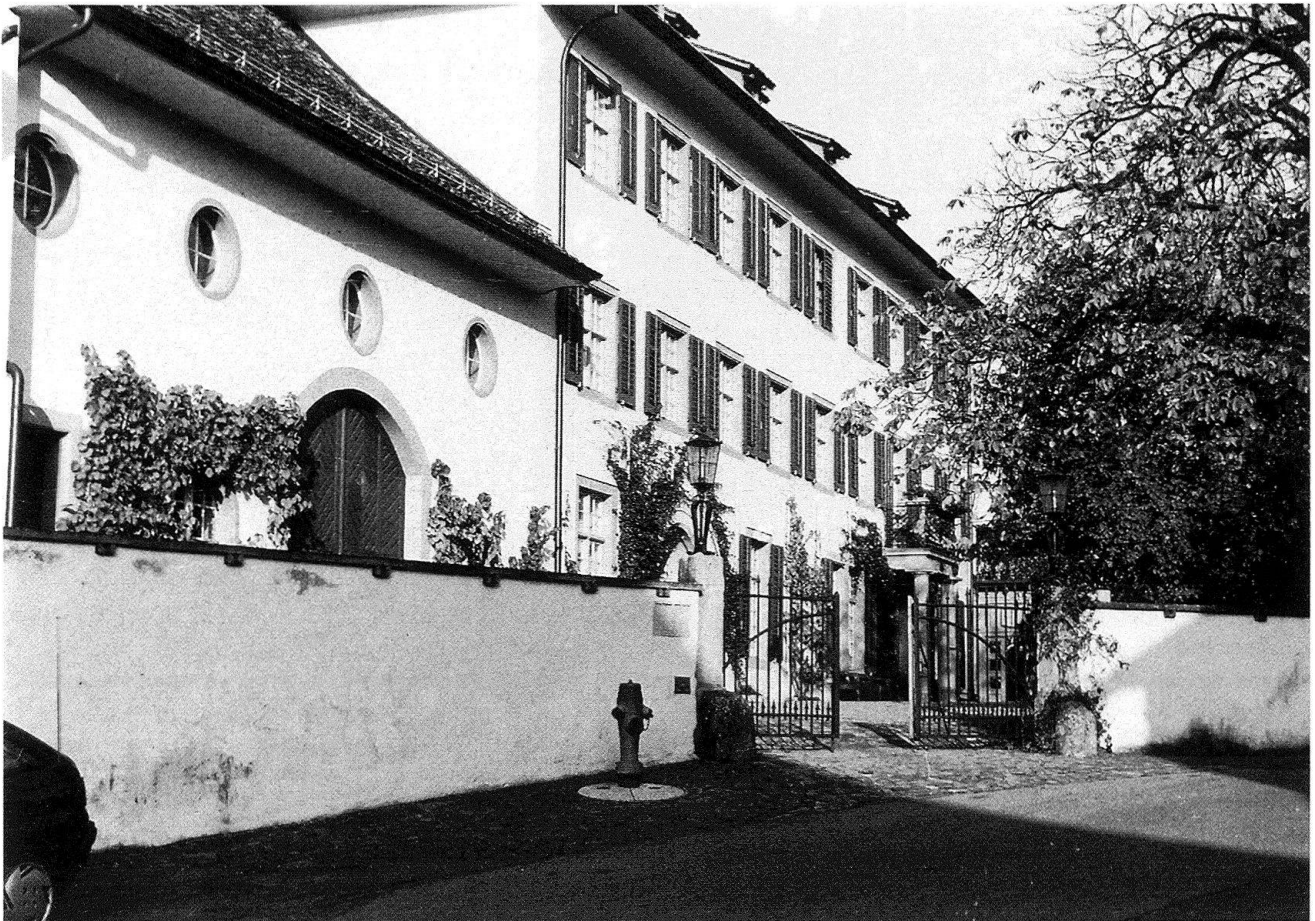
1 Schlosspark Andelfingen. Eingang zum Schlosshof 1992.

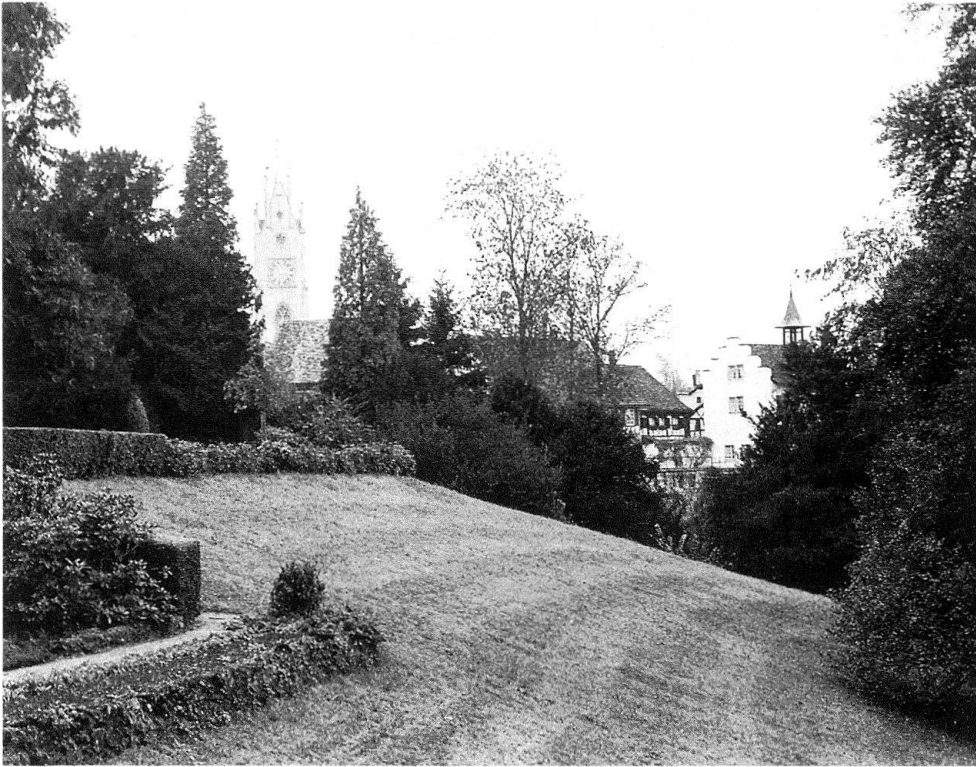
3 Schlosspark Andelfingen. Blick vom Pavillon über die Wiese auf Kirchturm und Pförtnerhaus, Aufnahme 1992.
