Die Kirche von Därstetten im Simmental : Ergebnisse einer Bauuntersuchung

DIE KIRCHE VON DÄRSTETTEN IM SIMMENTAL

Ergebnisse einer Bauuntersuchung

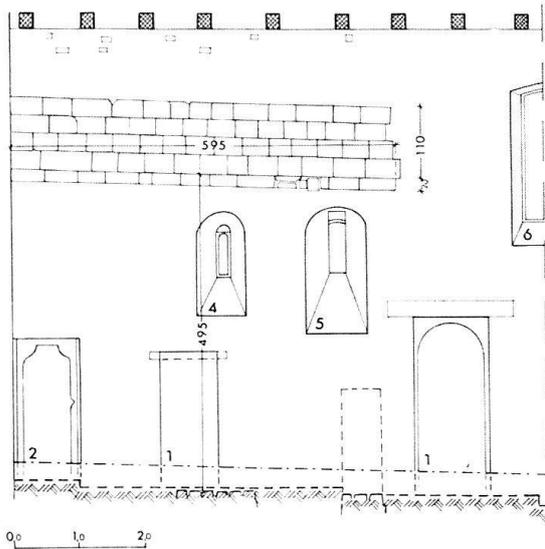
Mönchschor, Südwand

Fenster:

- 1. Klosterkirche (Ende 12. Jh.)
- 2. Urbau
- 3. etwa 1230-1250
- 4. Umbau
- 5. im 17. Jh.

Mehrere Öffnungen haben sich aus diesem Urbau erhalten. Ein Fenster auf der Südwand hat ein exakt gearbeitetes Gewände und zeigt Fugenglattstrich. Es sei auf den geraden Abschluß unterhalb des Bogens hingewiesen, der den Einbau eines geraden Rahmens (Brettes) ermöglichte. Auf der Südseite des Chors lag die Tür, durch welche die Chorherren in die Kirche gelangten, gegenüber fand sich die Tür zur ehemaligen Sakristei, deren Grundmauern ebenfalls freigelegt wurden.

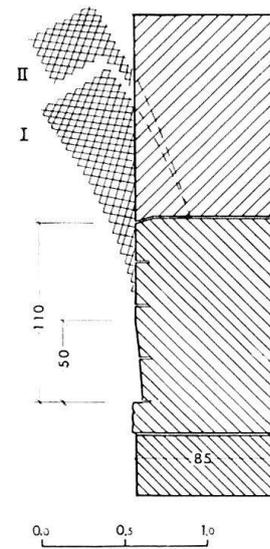
Gewölbefuß-Schnitt

- Bestand
- Mauer-Kalkstein
 - Gewölbefuß-Tuffstein
 - Mauer nach Abbruch des Gewölbes
- Rekonstruktion
- I Rundtonne
 - II Spitztonne

Während die Wände der Kirche aus Bruchsteinen und Findlingen aufgebaut sind, verwendete man für das Gewölbe sauber behauene Blöcke aus Tuff. Die unterste Lage bildet ein Gesims, dann folgen vier Steinschichten, welche die nachträgliche Überarbeitung in Richtung des Gewölbes deutlich erkennen lassen. Die nach Beseitigung des Gewölbes noch vorkragenden Teile sind zurückgehauen worden.

Entgegen den Erwartungen endete das Gewölbe nicht unmittelbar über der Chorschranke, sondern ragte noch ein kurzes Stück darüber hinaus. Leider fehlen die Anhaltspunkte, um das Gewölbe als Rund- oder Spitztonne zu bestimmen, dagegen ist die Bauart des Gewölbefußes klar. Bis auf ein Drittel der Gewölbehöhe legte man die Steine horizontal und allmählich vorkragend, darüber setzen die keilförmigen Blöcke an, die heute fehlen.

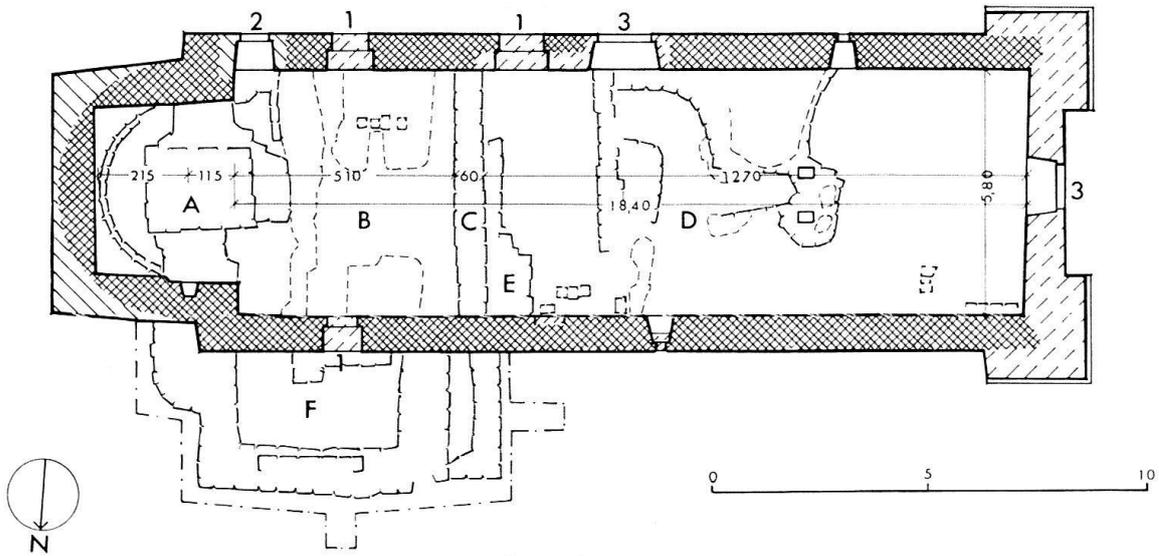
Grundriß mit Grabungsbefund

- Mauerwerk neuzeitlich
- Fußbodenreste
- Grabungsbezirk außerhalb

- A Altarhaus
- B Mönchschor
- C Chorschranke
- D Laienhaus
- E Laienaltar
- F Sakristei

- Türen:
- 1. Klosterkirche (Ende 12. Jh.)
 - 2. Umbau im 14./15. Jh.
 - 3. Umbau im 17. Jh.

Die lichte Weite des heutigen Rechteckchors deckt sich mit derjenigen der ehemaligen Apsis, von der man das Fundament und 80 cm aufgehendes Mauerwerk freilegen konnte. Zum ursprünglichen Altarhaus gehörte ein langgestreckter Saal, dessen Wände im großen und ganzen die des heutigen Schiffes sind. Typologisch ist somit das ursprüngliche Bauwerk als Einapsidensaal zu bezeichnen.

Bei der ungewöhnlichen Länge (Breite : Länge = 1 : 3,2) möchte man an eine spätere Erweiterung nach Westen denken, doch für eine Westwand hat sich kein entsprechendes Fundament finden lassen. Dagegen wurde die gesamte Schiffslänge durch eine Grundmauer (Breite 60 cm) geteilt, die wohl eine Schranke trug, wie sie uns beispielsweise in Meiringen erhalten ist. Die Mauerschranke hatte die Aufgabe, den Chor vom Laienhaus zu trennen, wobei nur ein Durchgang in der Mitte die Verbindung herstellte.

Die ungewöhnliche Gesamtlänge, die Lage der Chorschranke, schließlich die Größe des Chors lassen bereits vermuten, daß wir es hier tatsächlich mit der Einteilung einer Klosterkirche zu tun haben. Das bestätigen die Grabungsfunde, indem im Mönchschor ein Stück freistehende, steinerne Rückwand eines Chorgestühls gefunden wurde. Vor der Chorschranke fand sich ein Steinbett, das wohl zu einem Laienaltar gehörte. Der alte Fußboden lag im Chorsteil hoch, blieb eine Stufe tiefer im Bereich des Laienaltars und fiel dann nach Westen ab.

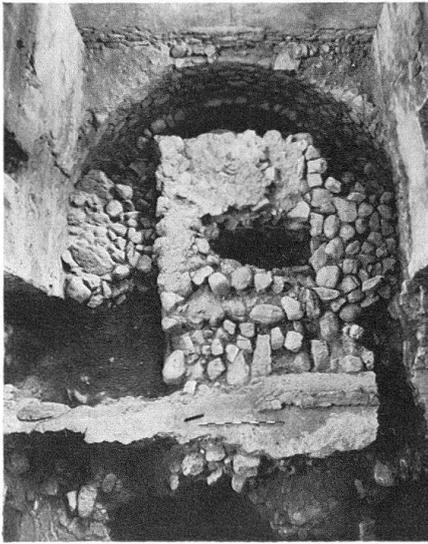
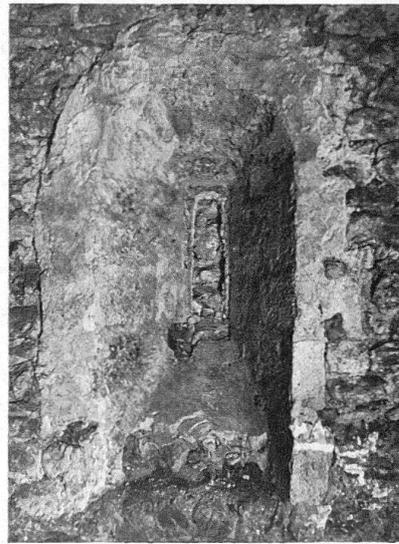
Därstetten. Ehemalige Klosterkirche

Links: Altarraum; oben romanische Apsis, in der Mitte Altarfundament des 14./15. Jhs., unten alter Mörtelboden. Rechts: Mönchschor; Romanisches Fenster aus der Erbauungszeit
