# Romont : le "Café Suisse" restauré

Autor(en): **Cassina, Gaëtan**

## ROMONT: LE «CAFÉ SUISSE» RESTAURÉ

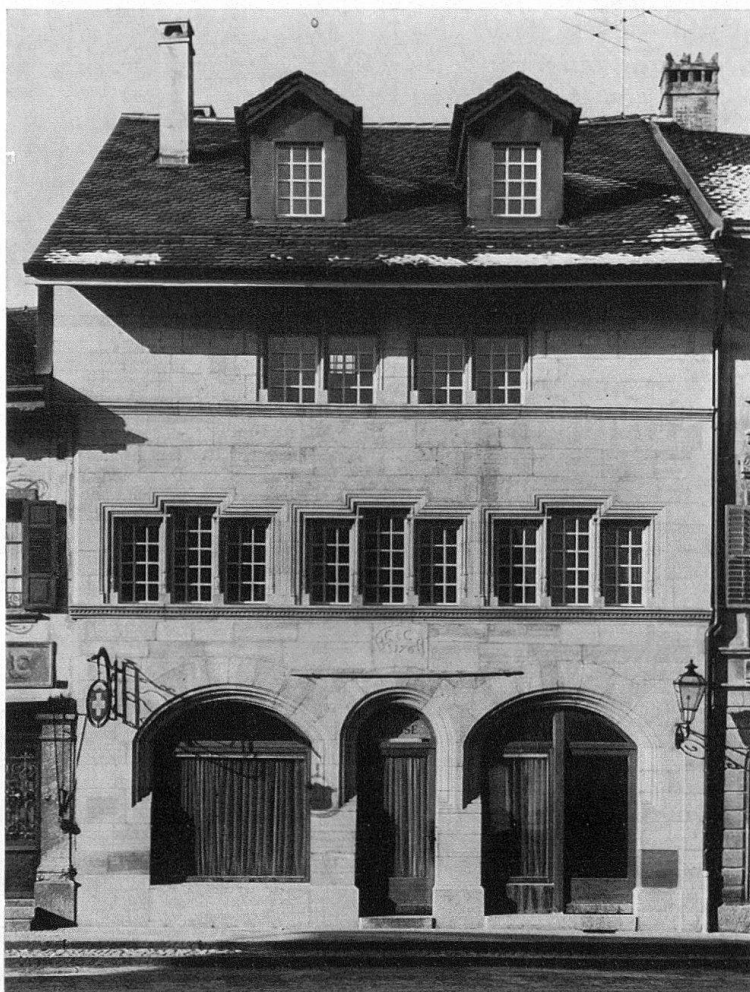
Romont. «Café Suisse», construit en 1576, après la restauration de 1964–1966

A l'intérieur, les trois baies triples du premier cachaient une grande salle unique, dont le beau plafond à poutres, planches et couvre-joints gothiques a pu être réparé et conservé *in situ*. Deux cheminées du XVIII<sup>e</sup> siècle sont venues s'ajouter à celle qui a été récupérée dans la baie d'entrée.

Les travaux de restauration, exécutés de 1964 à 1966 sous la surveillance de M. Pierre Margot au nom de la Commission fédérale des Monuments historiques, ont rendu à Romont l'une de ses plus belles demeures.
