# Notizen über die instandgesetzten Fresken an der Westwand der ehemaligen Dominikanerkirche in Konstanz

Autor(en): **Schulze-Battmann, Elfriede**

## NOTIZEN ÜBER DIE INSTANDGESETZTEN FRESKEN AN DER WESTWAND DER EHEMALIGEN DOMINIKANERKIRCHE IN KONSTANZ

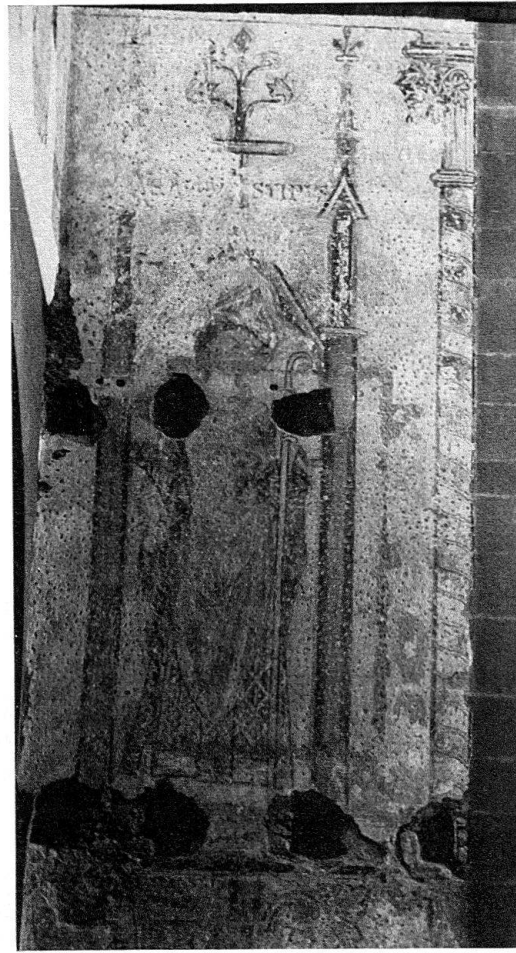
Abb. 2. Konstanz. Insel-Hotel, ehemalige Dominikanerkirche. Südflügel

Auch das Wandgemälde des in einem Tabernakel stehenden «S. AVGVSTINVS» in dem unteren südlichen Teil, der durch Balkenlöcher in Schulterhöhe besonders beeinträchtigt war (Abb. 2: die hellen Stellen sind Reste der barocken Tünche), hat an Klarheit und Farbigkeit sehr gewonnen (Höhe von der Blattkonsole bis zum oberen Abschluß des Bildes<sup>10</sup>: 6,75 m, von Augustin: 3,50 m). Nur bei großen Fehlstellen in den Architekturteilen wurde vereinzelt eine gerade Linie matt ergänzt, um den Zusammenhang herzustellen. Die zahlreichen Pickelhiebe wurden an diesem Heiligen wie an den anderen Figuren nur leicht eingetönt, aber keine Linien nachgezogen. Beide Augen und

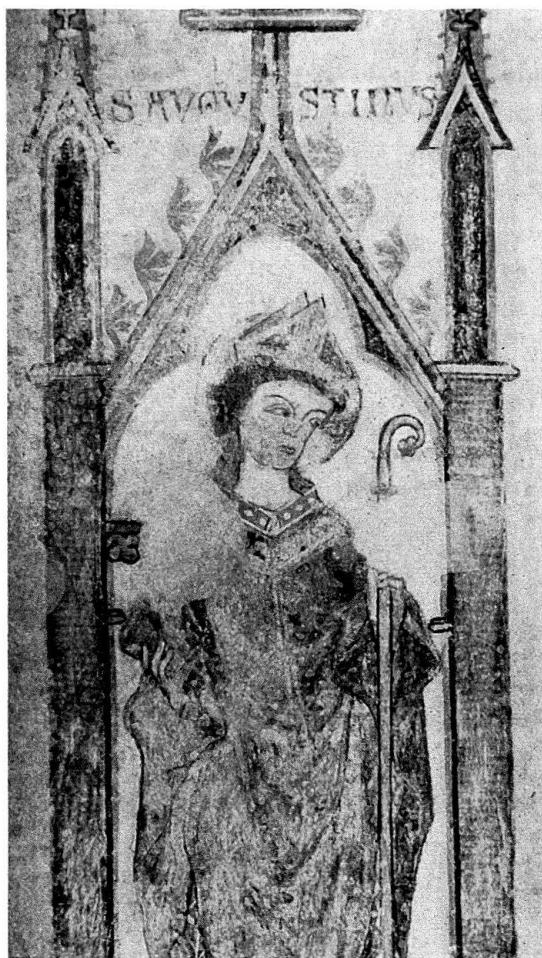
Abb. 3. Konstanz. Insel-Hotel, ehemalige Dominikanerkirche. Fresko an der Westwand: S. Augustinus, Detail. Zustand nach der Restaurierung

der Mund sind nicht gestört, hingegen ist die Nase des Heiligen durch die dort unebene Oberfläche entstellt (Abb. 3).

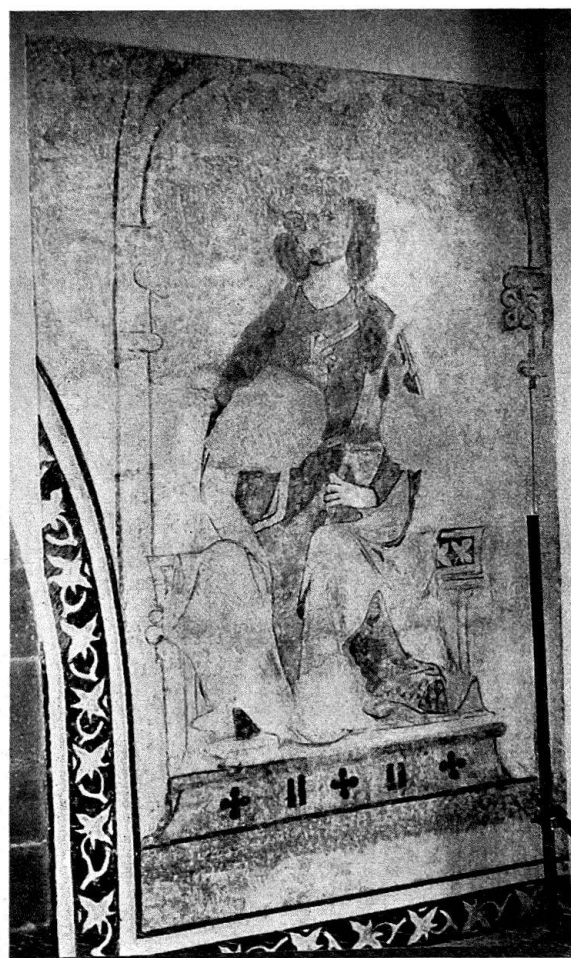
Abb. 4. Konstanz. Insel-Hotel, ehemalige Dominikanerkirche. Fresko an der Westwand, oberer Teil, nördliche Hälfte: Sitzende Figur mit Szepter. Zustand nach der Restaurierung

Daß König David rechts einer Sitzfigur entsprechen mußte, war selbstverständlich, ein Thron und Gewandfalten zeichneten sich auch ab. Der Kopf war aber schemenhaft und ist auch nach der Konservierung nicht eindeutig zu identifizieren (Abb. 4). Bedauerlicherweise hört die Malschicht heute an der Stirn auf; schwache horizontale Linien mit Punkten könnten den Ansatz einer Krone, eines mit Steinen geschmückten Reifes oder eines verzierten Bandes andeuten. Die Haarpartien sind wie bei David rötlich-goldbraun, aber hier nicht sorgfältig gelockt, sondern seitlich vom Gesicht aufgebauscht und durch

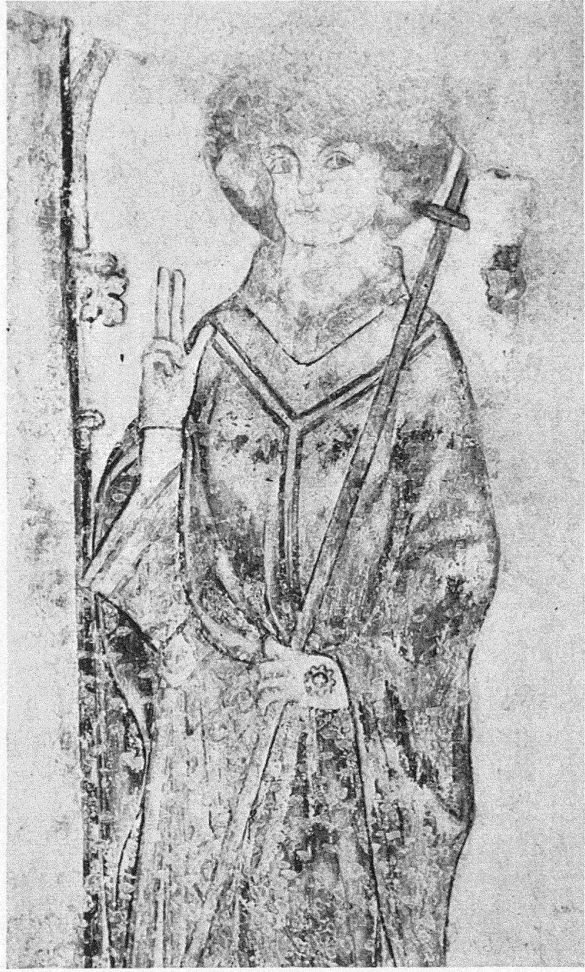
Abb. 6. Konstanz. Insel-Hotel, ehemalige Dominikanerkirche. Fresko an der Westwand, unterer Teil, nördliche Hälfte: (St. Nikolaus?), stehende Heiligenfigur, Detail. Zustand nach der Restaurierung

Erfreulich ist neben der Deutung des zweiten Bischofs auch sein Erhaltungszustand innerhalb der noch vorhandenen Fragmente. Die Farben sind kräftiger als bei den Gewändern der drei anderen, wohl dank dem weniger intensiven Lichteinfall auf die untere Zone des Nordteils der Westwand. Desgleichen sind die Konturen von Augen, Nase und Mund in seinem Gesicht am wenigsten verletzt. Zur genaueren Betrachtung der Einzel-

heiten wurde hier ein kleinerer Ausschnitt – ohne Tabernakel – gewählt als bei Augustinus (Abb. 6).
