# Zur Baugeschichte der Stadtkirche Diessenhofen

Autor(en): **Sennhauser, Hans R.**

## ZUR BAUGESCHICHTE DER STADTKIRCHE DIESENHOFEN

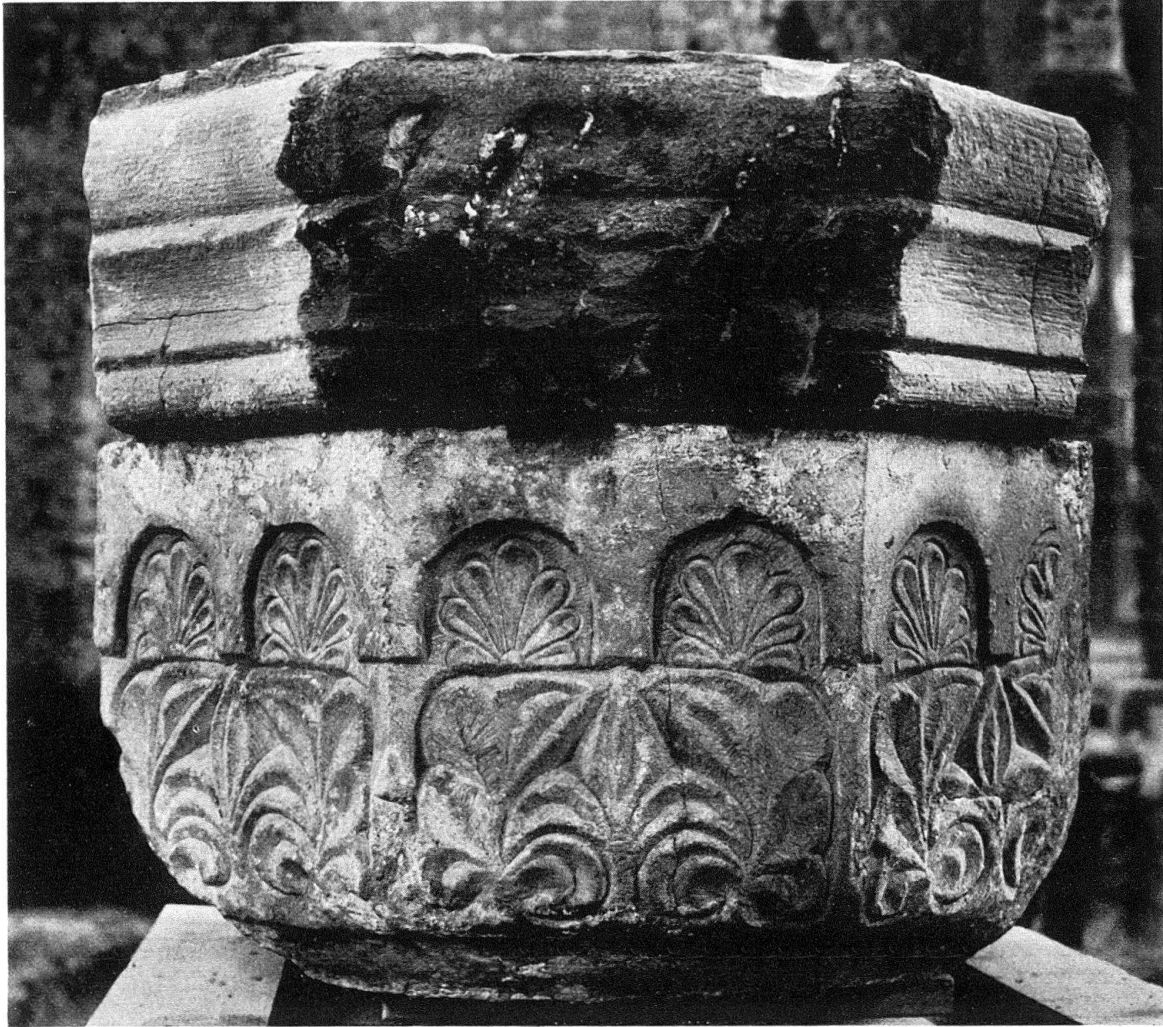
Abb. 3. Dießenhofen. Kapitell und Kämpferfragment aus der romanischen Basilika. Innerhalb der Reihe der romanischen achteckigen Würfelkapitelle das reichste Beispiel. Knoepfli, Kunstgeschichte des Bodenseeraumes, Band I, S. 302
