Autor(en): **Bonnet, Charles**

Zeitschrift: **Unsere Kunstdenkmäler : Mitteilungsblatt für die Mitglieder der Gesellschaft für Schweizerische Kunstgeschichte = Nos monuments d'art et d'histoire : bulletin destiné aux membres de la Société d'Histoire de l'Art en Suisse = I nostri monumenti storici : bollettino per i membri della Società di Storia dell'Arte in Svizzera**

Band (Jahr): **22 (1971)**

LES FORTIFICATIONS DU BOURG-D'EN-BAS
ET L'ANCIEN PORT D'HERMANCE

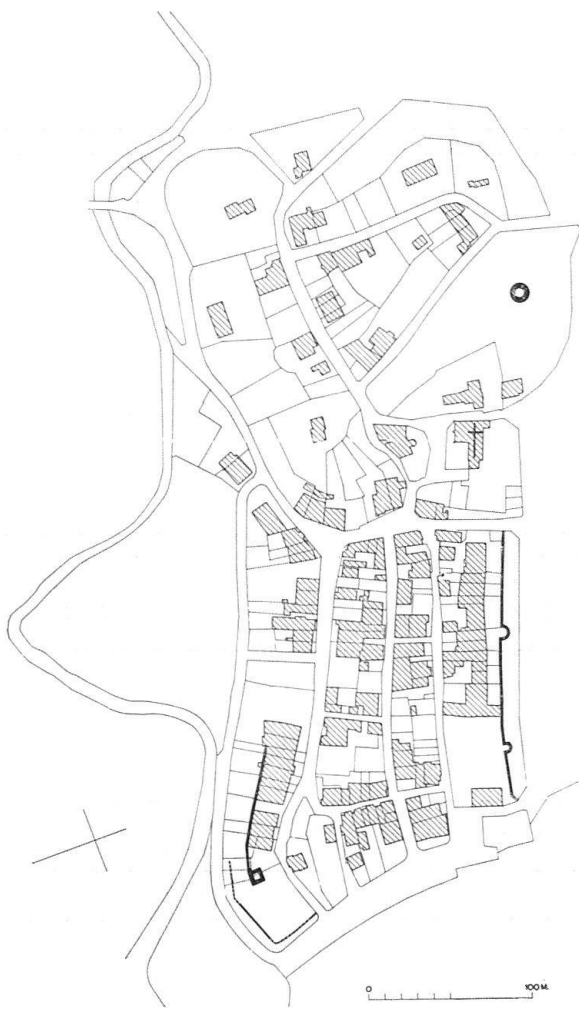
Fig. 1. Hermance. Plan de situation. Fondations découvertes en 1969-1970 et vestiges des fortifications encore visibles

La découverte fortuite de nouveaux murs et d'une tour de défense permet de compléter ces premières études. Nous pouvons aujourd'hui mieux situer le port et préciser l'importance des fortifications du côté du lac (fig. 1).

Le Cadastre actuel (fig. 1) comme la mappe de 1740 nous montrent assez clairement l'ancienne implantation de la «ville».

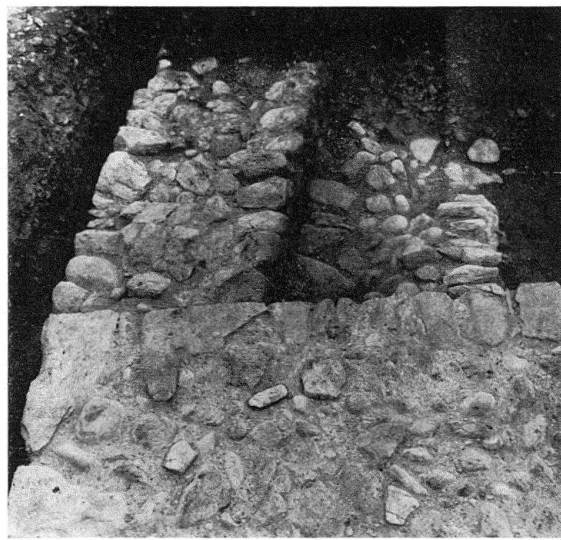
Fig. 5. Hermance. Détail des fondations du mur de fortification et de la tour

A l'angle nord-est des fondations de la tour, nous avons retrouvé les deux murs du rempart. Le mur extérieur a 1,15 m de large. Contre sa paroi intérieure est adossée une deuxième maçonnerie de même largeur. L'état de conservation de cette fondation ne nous a pas permis un travail de comparaison, mais elle semble appartenir à la même étape de construction. Ce renfort du mur d'enceinte principal a sans doute servi de chemin de ronde (fig. 5).

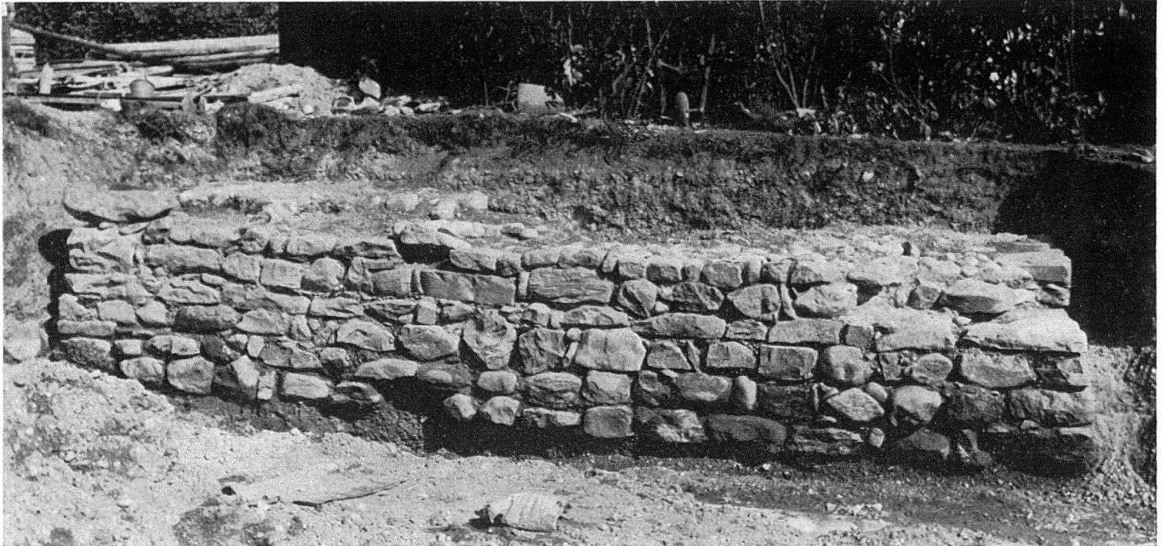
Fig. 6. Hermance. Fondations de la tour après un premier dégagement (1969)

La maçonnerie de gros galets de rivière est liée par un mortier abondant. Les pierres du parement extérieur sont souvent grossièrement taillées et leur module varie. Le soin que l'on a apporté à la disposition des assises donne une impression générale de solidité et d'un travail de qualité. Le bourrage du mur est moins régulier, d'épaisses couches de mortier lient des éclats et des pierres plus petites (fig. 6).

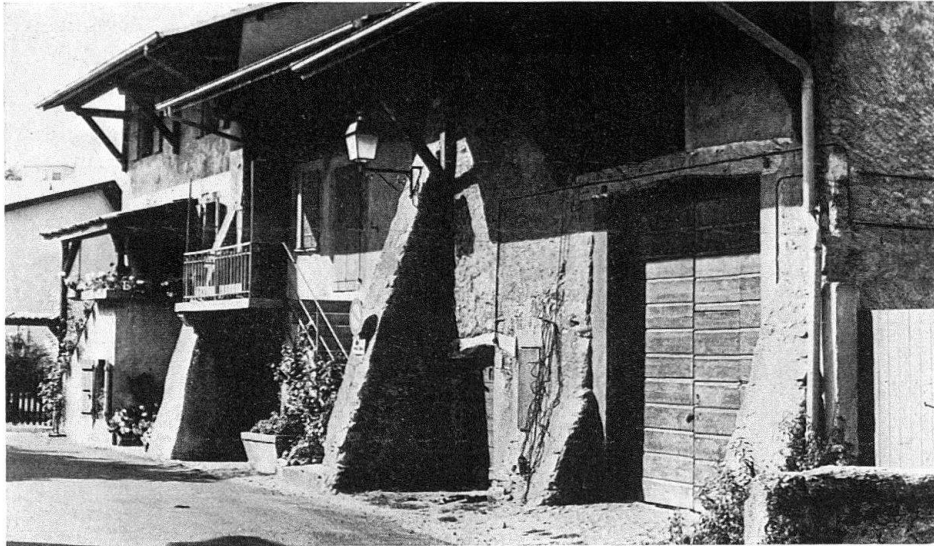
Fig. 7. Hermance. Maisons du bourg-d'en-bas avec leurs contreforts

Le plan allongé de plusieurs maisons dépend du système parcellaire médiéval. Les bâtiments sont adossés les uns aux autres et leurs façades étroites délimitent la rue⁶. Dans le bourg-d'en-bas, trois voies mènent de l'église et du château vers le bord du lac. L'une d'elles débouche à l'angle nord-ouest de l'agglomération où elle s'élargit près de la rive. Nous pouvons supposer que le port se trouvait dans cette zone. Le sous-sol du bourg-d'en-bas est instable. Plusieurs façades de maisons sont étayées par des contreforts. A l'emplacement possible du quai les contreforts plus nombreux semblent disposés en fonction d'un bassin (fig. 7).
