# Die reformierte Kirche Betschwanden : vom Umbauprojekt zur Innenrestaurierung, 1968-1977

# DIE REFORMIERTE KIRCHE BETSCHWANDEN

## VOM UMBAUPROJEKT ZUR INNENRESTAURIERUNG, 1968–1977

von Jürg Davatz

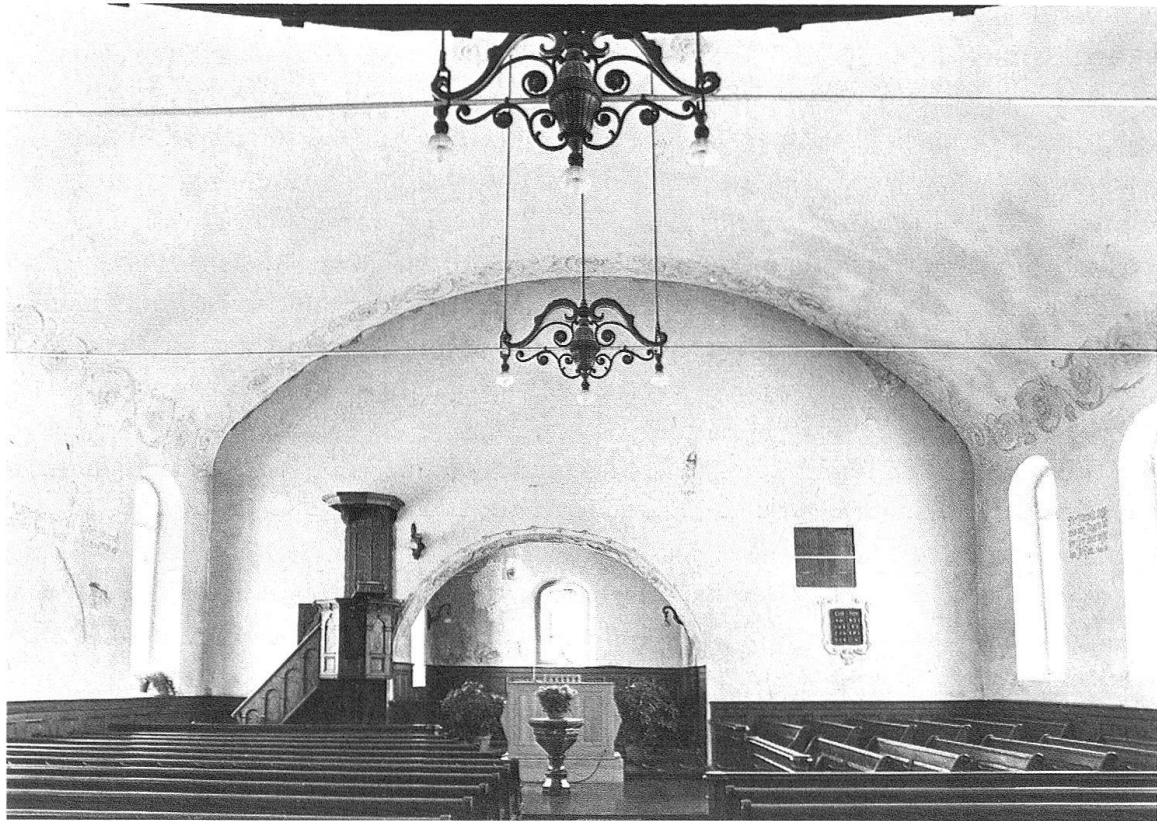
Betschwanden. Inneres der reformierten Kirche vor der Restaurierung. Gewölbe und Empore von 1857. Lampen und zweiteiliger Orgelprospekt 1915 von den Architekten Streiff und Schindler entworfen

*Innenrenovation 1915.* Bereits 1879 und 1892–1894 schaffte die Kirchgemeinde neue Bänke und Wandtäfer in Chor und Schiff an. Die hervorragenden Glarner Architekten Streiff und Schindler leiteten 1915 eine Innenrenovation. Neu gestalteten sie den Orgelprospekt, die Wand- und Deckenleuchten sowie den Aufgang und Schalldeckel der Kanzel von 1619. Das Gewölbe wurde neu gegipst und von Bildhauer Kalb, Zürich, sparsam mit ornamentalen, pflanzlichen Stukkaturen verziert. Viel zu diskutieren gab die Farbwahl. Die Architekten schlugen vor, Gewölbe und Wände grün zu streichen. Der Kirchenrat lehnte dies ab und entschied sich für einen weissen Anstrich. Beim Holzwerk beschloss er: «Da der alte Anstrich (Eichenimitation) nicht mehr gut beibehalten werden könne, sei der ursprüngliche und vom Architekten auch jetzt noch in erster Linie empfohlene Vorschlag: Rot mit Schwarz und etwas Weiss, am ehesten annehmbar. Auch die entschiedensten Gegner des roten Anstrichs können diesem als dem kleineren Übel zustimmen<sup>5</sup>.»

Die Firma Goll, Luzern, lieferte eine pneumatische Orgel mit 27 Registern. Architekt Joh. Rudolf Streiff (1873–1920)<sup>6</sup> gestaltete die Schauseite der Orgel im Sinne damaliger Kirchenbaukunst als Teil der Innenarchitektur. Die Orgel war in zwei gleiche Partien aufgeteilt, die beiderseits des mittleren Emporenfensters standen. Den oberen Abschluss bildete ein dekorativ durchbrochenes Holzwerk, das den ganzen Bogen des Gewölbes nachzeichnete.

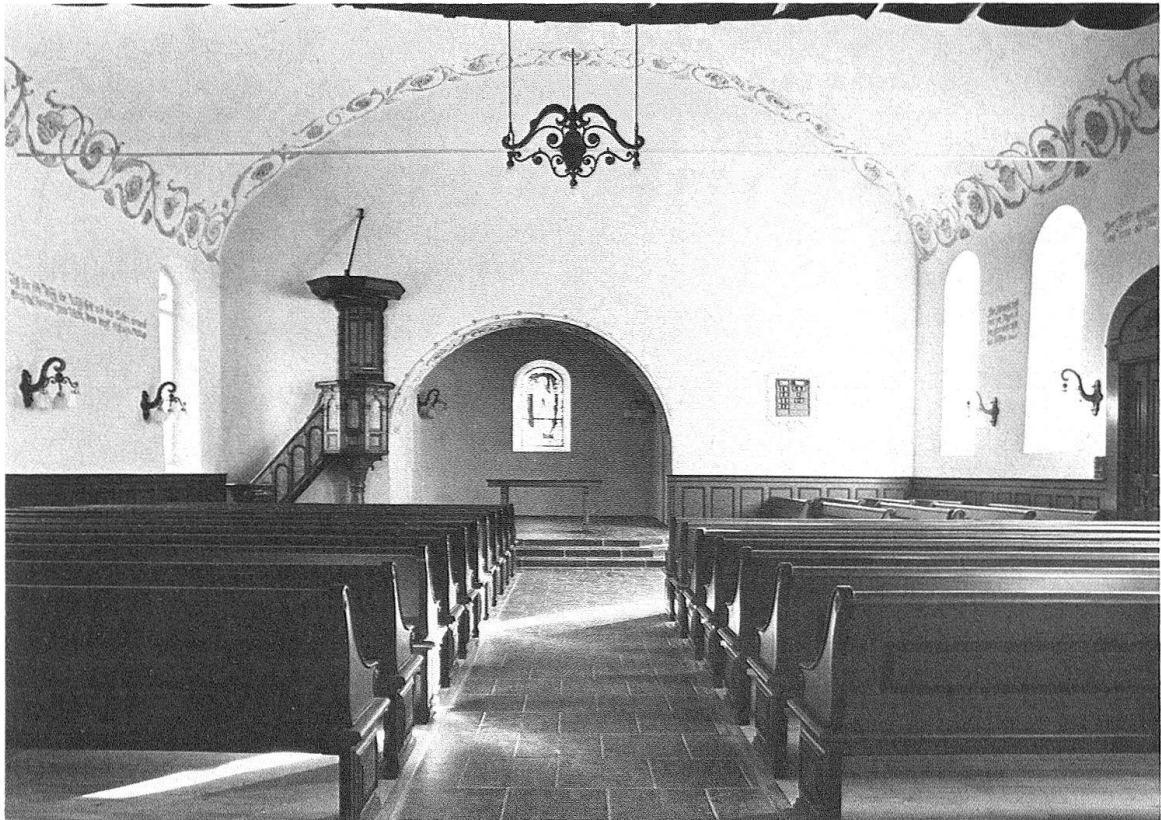
Betschwarden. Inneres nach der Restaurierung. Der romanische Chor ist von Brüstungstäfer und Bestuhlung befreit. Der neue Orgelprospekt behielt den hölzernen Zierbogen von 1915

Der Chor war früher mit Bänken überstellt und mit einem Täfer verkleidet; nun ist er von beiden befreit und bietet im Sinne einer Mehrfachnutzung Platz für freie Bestuhlung und kulturelle Anlässe. Im südlichen Chorfenster leuchtet weiterhin Friedrich Berbig's farbensatte Christusscheibe von 1890, die sich offensichtlich an schweizerische Kabinettscheiben der Renaissance und nazarenische Vorbilder anlehnt. In diesem Raum ist sie jedenfalls ein wirkungsvoller und passender Abschluss. Im Ostfenster fügte man Berbig's Scheibe mit dem heiligen Fridolin ein, die von 1916 bis 1976 das nun wieder zugemauerte Fenster bei der Empore einnahm. Entschiedener als früher ist der Chorboden ins Schiff hinausgeführt. Auf dem Podest vor dem Chor steht ein neuer, schlichter Abendmahlstisch.

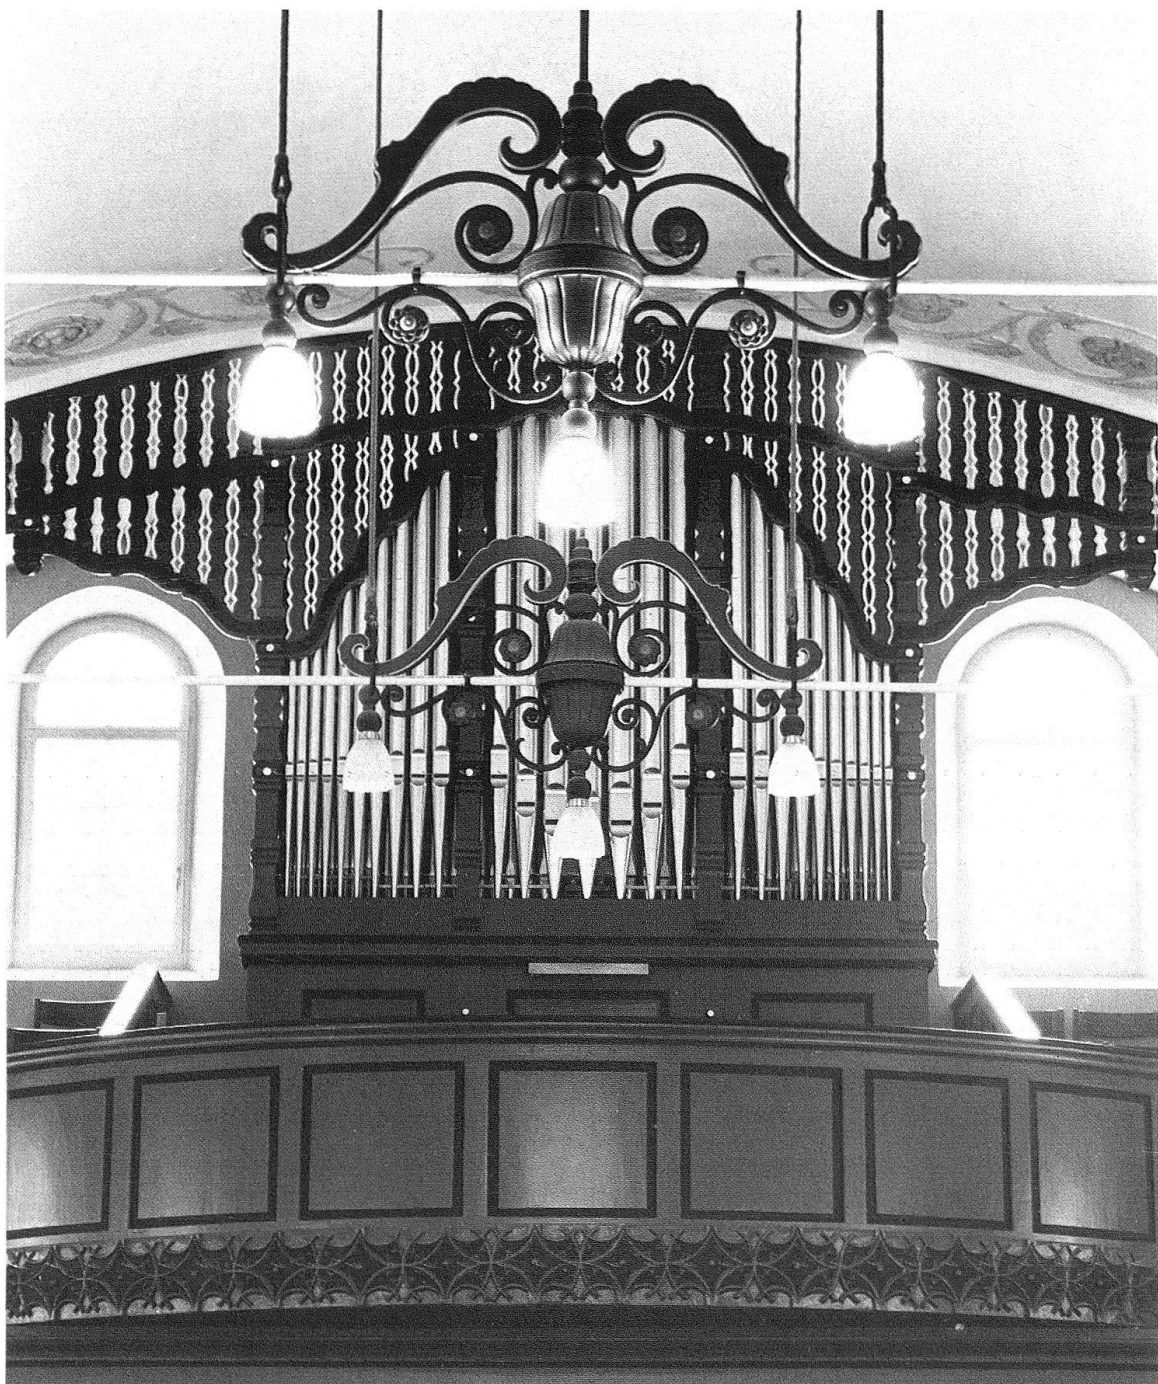
Der Prospekt der neuen mechanischen Orgel ist bis in Einzelheiten in der Formensprache von 1915 gestaltet. Die Linienführung der Zierbretter und der Lampen spielt harmonisch zusammen. – Unten: Geschnitzter spätgotischer Fries der ehemaligen Holzdecke von 1487. 1857 setzte man ihn der Brüstung der neuen Orgel-empore ein

*Die Umgestaltung des Orgelprospektes* erheischte allergrösste Sorgfalt. Bereits W. Burger hatte richtigerweise festgestellt, Empore und Schauseite der Orgel als prägender Teil der Innenarchitektur und Ausstattung müssen erhalten werden. Nach Meinung der Orgelfachleute liess sich ein gutes neues Orgelwerk jedoch nicht in den bestehenden zweiteiligen Prospekt einbauen. Die mechanische Orgel der Firma Mathis, Näfels, ist wieder in einem Gehäuse zusammengefasst und in der Mitte der alten Empore aufgestellt.

In enger Zusammenarbeit von Architekt, Orgelbaufirma und Denkmalpflege wuchs aus vielen Entwürfen eine neue Schauseite hervor. Mit zwingender Folgerichtigkeit ist sie aus dem alten Prospekt entwickelt. Der ganze Holzbogen unter dem Gewölbe blieb erhalten. Die neuen Zierbretter vor und neben den Pfeifen bringen ein fliessendes Linienspiel hinzu. Beim Blick vom Chor zur Orgel fällt auf, wie harmonisch diese Linienführung mit derjenigen der Eckpartien und der Deckenlampen von 1915 zusammenklingt. Die frühere, zweiteilige Schauseite der Orgel war wuchtiger und strenger; der neue Prospekt ist leichter und anmutiger, aber so vollkommen aus der Formensprache von 1915 herausgestaltet, dass man meinen könnte, er sei damals entstanden.

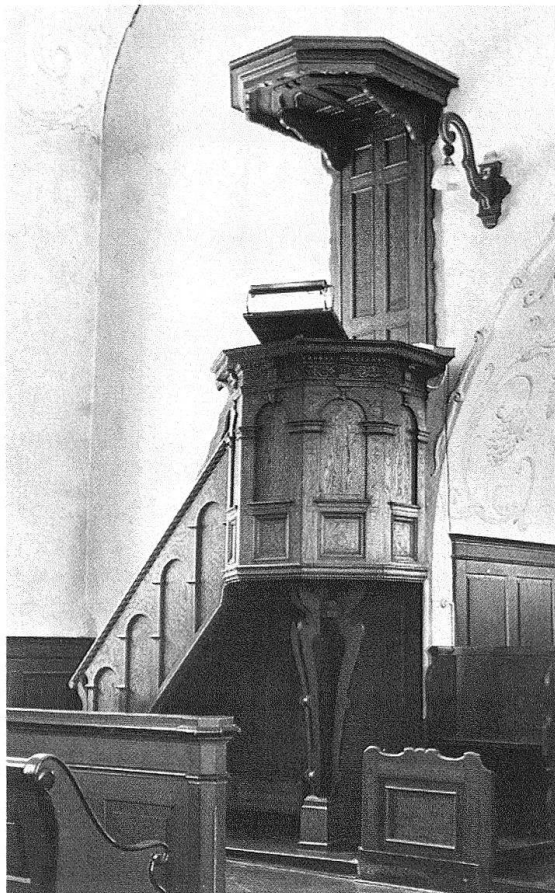
Betschwanden. Allein der Kanzelkorb stammt von 1619. Links die Kanzel mit Fuss, Aufgang, Rückwand und Schalldeckel von 1915. Rechts die Kanzel 1977 mit der neuen Säule und dem vergrösserten Schalldeckel. Das störende Täfer ist entfernt

Im vertrauten Gesamtbild fallen die mannigfachen Veränderungen kaum auf. Der Kanzelkorb von 1619 erhielt 1915 einen neuen Aufgang und Schalldeckel. Der Schalldeckel war zu klein proportioniert und erfuhr jetzt eine geschickte Vergrösserung. Der neue Kanzelfuss stellt eine leichte Vereinfachung der Kanzelsäule von 1599 in Maur am Greifensee dar. Früher zog sich das rote Wandtäfer bis unter die Kanzel hin; jetzt ist es weggelassen, wodurch die prächtige Holzkanzel ungestört zur Wirkung gelangt. Vor der Kanzel steht der schmucke, kelchförmige Taufstein von 1871.

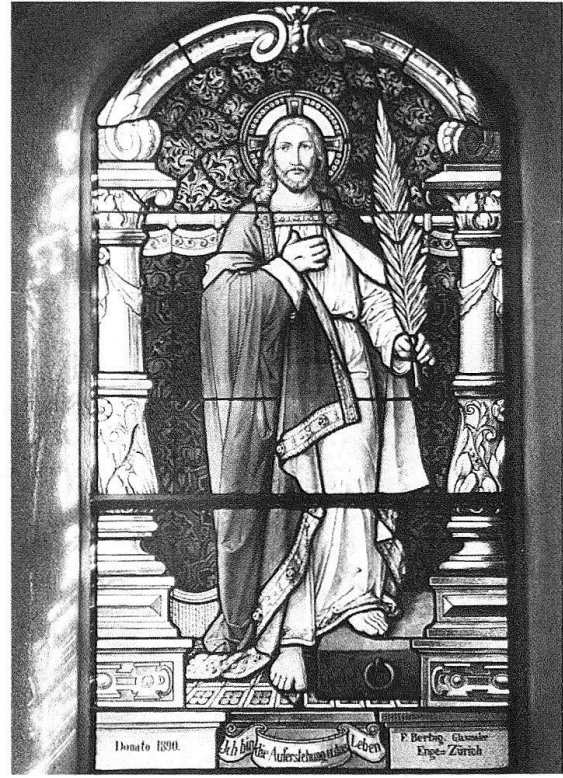
Betschwanden. Stukkaturen von Bildhauer Kalb und Leuchter von 1915. – Rechts: Scheibe im südlichen Chorfenster, 1890 von Glasmaler F. Berbig

Die Bänke wurden nach dem Muster derjenigen von 1892/94 neu angefertigt, aber verbreitert und mit grösseren Abständen montiert. Die Wandlampen von 1915 erhielten statt einem drei Schirme. Die alten Glasglocken der Wand- und Deckenlampen waren viel zu kleinlich; die Glashütte Hergiswil stellte grössere aus mattem Opalglas her.
