# Die Darstellung der Stadtmauer im St. Albantal zu Basel

## DIE DARSTELLUNG DER STADTMAUER IM ST. ALBANTAL ZU BASEL

*von Alfred Wyss*

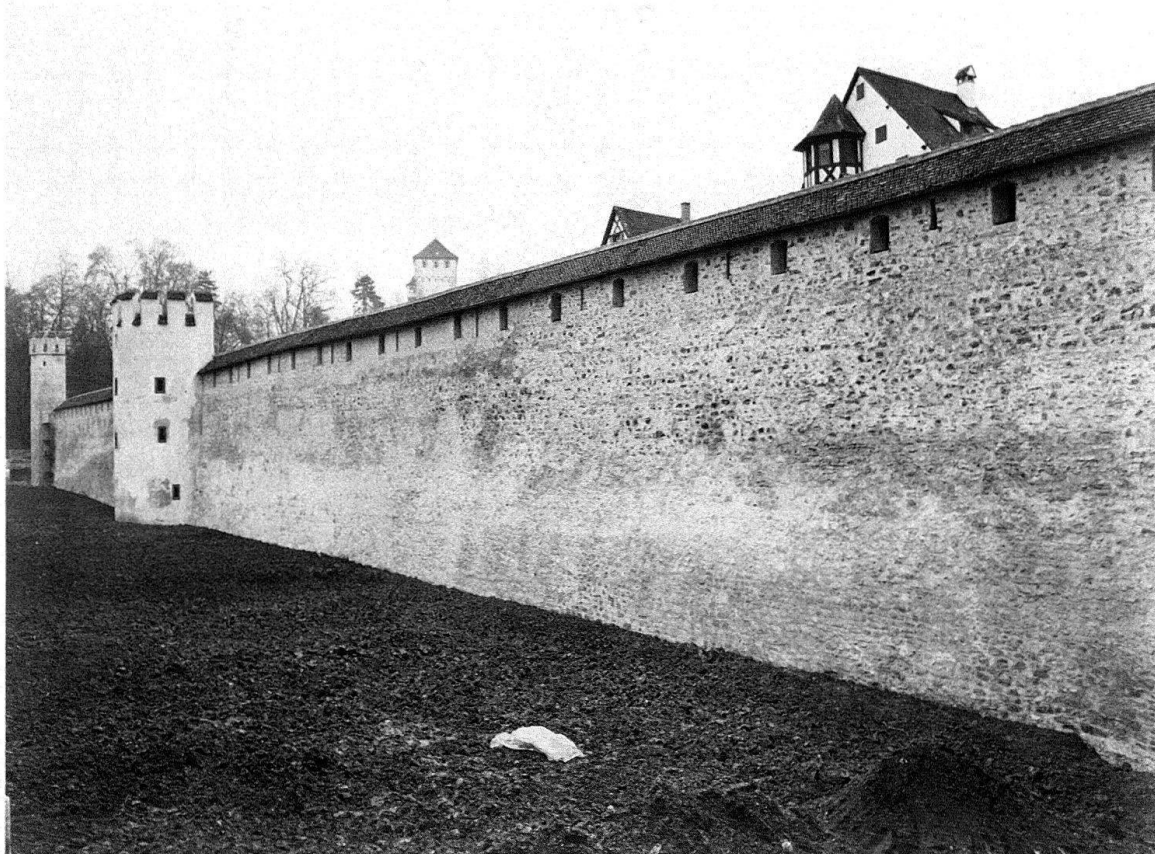
Abb. 2. Basel. Stadtmauer, Aussenseite mit verputztem Turm und «gestopfter» Mauer

Ausheben des alten Grabens und damit der Gewinn der ursprünglichen Mächtigkeit. Dabei fand sich die alte Contremauer, die wenigstens auf Brüstungshöhe hinaufgezogen wurde und später von den noch benützten Fabrikbauten befreit werden soll; die drei Wasserüberläufe unter der Letzimauer, welche die Möglichkeit der Überflutung des Grabens belegen, und Reste der alten Teichsperre. In einfacherer Form rekonstruiert wurden die drei fehlenden Seiten des Eckturmes, dessen Grundmauern durch Grabungen belegt sind und dessen Höhe und Aussehen anhand von Bilddokumenten angenähert werden konnten. Der Wehrgang wurde ergänzt unter Belassung der älteren Teile und der Rest des Originals: die fehlenden Träger und Büge konnten in die alten Mauerlöcher eingesetzt werden. Der Verputz an der Innenseite wurde nach dem Vorbild alter Reste erneuert und an den Turmschalen, wo er zum Teil erhalten geblieben ist, ergänzt. Er ist vor allem bei den vorgeblendeten Verstärkungsbögen unter dem Wehrgang etwas künstlich geraten, stimmt aber an den übrigen Teilen recht gut mit den Kellenspuren und den mitgeschleppten nussgrossen Kieseln des Originals überein. Das Äussere der Mauer blieb in rohem Zustand mit den neu ausgestopften Fugen und den Flickstellen bestehen – als reine Mauersicherung – aus Furcht vor einer allzu grossen Perfektion, falsch als historische Erscheinung, wohl aber «richtig» im Sinne der Erlebbarkeit der materiellen Echtheit und des Alterswerts. Die Verwitterung und die natürliche Verschmutzung werden wohl bald in diesem Sinne wirken.

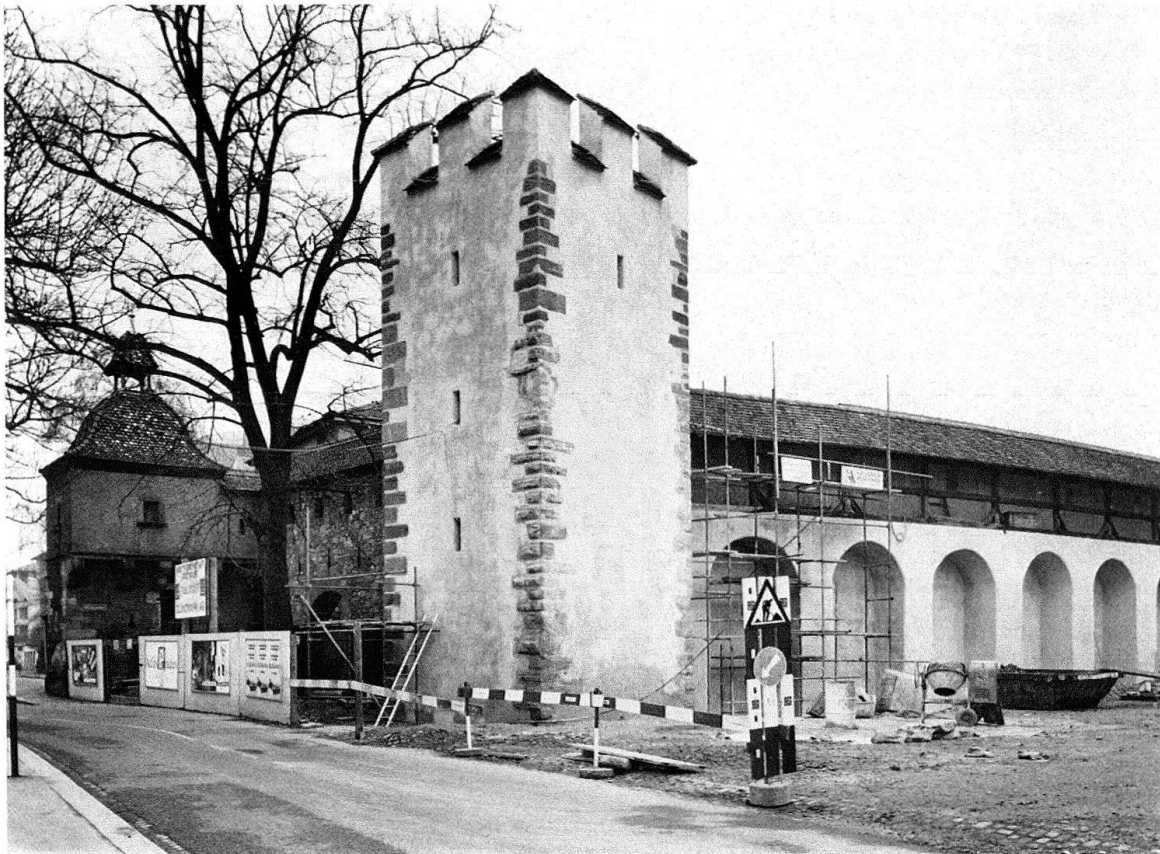
Abb. 3. Basel. Eckturm, Innenseite. Rekonstruktion; Vorderwand mit bossierten Eckquadern original
