# Zur Fassadenrestaurierung der Solothurner Jesuitenkirche : Bericht der Denkmalpflege

BERICHT DER DENKMALPFLEGE

#### BERICHT DES ARCHITEKTEN

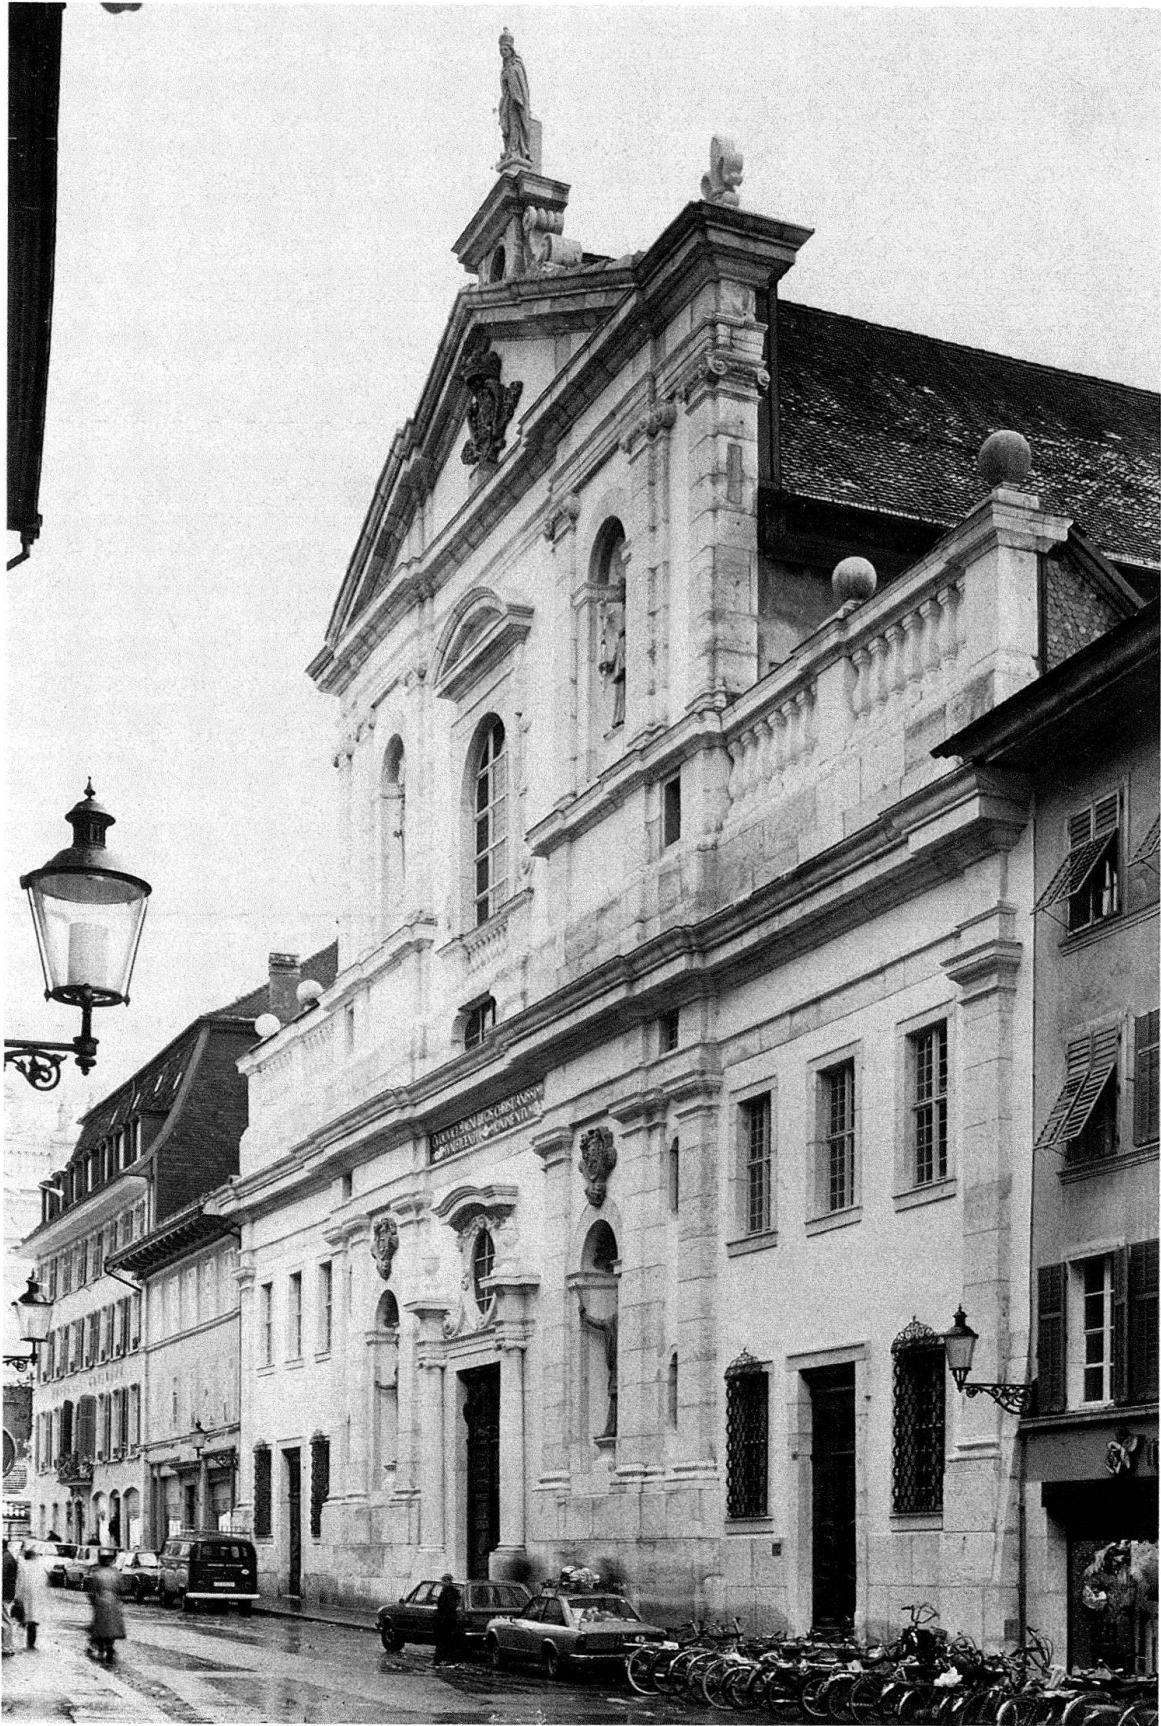
Die Fassade der Solothurner Jesuitenkirche nach der Restaurierung von 1980

Als erstes mag die differenzierte Farbigkeit überraschen. Was vorher durch die dem Steinton ähnliche Verputzfarbe und unterstützt durch die vereinheitlichende Abgas-Patina grau in grau, fast als reine Hausteinfassade erschien, präsentiert sich nun in

drei klar abgesetzten, dezenten Tönen der Schwarz-Weiss-Skala. Die Verputzflächen schimmern in einem gebrochenen Weiss, die architektonische Gliederung zeigt den hellgrauen, leicht blautichigen Ton des Solothurner Kalksteines, die Nischenfiguren und die Wappenkartuschen setzen einen kräftigen, dunkler grauen Akzent. Das Dunkelgrau entspricht recht genau der untersten Farbschicht auf den in rötlichem Stuck geformten Nischenfiguren und damit dem originalen Anstrich des 17. Jahrhunderts. Den Naturton des Kalksteins stellten wir im Gegensatz zu den Restauratoren des 19. Jahrhunderts nicht in Frage. Die kalkweisse Verputzfarbe entspricht der in der Bauzeit üblichen. Die Fassade ist damit barocker, aber auch schweizerischer geworden. Sie dominiert heute das Gassenbild nicht nur architektonisch, sondern auch farblich.

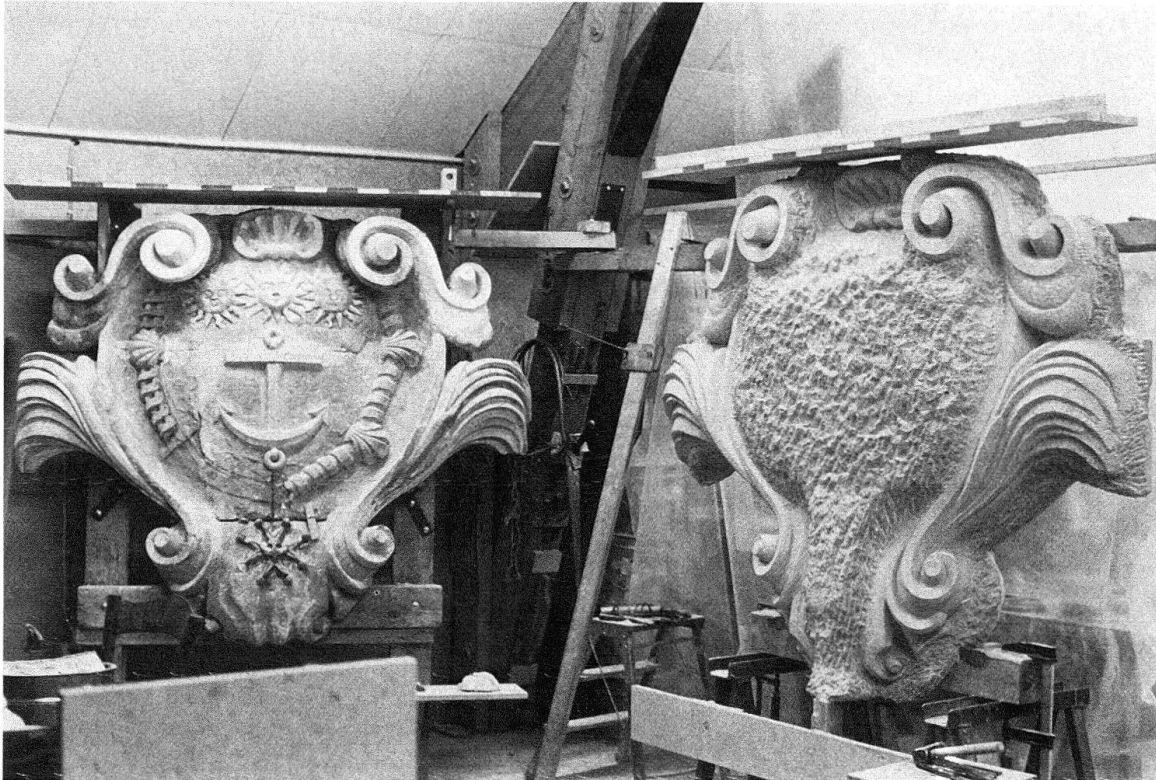
Wappenrekonstruktion 1980. Links Gipsabguss der Originalkartusche mit aufmodelliertem Wappen de Gravel. Rechts: Kopie aus Naturstein im Entstehen begriffen

Die drei Wappenkartuschen waren von 1936/37 bis 1980 als Teil des Lapidariums in die Westwand der Kirche eingemauert. Es war zwar ersichtlich, dass sie ehemals skulptierte Wappen getragen hatten. Über den Inhalt der Wappen liessen sich keine Aussagen machen. So wurden als Vorbilder zunächst die holzgeschnitzten Wappen am Hochaltar der Basilika in Mariastein herangezogen. Der Altar war 1680 ebenfalls vom Sonnenkönig durch die Vermittlung de Gravels gestiftet worden. Bis die Vorbilder mit den Spuren am Original in Einklang gebracht, die richtige Ponderation der Wappen

innerhalb der Kartuschen hergestellt, fehlende Kartuschenränder und Ordensketten vom hl. Geist und hl. Michael ergänzt waren, bedurfte es manchen Schweisstropfens, intensiven Literatur- und Archivstudiums und des Beizugs eines erfahrenen Heraldikers. Nachdem wir anfänglich geglaubt hatten, die Solothurner hätten 1688 durch das Aufstellen der Marienstatue auf dem Giebel anstelle der ursprünglich geplanten Krone dem Franzosenkönig ein Schnippchen geschlagen, mussten wir im Verlaufe der Grundlagenarbeit feststellen, dass die Krone höchstwahrscheinlich nicht einfach weggelassen, sondern im Giebeldreieck unmittelbar über dem Wappen angebracht worden war. Es war eine schöne Bestätigung, im Verlaufe der Arbeiten dort oben die ursprünglichen Aussparungen und sogar teilweise Befestigungsvorrichtungen für Kartusche und Krone aufzufinden.

*Wappenkartuschen:* Die ursprünglich in der Fassade plazierten drei Wappenkartuschen von Ludwig XIV., seinem Gesandten de Gravel und dessen Gemahlin waren seit ihrer Entfernung aus der Fassade im Lapidarium seitlich der Kirche deponiert, jedoch ohne Wappen. Die grosse Kartusche (Ludwig XIV. ist aus Hauterive-Stein gehauen, die beiden kleineren (de Gravel) in Zweitverwendung aus grünem Sandstein). Als Grundlage für die Rekonstruktion dienten die Lizentiatsarbeit von René Schiffmann und die Wappen am Hauptaltar von Mariastein. In enger Zusammenarbeit mit dem Restauratorenteam und unter Beizug von Heraldikspezialisten ist es nach langen Nachforschungsarbeiten gelungen, alle drei Wappen mit sämtlichen Details heraldisch richtig zu rekonstruieren. Da sich der Sandstein der beiden kleinen Kartuschen in sehr schlechtem Zustand befand, wurden sie durch steingehauene Kopien ersetzt. Der Zustand der grossen Ludwigskartusche aber war so gut, dass diese wieder an ihren ursprünglichen Ort im Giebel versetzt und die fehlenden Teile sowie das Wappen aufmodelliert werden konnten. Der Standort dieser Kartusche im Giebelfeld ist durch das Auffinden der ursprünglichen Verankerungen eindeutig erhärtet worden. Die Krone ist neu aus einem Steinquader gehauen worden.
