Klosterkirche Einsiedeln : Ausgrabung und Restaurierung des Chors : archäologische Untersuchungen in Chor und Sakristei

KLOSTERKIRCHE EINSIEDELN

AUSGRABUNG UND RESTAURIERUNG DES CHORS

ARCHÄOLOGISCHE UNTERSUCHUNGEN IN CHOR UND SAKRISTEI

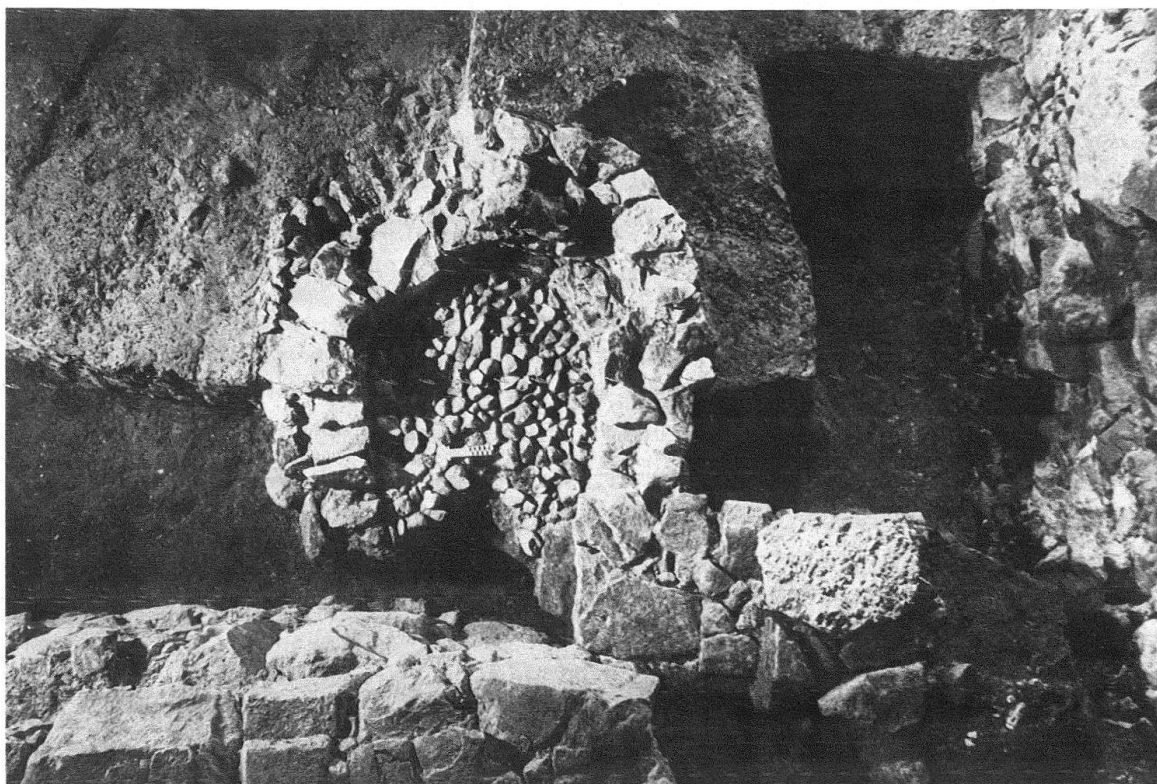
Abb. 3. Kloster Einsiedeln, Chor-Südwestecke: sekundär an eine Mauerecke (links unten) angefügte Apsidiole (10. Jh. ?); im Nischenhalbrund Kieselrollierung als Unterlage zu einem Mörtelboden
