Die Berner Innenstadt oberhalb des Zeitglockenturms in den Siebziger Jahren : City-Entwicklung und Neubewertung des Beitrages aus dem 19. Jh.

DIE BERNER INNERSTADT OBERHALB DES ZEITGLOCKENTURMS IN DEN SIEBZIGER JAHREN

CITY-ENTWICKLUNG UND NEUBEWERTUNG DES BEITRAGES AUS DEM 19. JH.

von Jürg Schweizer

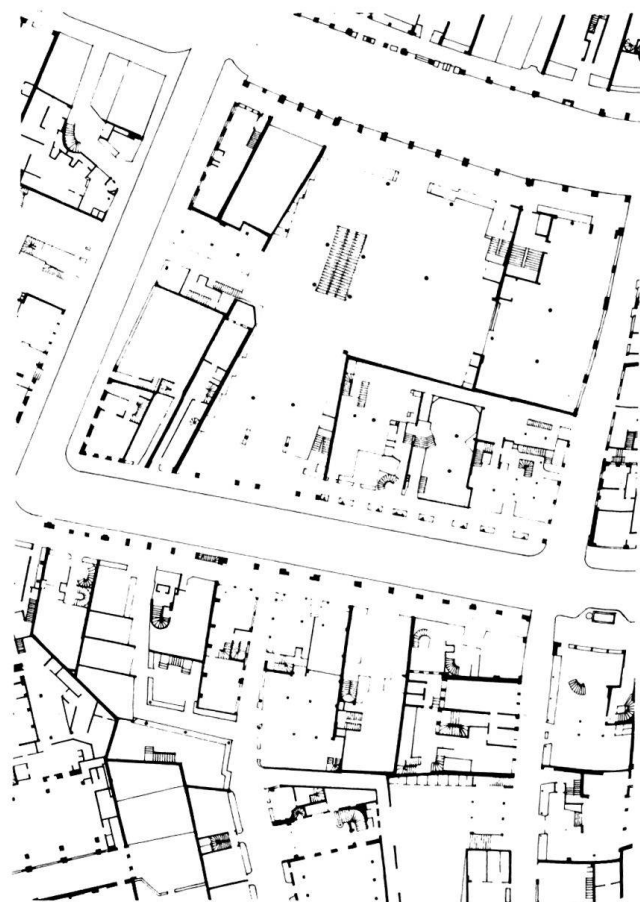
Abb. 2. Erdgeschossgrundriss des Gebiets Spitalgasse, Neuengasse, Aarberggasse (obere Altstadt), Norden oben. Altstadtstruktur bis auf letzte Reste eliminiert. Gliederung in Hauszeilen kaum mehr wahrnehmbar, ganze «Insulae» in willkürlich unterteilbare Räume zusammengefasst. Tragende Mauern ersetzt durch Stützenraster, «schwimmende» Vertikalerschliessung. «Fassadenarchitektur»: Diskrepanz von äusserer Erscheinung und innerer Struktur

Allerdings: Bauordnung und Bauklassenplan beschränkten den Schutz der Fassaden und des Brandmauersystems auf die *untere Altstadt*, den zähringischen Stadtteil unterhalb des Zeitglockenturms, während «kunsthistorisch wertvolle Gebäude der oberen Altstadt» diesem Schutz durch geeignete Massnahmen eigens unterstellt werden mussten, eine Massnahme, zu der nie gegriffen worden ist. Vorgeschrieben war freilich auch hier das Fassadenmaterial Sandstein. Als Folge dieser ungleichen Behandlung entwickelten sich die beiden Stadtteile unterschiedlich. In der unteren Stadt entsprechen sich dank der entscheidenden Unterschützstellung des Brandmauersystems Aussenerscheinung und Innenstruktur im wesentlichen noch heute (Abb. 1). Oberhalb des Zeitglockenturms jedoch wandelte sich Bern zur *City*. Zahlreiche Häuser wurden hier zu grossflächigen, horizontal organisierten Geschäftskomplexen hinter nichtssagenden Sandstein-Adaptionsfassaden oder hinter schmalen, bald beibehaltenen, bald rekonstruierten Fassaden zusammengelegt, welche die alte Parzellen- und Bauteilung und die alte Bausubstanz bloss noch vortäuschen (Abb. 2). Die vollständige Auflösung der oberen Altstadt zum «schönsten Einkaufszentrum der Welt», verbrämt von Sandsteinfassaden mit Laubengängen, scheint unaufhaltsam zu sein. Die Zersetzung der inneren Struktur macht selbst vor Hauptobjekten nicht halt. Die vollständig flächendeckende, in der Tiefe gliederungslose Bauweise in den «lukrativen» Geschossen (1. Untergeschoss, Erdgeschoss, 1. Obergeschoss) und die Eliminierung der Scheidmauern schufen hier in star-

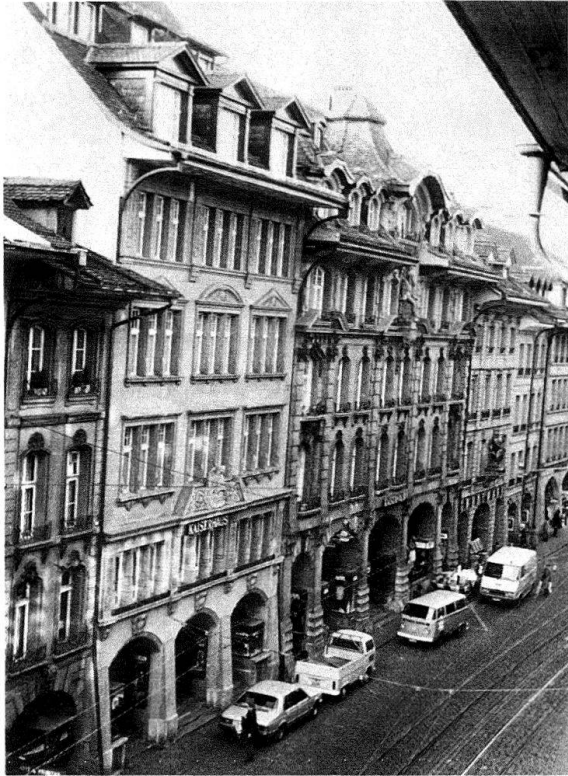
Abb. 5. Kaiser-Häuser an der Markt-gasse 37–41 nach der Gesamterneuerung: Umbau statt Abbruch

DIE KAISER-HÄUSER (ABB. 5, 6)

Ende 1972 schlossen die «vereinigten Spezialgeschäfte» Kaiser & Co. ihren Betrieb und verkauften ihren umfangreichen Liegenschaftsbesitz, ausschliesslich Häuser aus dem 19. und frühen 20. Jahrhundert (Markt-gasse 37–41/Amthausgasse 22–26) der Natio-nalbank. Ein beschränkter Wettbewerb führte 1973/74 in Etappen zum Entscheid, das Projekt des Ateliers 5, Bern, auszuführen, um das veraltete Warenhaus in ein attrakti-ves Geschäfts-, Laden- und Bürozentrum mit zahlreichen Räumen für Bundesverwal-tung und Bank zu verwandeln. Als einzige hatten diese Architekten den Vorschlag ge-

macht, die Häuser nicht hinter den Fassaden abzubrechen, sondern umzubauen. Sie konnten sachliche, bautechnische, ästhetische, bauethische und wirtschaftliche Gründe für diesen Vorschlag vorbringen. Im Laufe der 1981 abgeschlossenen Realisierung zeigte sich freilich, dass zwei Häuser an der Amthausgasse doch abgebrochen werden mussten, in erster Linie wegen der Erstellung von Tresoranlagen, und dass bei der Rekonstruktion der Fassaden nicht ohne einige Kunstgriffe (Streckung, Stockwerktausch) auszukommen war. Zudem hat die Zersplitterung der Erdgeschossfläche in kleine und kleinste Ladeneinheiten und die Einführung eines zweiten Passagearms nicht zur Übersichtlichkeit beigetragen. Immerhin: bei der Entfernung der Gerüste im Sommer 1979 ging ein vernehmliches Raunen durch die Marktgasse: der Kaiser war ein Kaiser geblieben. Im Erdgeschoss ist zwischen den Gassen die erste Passage realisiert worden, die in Bern diesen Namen seit dem Bau der Von-Werdt-Passage 1905 wieder verdient.

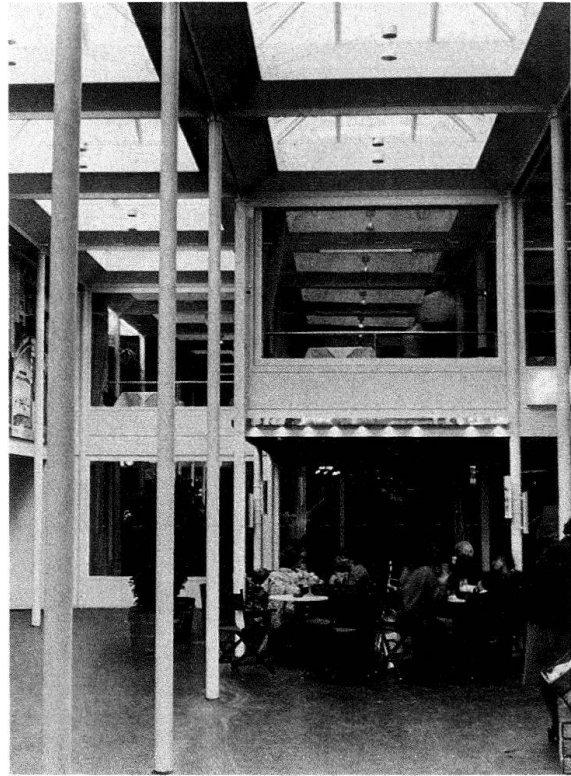
Abb. 6. Kaiser-Häuser: Verglaster Tageslicht-Hof als Zentrum der Passage

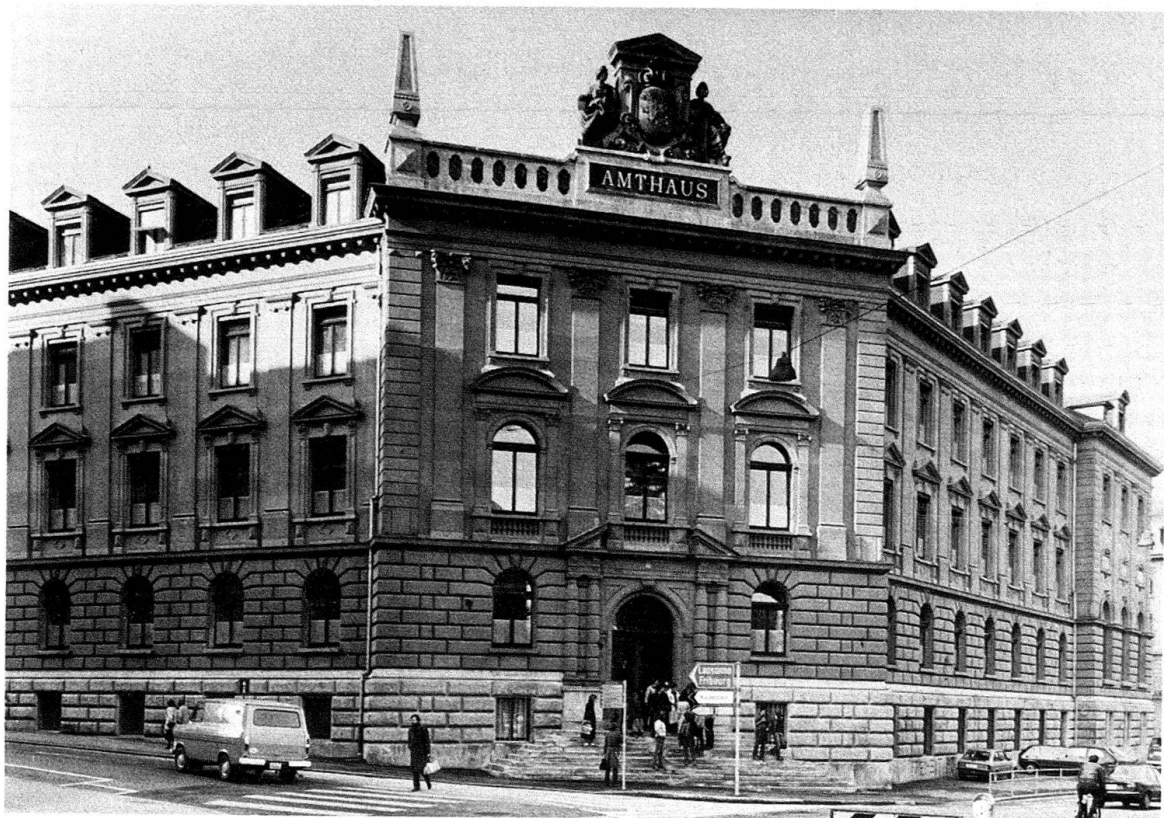
Abb. 8. Amthaus, Hauptansicht nach Restaurierung

Das Resultat des Umbaus ist *ungewöhnlich glücklich*: die Architekten des Ateliers 5 übernahmen etwa zwei Drittel des Altbaus, ersetzten aber den parallelen hofseitigen Gefängnisanbau durch einen geschwungenen Neubau, eine Stahl-Eisenbeton-Konstruktion, die sich wie ein vertäutes Schiff am Pier an den Altbau anschmiegt und auch mit den Metalltreppen in den Lichthöfen an dieses Bild erinnert. Die Hoffassade gegen das um 1970 erstellte Bezirksgefängnis ist eine raumhaltige Metallkonstruktion. Der Umbau ist konsequent angewendeten Grundsätzen gefolgt: der Altbau ist korrekt restauriert und der neue Anbau mit vollständig modernen Mitteln realisiert worden. Die besonders heiklen Übergangszonen im Inneren bewältigten die Architekten mit Takt und grossem Geschick. Das Ergebnis ist in vielerlei Hinsicht bemerkenswert; erwähnt sei bloss eine Eigenschaft – in Berns Architektur besonders selten: Eleganz.
