Der Wohnsitz eines ländlichen Seidenferggers : zur Restaurierung des "Buchstock" in Mettmenstetten

Der Wohnsitz eines ländlichen Seidenferggers

Zur Restaurierung des «Buchstock» in Mettmenstetten

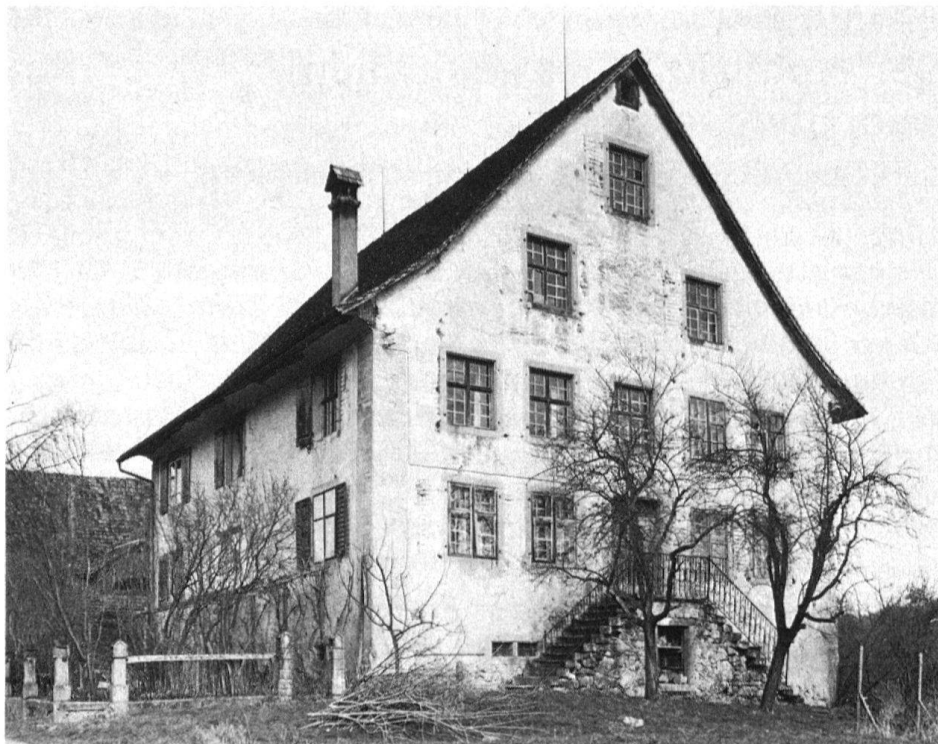
Abb.1

1 Mettmenstetten,
Wohnhaus im «Buch-
stock» vor der
Restaurierung, Zustand
1983.

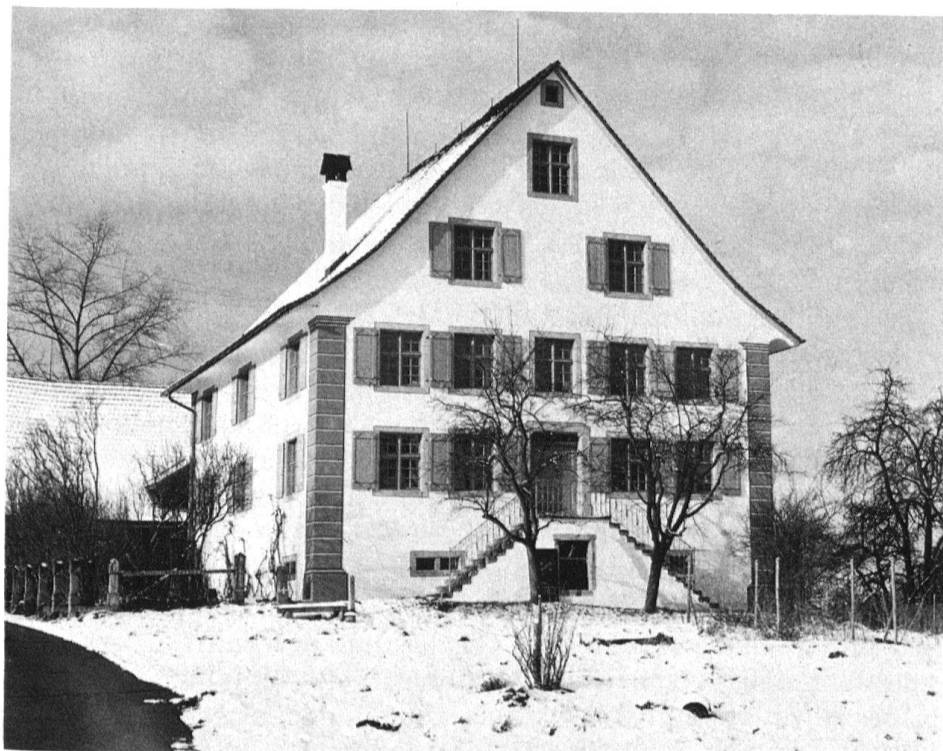
Abb.2

2 Mettmenstetten,
Wohnhaus im «Buch-
stock» nach der
Restaurierung 1983.

weitgehend erhalten. Lediglich der hofseitige Hauseingang musste wieder ins Hochparterre verlegt und die Freitreppe (deren Geländer im Dachraum aufgefunden wurde) neu erstellt werden. Auf die Forderung des Architekten, im Rahmen des Wärmekonzeptes die alten Fenster durch Isolierverglasungen zu ersetzen, ging die Denkmalpflege ein, als von einer Spezialfirma eine eigens dafür entwickelte Ausführung vorgelegt werden konnte, die dem ursprünglichen Eindruck der Kreuzstockfenster weitgehend entsprach.

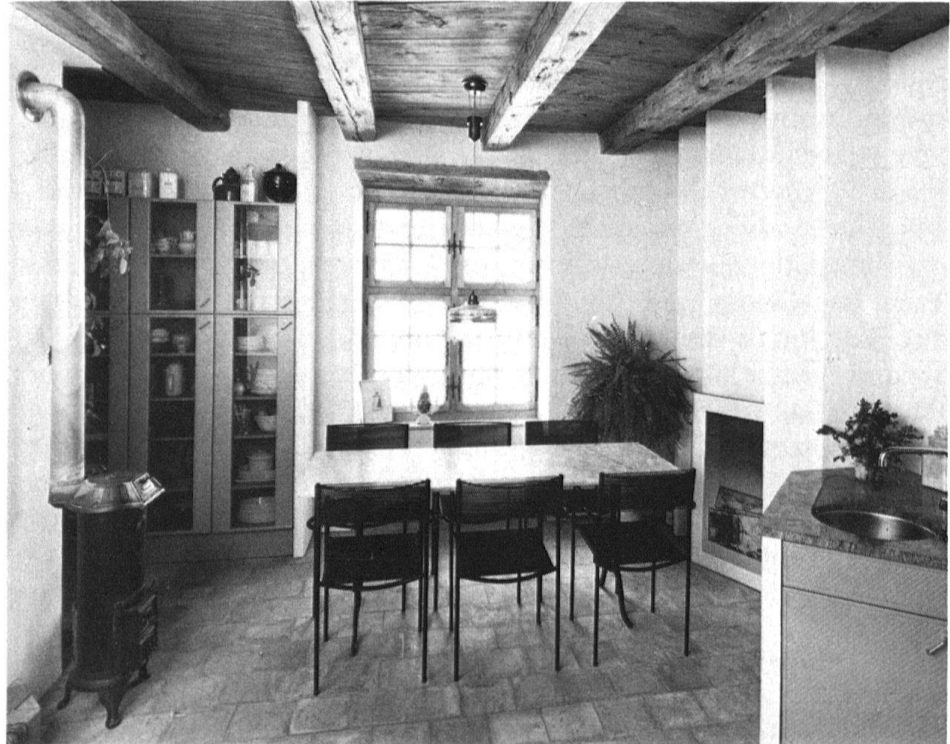
5 Mettmenstetten,
Wohnhaus im «Buch-
stock». Neu eingerichtete
Wohnküche als Ersatz
der alten Hausküche.

Im Innenausbau wurde die Ausstattung vollumfänglich erhalten und technische Sanierungsmaßnahmen, wie Isolationen und Leitungsführungen, der jeweiligen Raumsituation angepasst. Die eingehende Beschäftigung des Architekten-Bauherrn entthob in diesem Bereich den denkmalpflegerischen Betreuer weitgehend der Verantwortung. Gut vorbereitete Umbauprojekte und ein möglichst flexibles Verhalten am Bau sind erfahrungsgemäss für die Substanzerhaltung ausschlaggebend.
