**Artikel:** Die Lenzburg : zweimal saniert

**Autor:** Dürst, Hans

## Die Lenzburg – zweimal saniert

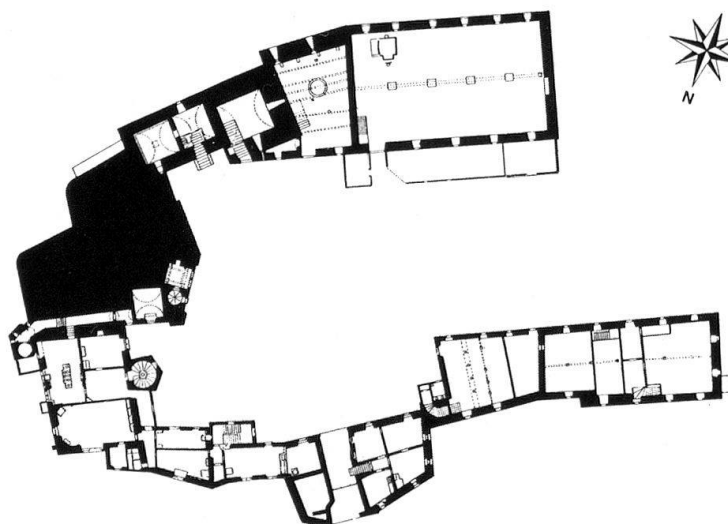
2 Grundriss nach der Planaufnahme von Wilhelm Hanauer, 1893 (vor der Sanierung 1).

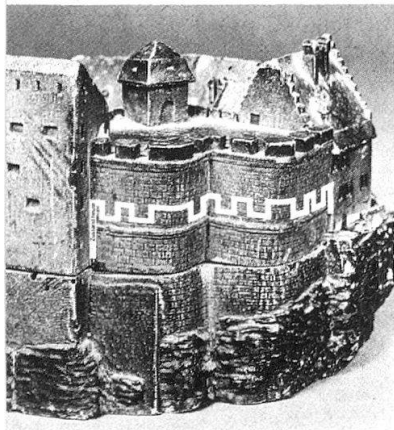
8 Modell um 1830, Ausenansicht Ostbastion (vor der Sanierung 1). Eingezeichnet die Scharfen der von der Sanierung 1 abgesetzten Ostbastion. Links anschließend Palas, rechts Landvogtei.

Ostbastion: Auf Höhe erstes Obergeschoss der Landvogtei abgesenkt; Anlage eines Terrassengartens. Neue Fenster und Balkontüre an Südfassade Landvogtei. Konstruktion eines gedeckten Verbindungsganges entlang der westlichen Bastionsmauer.

Ostbastion: Entfernung der noch verbliebenen Erdaufschüttung bis auf gewachsenen Felsen. Einzug einer Betondecke auf bisherigem Niveau, Wiederanpflanzung des Gartens. Gewonnener Hohlraum dient als Ausstellungssaal, Kulturgüterschutzraum und Verbindungsweg zwischen Palas und Landvogtei.

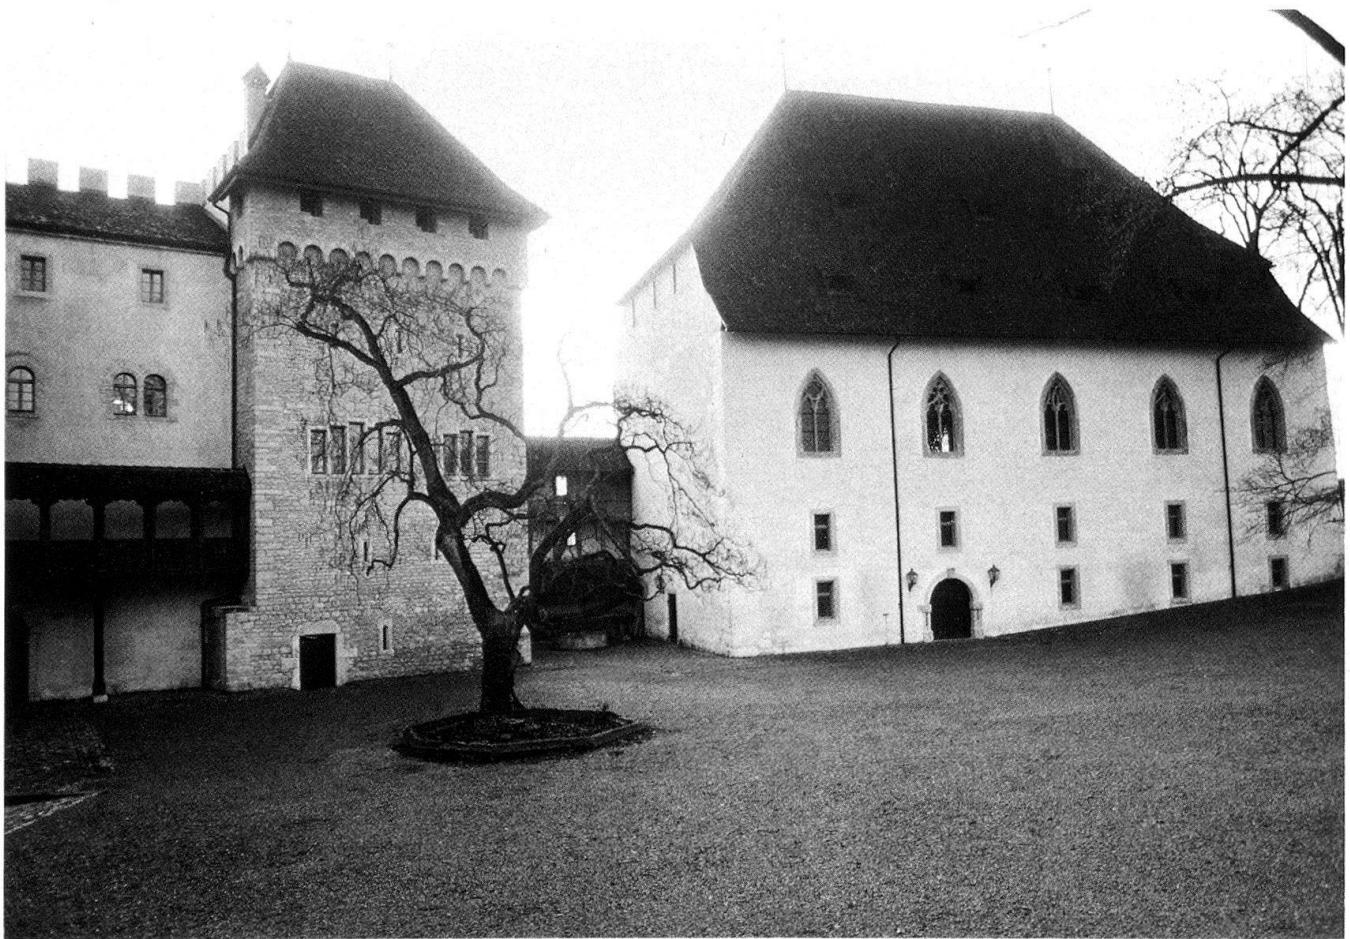
11 Fotografie 1987, Hofansicht Palas, Turm, Ritterhaus (nach der Sanierung 2).

Palas: Auskernung; Wiederherstellung der ursprünglich dreifachen Stockwerkeinteilung; neu eingezogener Boden auf Hofniveau; neuer Eingang; alle Stockwerke erschließende Treppenverbindung zwischen Palas und Turm; Versetzung der Fenstergewände von 1900.

Ritterhaus: Versetzung des Hofeinganges; Rekonstruktion des gotischen Fensterbandes im Parterresaal (Südfassade); Einbau diverser Betriebsräume (Wärmeküche, Weinkeller, Künstlergarderobe, Toiletten); Transportlift zum Felsfuss; Einbau einer vom Erdgeschoss über den Zwischenboden in den Hauptsaal führenden Treppe.

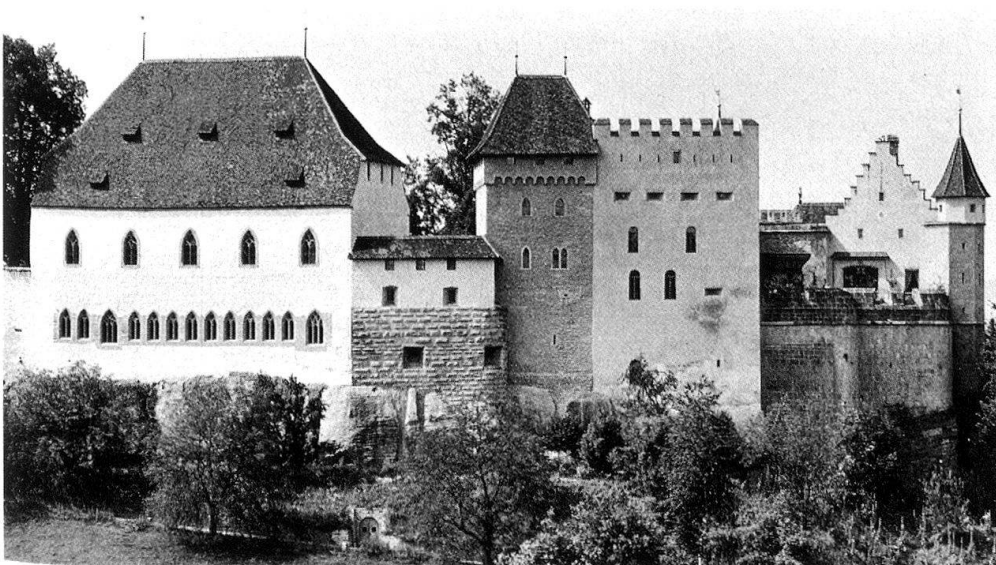
14 Fotografie 1987. Außenansicht von Süden: Palas, Turm, Ritterhaus (nach der Sanierung 2).
