GUIDO HAGER

Der Garten der Villa Bleuler

Gartendenkmalpflege als neue Aufgabe der Stadt Zürich

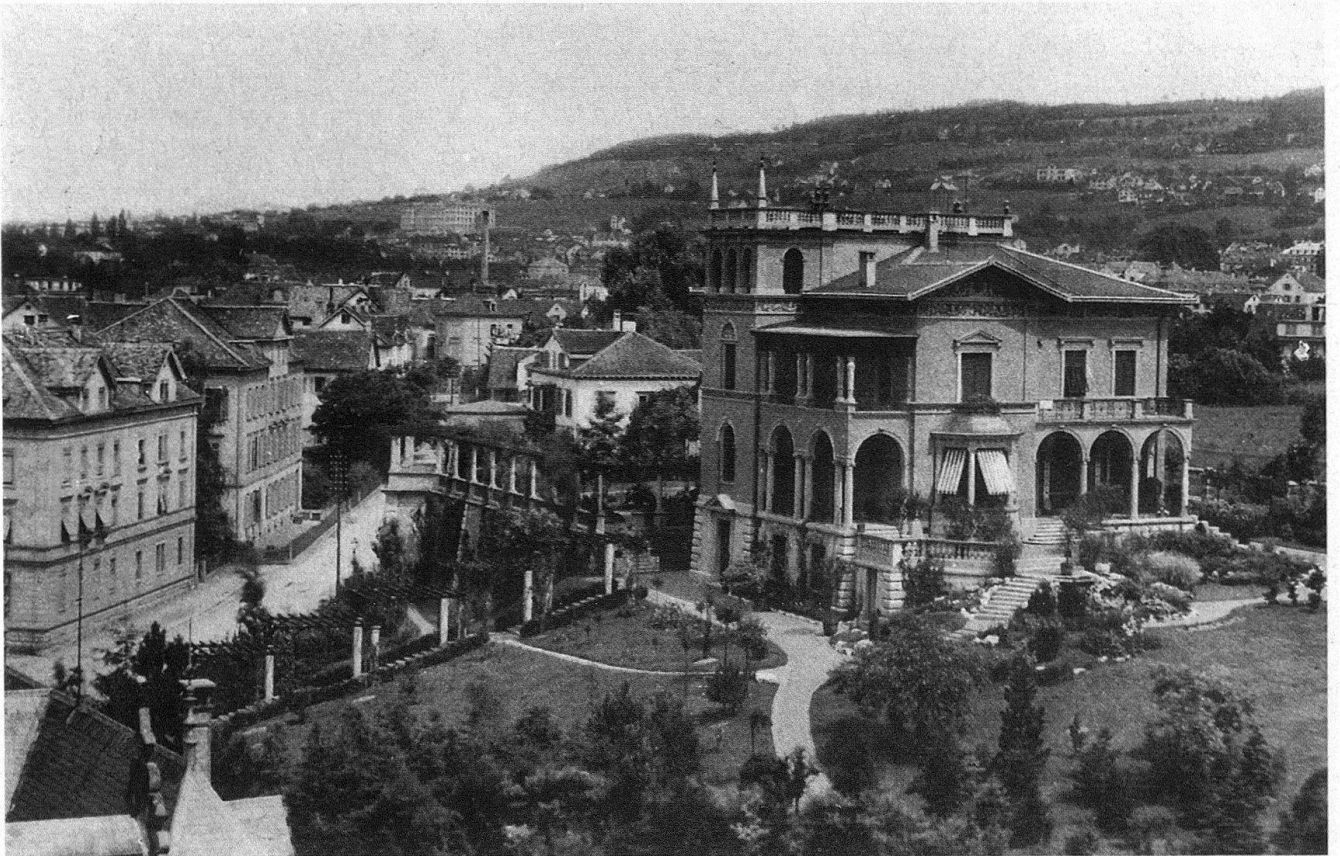
▷ 3 Ansicht von Süden um 1890. Bemerkenswert ist die Fülle von Gehölzen, die dem neuangelegten Garten ein Volumen gibt. Ein Auslichten des dichten Bestandes war vorgesehen.

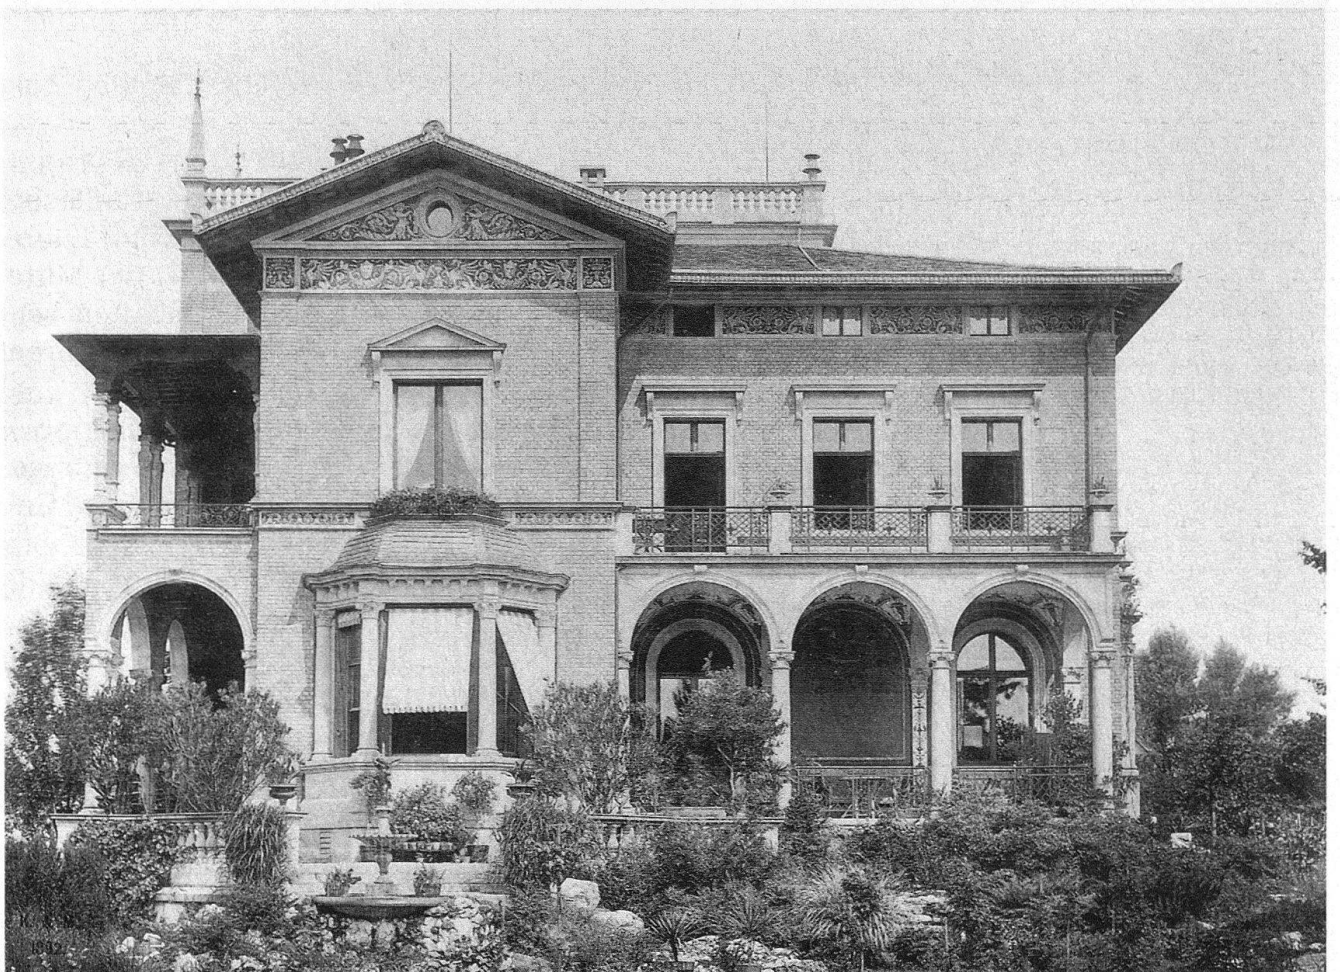
▷▷ 4 Ansicht von Südosten um 1890. Viele Kübelpflanzen ergänzten die Stauden und Blütensträucher vor der Fassade, im Gegensatz zur zurückhaltenden, teils immergrünen Gehölzkulisse um den Rasen.

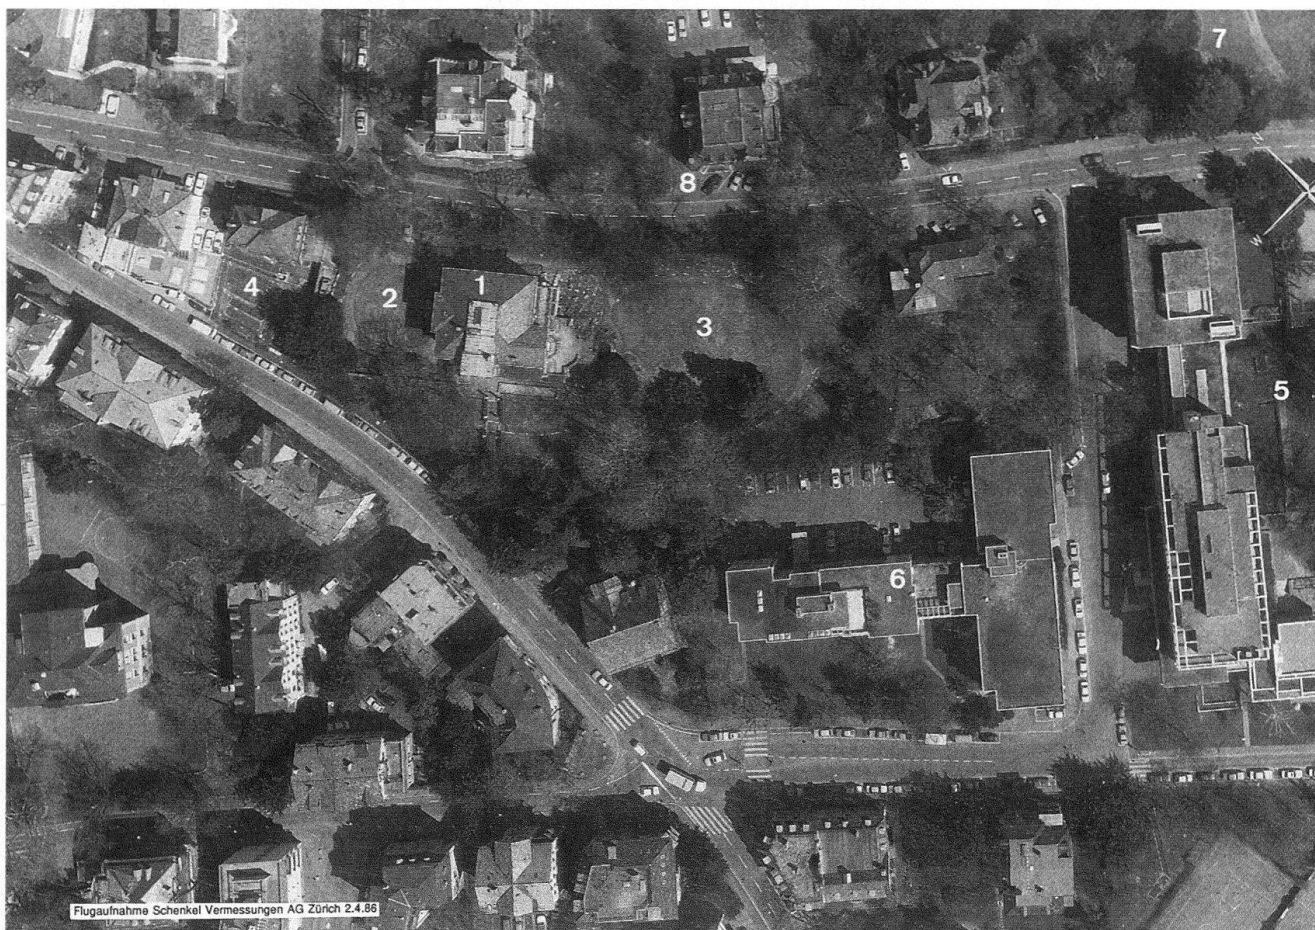
5 Flugaufnahme 2. April 1986. In der Bildmitte die Villa (1) mit dem Eingangsrondell (2), dem Hauptgarten (3) und dem Ökonomiegarten (4). Ehemals grosse Gärten sind heute teilweise (5) oder ganz (6) überbaut. Andere Gärten (7) sind stark bedroht oder mit Autoabstellplätzen (8) überstellt.

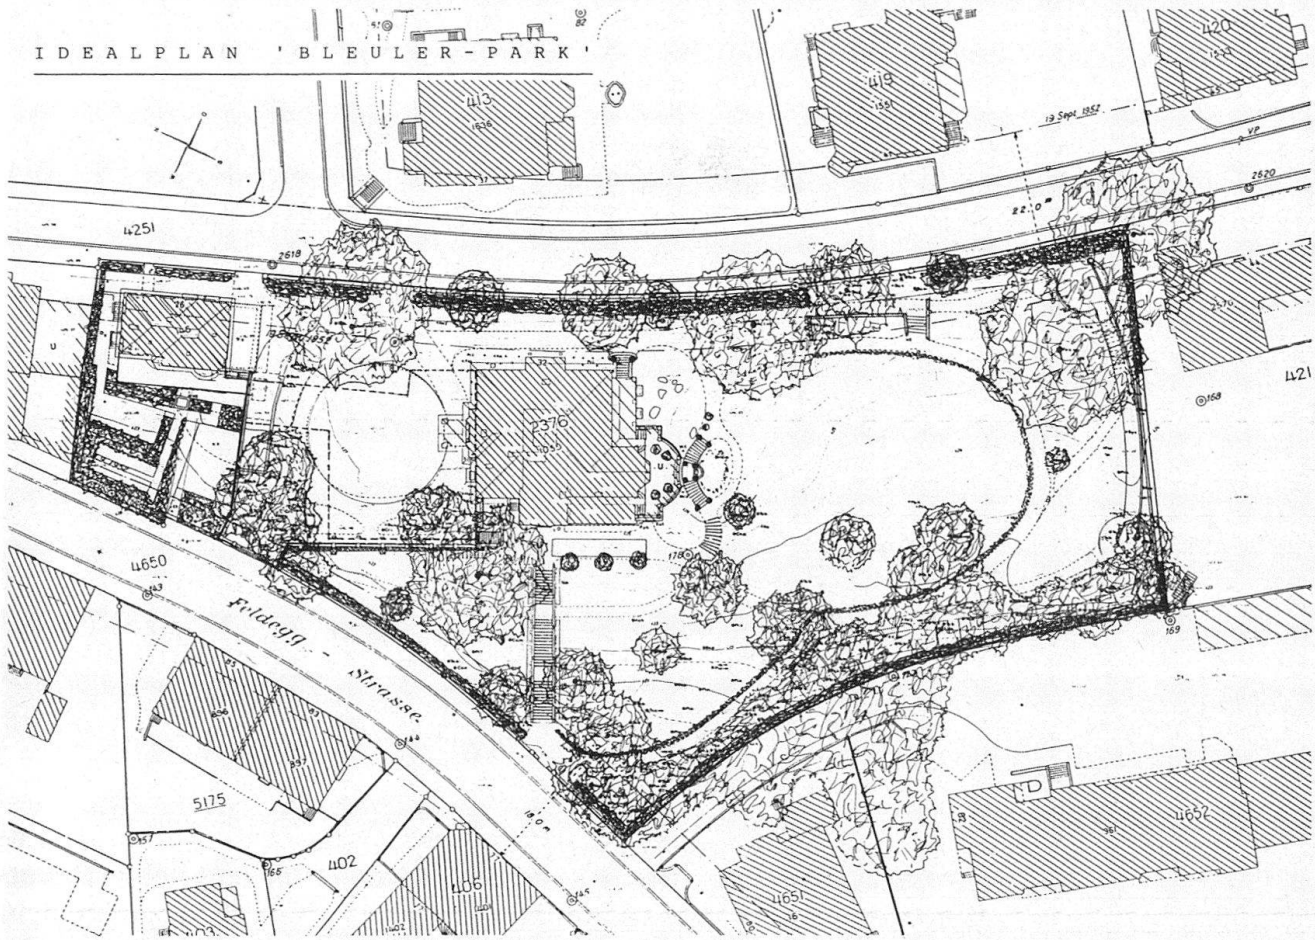
10 Idealplan 1987 mit Aufwertung des hinteren Gartenteils mit einem Rankgerüst bis zum Eingang Feldeggstrasse. Der Gärtnerzugang an der Zollikerstrasse wird im Garten platzhaft ausgeweitet, die beiden vorhandenen Sitzplätze werden mit einer Wasserrinne verbunden. Dieser Plan wird nicht ausgeführt.

Der Idealplan zeigt die maximale Forderung für den Schutz des Denkmals durch Erhaltung oder Instandsetzung. Neben baulich-vegetabilen Aspekten werden darin auch die Probleme der Umnutzung diskutiert. Denkmalpflegerisch optimal wäre eine private Weiternut-

Dieser Idealplan wurde vom Gartenbauamt und der Expertengruppe jedoch abgelehnt, da damit das Bild bewusst verändert worden wäre. Die Weiterbearbeitung zum ausführungsfähigen Sollplan hat zum Ziel, soweit als möglich wieder den formal ursprünglichen Zustand zu schaffen. Die denkmalpflegerische Lösung im Sollplan zeigt daher nur den Schutz der Substanz und die schrittweise Annäherung vom heutigen Zustand an den Originalzustand.

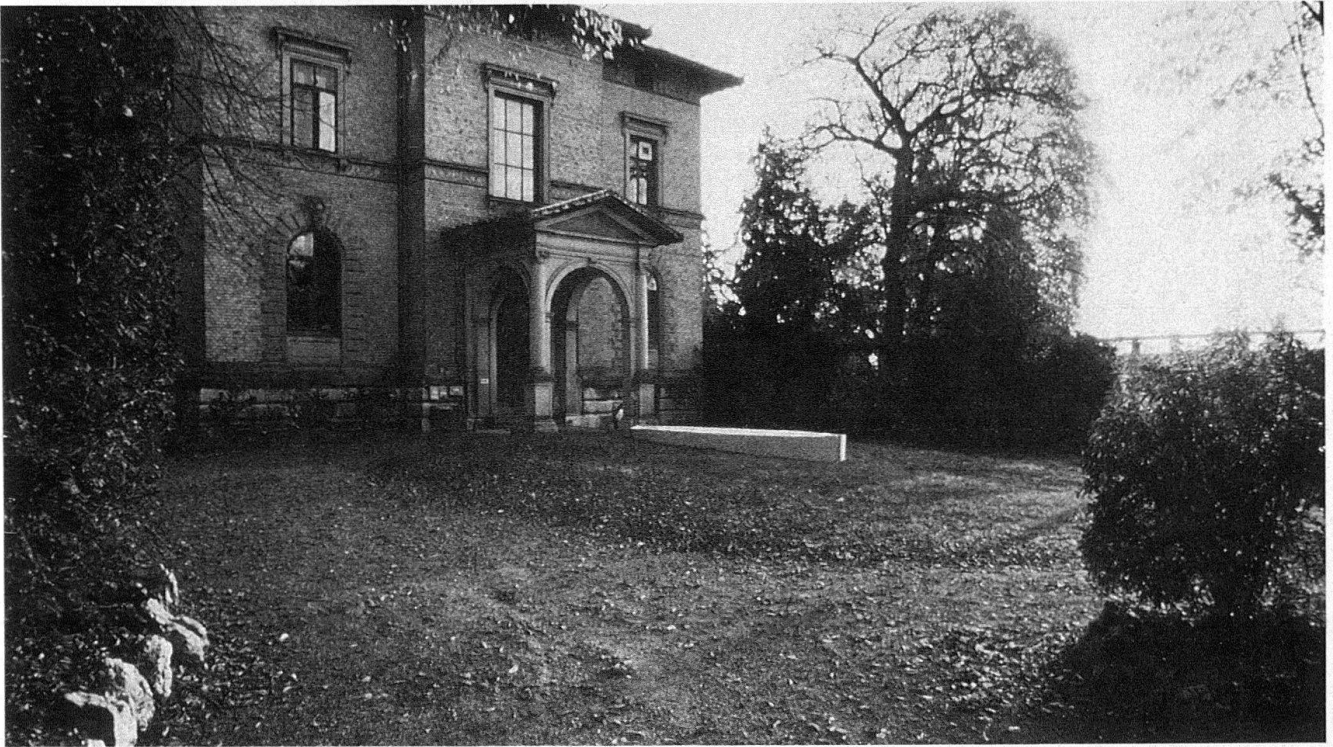
12 Eingangspartie mit Oblicht-Modell 1:1 im Rasenrondell vor dem Portikus.

Die Aufgabe heute ist es, sich mit der gartendenkmalpflegerisch verantwortbaren Wiederherstellung nach dem Eingriff zu befassen. So sollte die geplante unterirdische Bibliothek aufgrund eines ersten Projektes mit Erde überdeckt und durch die getreuliche Rekonstruktion des Rasenrondells kaschiert werden. Das Gespräch mit einem grösseren Fachexpertenkreis ergab, dass die unterirdische Bibliothek als zentraler Ort innerhalb des neuen Baukomplexes nicht zum unbelichteten Keller degradiert werden darf. Sie soll – sowohl von innen als auch von aussen – als Teil der Komposition sicht- und spürbar bleiben. Es muss ein neuer Ort geschaffen werden, der den Widerspruch der Teil-Rekonstruktion zum unterirdischen Gebäude aufnehmen kann. Die Architekten Marbach+Rüegg/Klaus Dolder manifestieren den Eingriff mit einem flachen, linsenförmigen Oblicht im rekonstruierten Rasenrondell und mit Fenstern in der hinterfangenen Stützmauer. Dem Verlust der authentischen Substanz wird mit einem hohen Ausführungsstandard gleichsam als Schadenminderung im materiellen wie ideellen Sinn begegnet. Das Oblicht und die Fenster sind in ihrer Spannung zur vorhandenen und rekonstruierten Substanz Faktoren der Verunsicherung, die es braucht, damit keine heile Welt vorgetäuscht und der Garten nicht zum nostalgischen Kitsch gemindert wird.
