# Schlosspark Andelfingen

## Schlosspark Andelfingen

*Die Burg und zwei Schlossbauten an diesem Standort hielten mehreren Kriegen stand, dienten als Vogteisitz und Sitz des Oberamtmannes, bis das heutige Schlossgebäude mitsamt dazugehörigen Gütern 1832 in Privatbesitz gelangte. Zwischen 1850 und 1900 erbauten zwei Familiengenerationen den Park so, wie er auf dem überlieferten Plan dargestellt ist. Durch eine Schenkung gelangte das ganze Schlossgut 1923 in Gemeindebesitz und wird bis heute als Altersheim genutzt. Die Gemeindebehörde hat die Wichtigkeit der Substanzerhaltung des Parkes erkannt und deshalb ein Parkpflegewerk erstellen lassen, welches 1991 fertiggestellt wurde. Die dadurch gelenkten Pflegemassnahmen des Schlossgärtners haben schon zu einer Verbesserung der Sichtbezüge und zur Befreiung von konzeptlos Zugefügtem geführt. Die Anlage ist in ihrer Grösse und Einmaligkeit in dieser Gegend von grossem Wert und deshalb schutzwürdig.*

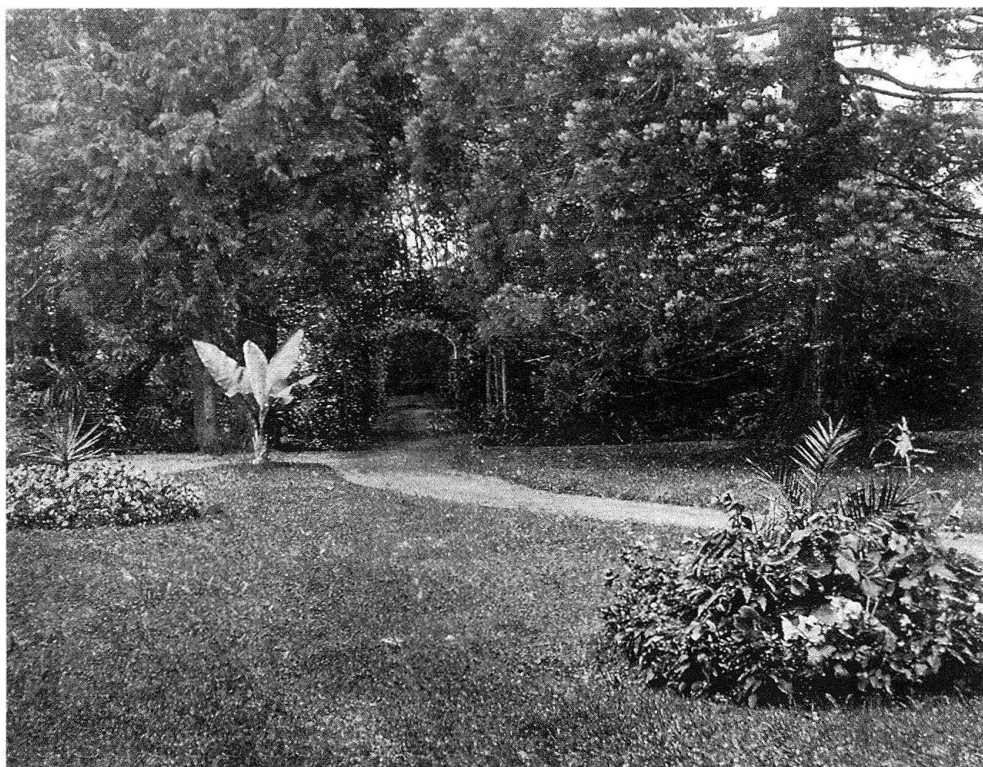
2 Schlosspark Andelfingen. Rondell mit Teppichbeeten und Blick durch den Laubengang, um 1930.

Orangerie (Abbruch 1902) gestört. Hier wäre, sofern das Bedürfnis besteht, ein Neubau in moderner Architektur denkbar. Weiter wird der Weg teilweise von alten Buchsbäumen, Eibenbeständen und einem Goldfischteich begleitet. Man gelangt schliesslich auf das Rondell. Dieses bildet das eigentliche Zentrum des Parkes. Verschiedene Sitzplätze laden zum Verweilen ein. Von hier kann ein Überblick über den Park gewonnen und unter verschiedenen Wegen gewählt werden. Die ursprüngliche Gestaltungsintensität des Rondells ist heute abgeschwächt. Jahrzehntelange Tagebuchnotizen des früheren Schlossgärtners könnten, unter Berücksichtigung gestalterischer Prinzipien des Landschaftsgartens, helfen, diesen wichtigen Ort neu zu beleben. Eine ehemals vorhandene Kastanie wurde bereits nachgepflanzt. Ebenfalls wurde eine historisch nachgewiesene Treppe zur Gärtnerei (heute Parkplatz) neu erstellt. Nach einem Beschluss der Gemeindeversammlung fand 1990 in der Gärtnerei ein baulicher Eingriff statt: Zusammen mit der Neuorganisation der Schlossgärtnerei und dem Neubau eines Gewächshauses wurde ein Parkplatz erstellt. Durch den bereits früher erfolgten Wegfall der Bretterwand entlang der Thurtalstrasse hatte die Gärtnerei bereits an räumlicher Qualität verloren.

Vom Rondell führt ein Laubengang zum markanten Achsenabschluss, bestehend aus vier alten Platanen. Diese wurden leider im Sturm stark beschädigt. Der Zwischenbereich zum Pavillon entspricht nicht mehr dem historischen Plan. Die heutige Situation ist jedoch stimmungsvoll und der heutigen Nutzung angemessen.

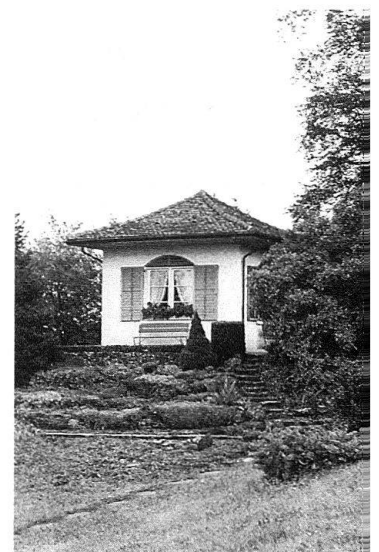
4 Schlosspark Andelfingen. Gartenpavillon mit Steingarten und vorgelagertem Teich, Aufnahme 1992.

Der Gartenpavillon wurde 1854 als erstes Gebäude im Park erstellt. Er steht nicht mehr auf dem einstigen bogenförmigen Podest. 1934 wurde dieses durch den damaligen Schlossgärtner in einen

Steingarten mit horizontalen Schichtungen umgebaut. Er besitzt Qualitäten und sollte erhalten bleiben. Über weniger Qualitäten verfügt der vorgelagerte Teich. Vor dem Pavillon breitet sich die von einer Blutbuche dominierte Wiese aus. Sie gibt dem Park Ruhe und Weite. Die früheren Obstspalierwände und Hecken fassten die Wiese ein. Unterhalb des Laubenganges befand sich im letzten Jahrhundert ein Spielplatz. Nach dessen Aufhebung wurde der Hangeinschnitt mehrmals gärtnerisch verändert und die gestalterisch wichtige Fortsetzung der Terrasse unter dem Rondell in den dreissiger Jahren zugeschüttet. Dies ist die markanteste Veränderung, die der Park erfahren hat. Dieser Ort wäre zur Neugestaltung für neue Nutzungsbedürfnisse geeignet.
