Artikel: Le château de Hohlandsberg près de Colmar

Autor: Meyer, Gilbert Charles / Wilsdorf, Christian

Le château de Hohlandsberg près de Colmar

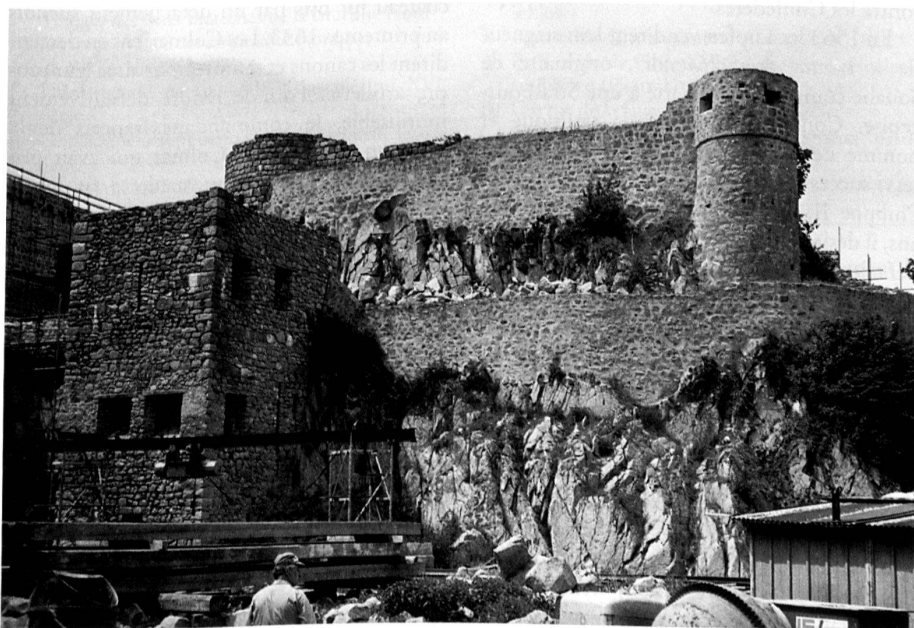
1 Vue prise du côté Sud de l'ensemble de l'Oberschloss avec les fausses-braies; à gauche courtine Ouest. Au sommet vestiges du logis supérieur avec la base de la tour ronde semi-engagée (XIII^e siècle). A droite tourelle de guet ouverte à la gorge et courtine de la fausse-braie supérieure. En contrebas, implantées sur l'assise rocheuse, la courtine de la fausse-braie inférieure et la tour carrée ouverte à la gorge qui abrite dans sa partie inférieure une citerne (XIV^e siècle avec modifications du XVI^e siècle). A remarquer la hauteur limitée des courtines des fausses-braies et l'implantation de végétation sur le couronnement de ces deux murs (juillet 1995).

Un autre exemple de la limite de l'œuvre de reconstitution est fourni par les courtines des deux fausses braies (ill. 1 et 4). Ainsi les deux courtines étaient à l'origine beaucoup plus hautes. On le remarque nettement au droit de la tourelle de guet et de la tour carrée de la citerne, mais dans ces maçonneries il y avait des ouvertures, meurtrières avec fentes de tir, que nous ne connaissons plus. Dans ces condi-

tions il n'est pas envisagé de remonter plus haut ces courtines. Elles s'arrêtent maintenant à une hauteur de sécurité pour les visiteurs et le couronnement est végétalisé, afin de limiter de manière souple la finition superficielle⁵. Cette méthode permet une bonne intégration dans le site du château et protège efficacement les maçonneries.

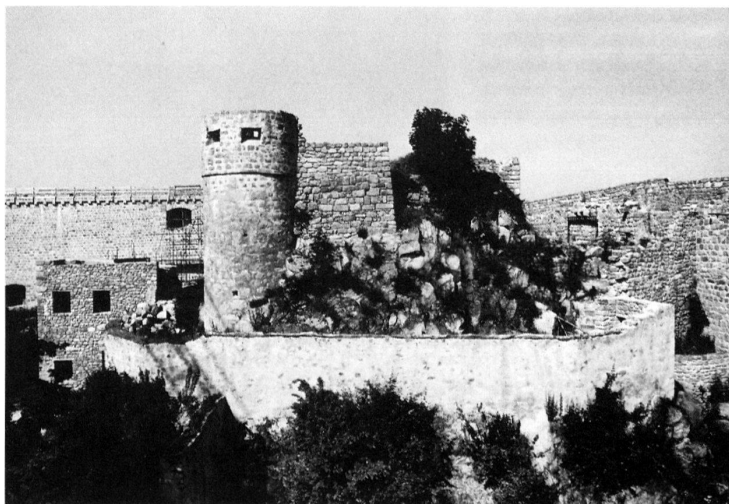
4 Vue prise du côté Est sur l'Oberschloss. Au premier plan courtine de la fausse-braie inférieure (XIV^e siècle), à gauche au fond petite partie de l'enceinte principale côté Ouest avec son chemin de ronde (XIII^e siècle). A remarquer la chambre de tir d'une archère, modifiée à la fin du XVI^e siècle. A gauche tourelle de guet ouverte à la gorge et vestiges de la courtine de la fausse-braie supérieure. A droite mur Nord du logis supérieur (reconstitution partielle), juillet 1995.

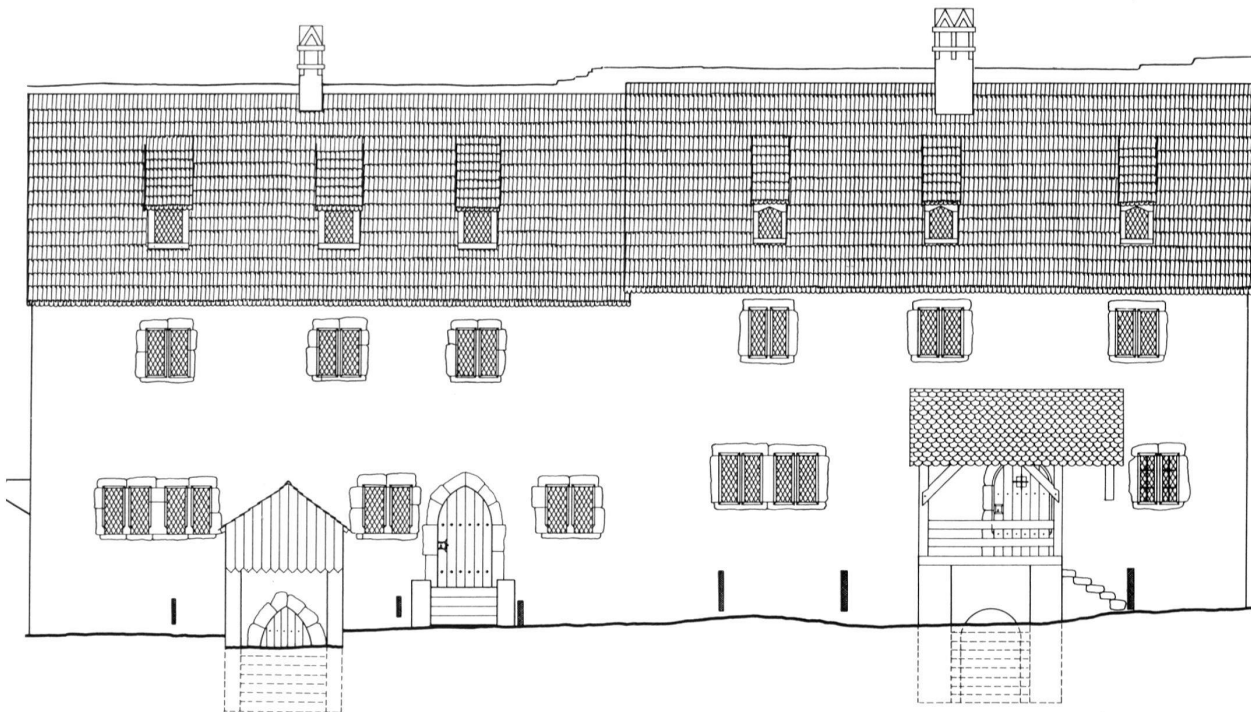
LOGIS A (SCHWENDI)

LOGIS B (LUPFEN)

7 Projet architectural en cours de réalisation (voir ill. 9).

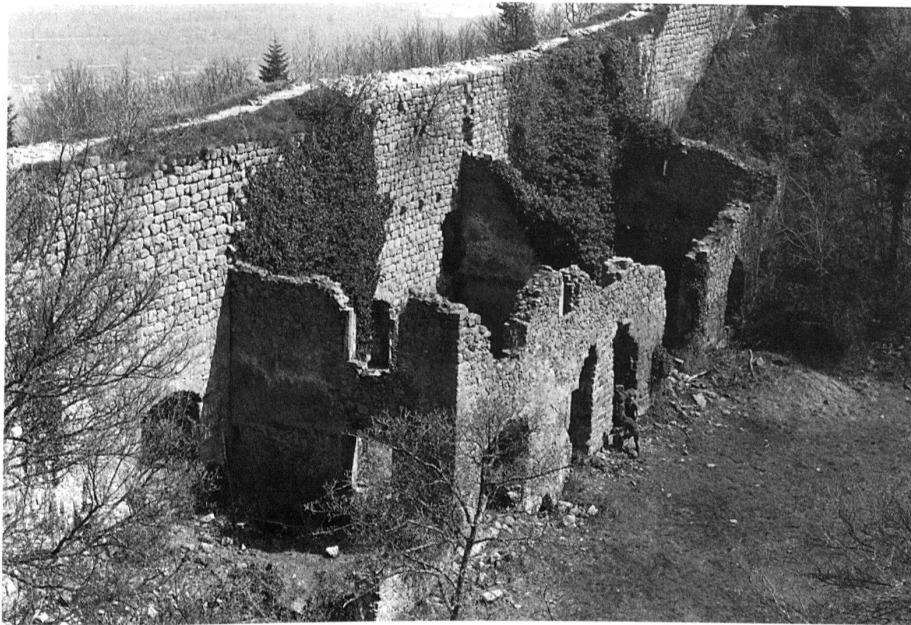
8 Vue d'ensemble des vestiges des logis Schwendi et Lupfen adossés à la courtine Est. Etat au début du chantier (février 1986).

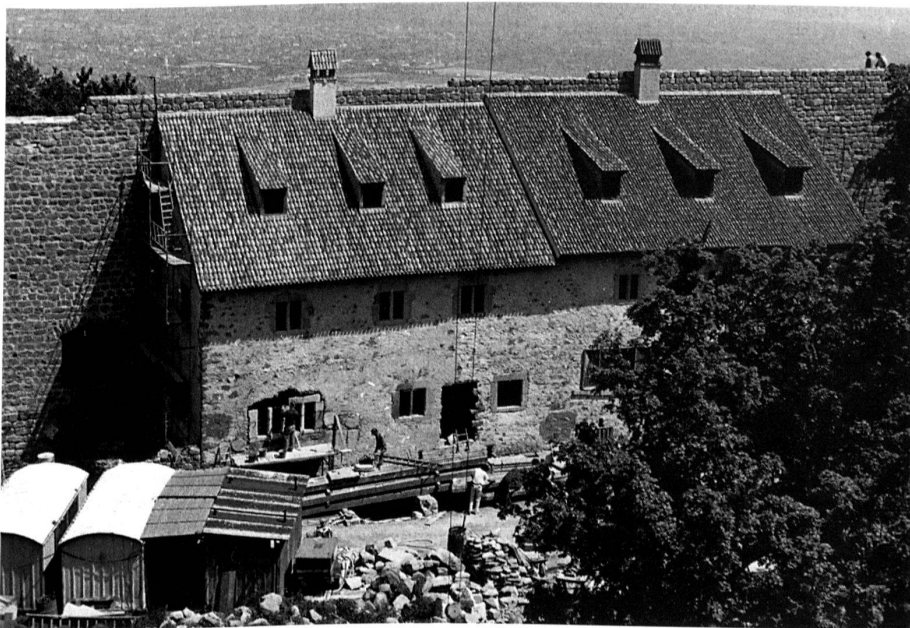
9 Vue d'ensemble des logis Schwendi et Lupfen adossés à la grande enceinte côté Est. A remarquer les toitures avec couvertures en tuiles canal, copies des modèles du XIII^e siècle retrouvés en fouilles. Situation juillet 1995.

Toujours par souci d'authenticité et par respect du site, le choix des matériaux est effectué de manière rigoureuse. Par exemple la couverture des logis Schwendi et Lupfen a été réalisée par des tuiles canal refaites manuellement selon les modèles d'origine retrouvés en fouilles. La couverture des dépendances Sud, construites après 1563 par Lazare de Schwendi, a été réalisée avec des tuiles plates de récupération et datant du XVI^e siècle, exactement de la même nature que celles qui furent retrouvées dans les fouilles de ces immeubles.

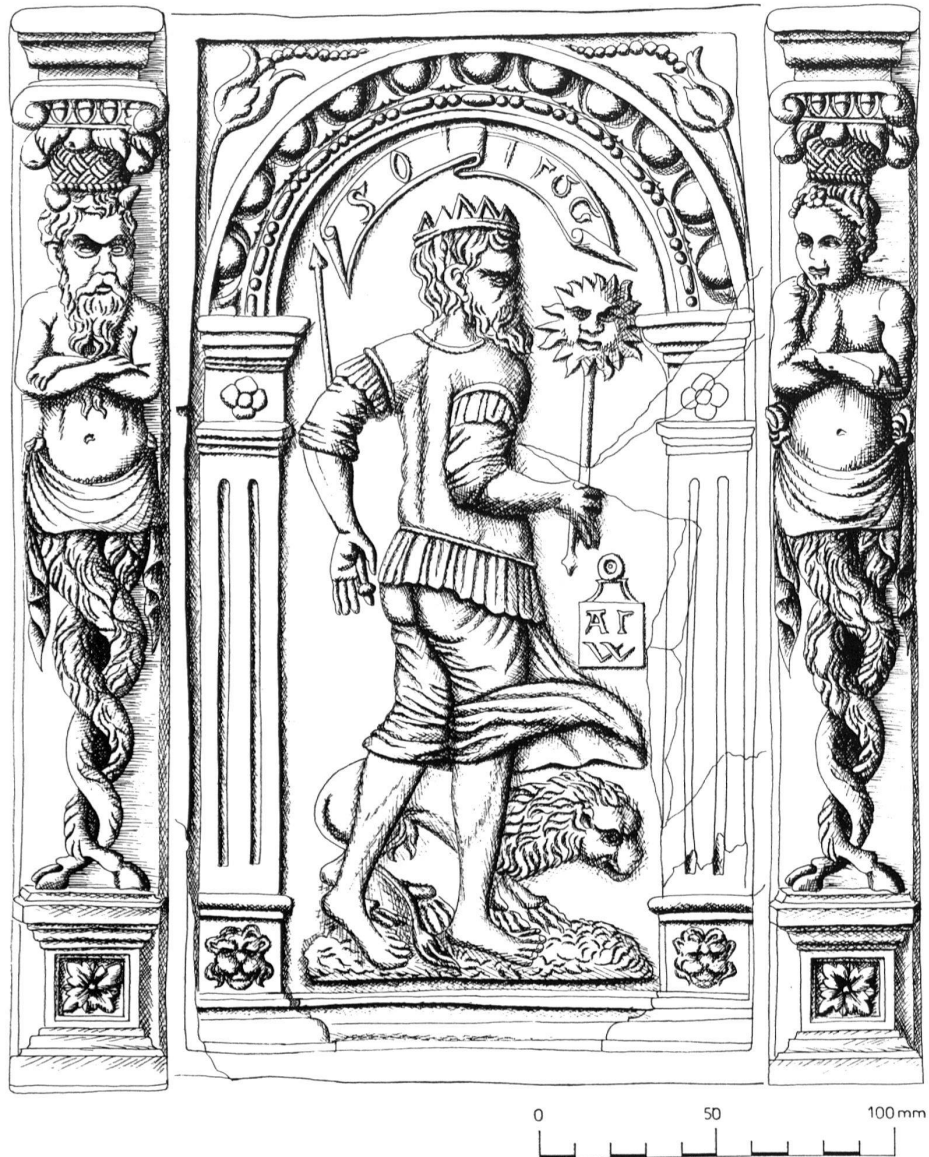
13 Planche comportant trois céramiques de poêle. Terre cuite engobée naturelle, sans glaçure, peinte à l'origine couleur noire imitation fonte. Personnage allégorique représentant le soleil. Carreau daté de 1566 et portant le monogramme A. T. W. probablement Antonius Wenendal de Cologne. De part et d'autre un carreau d'assemblage vertical avec cariatide. Niveau de destruction de l'Oberschloss, correspondant aux réaménagement entrepris par Lazare de Schwendi. – Dessins Claire Seiller.
