Zeitschrift:	Kunst+Architektur in der Schweiz = Art+Architecture en Suisse = Arte+Architettura in Svizzera
Herausgeber:	Gesellschaft für Schweizerische Kunstgeschichte
Band:	55 (2004)
Heft:	1: Patriotische Wandmalerei im 20. Jahrhundert = La peinture murale patriotique au XXe siècle = Pittura murale patriottica nel XX secolo
Rubrik:	Denkmalpflege = Conservation du patrimoine = Conservazione dei monumenti

Die Restaurierung der Kirche Scherzlingen

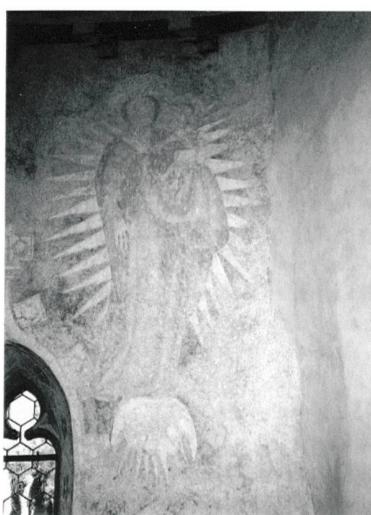
Kirche Scherzlingen, Mondsichel-Madonna im Chor. (Hans Mischler, Thun)

verherrlichung darstellen zu können: der Verkündigungsengel mit langem Spruchband links, rechts Maria am Lesepult, darüber im Himmel Gottvater, der Maria das Jesukind zeigt. Rechts oben, ausserhalb dieser zentralen Szene, steht Maria im Strahlenkranz mit dem Jesukind, unten schreibt Johannes sein Evangelium. Die lebensgrossen Figuren sind durch die gemalte Rahmung zusätzlich monumentalisiert. Als gemalte Bildhauerarbeiten werden die Hauptgestalten von mächtigen Baldachinen gekrönt. Dieser scheinarchitektonische Zug setzt sich in den dekorativen Fensterumrahmungen, die Steinmetzenarbeit nachahmen, und im plastisch gemalten Konsolgesims, das scheinbar die Decke trägt, fort. Zusammen mit den drei Masswerken, die von den Malern um 1380 gelb gefasst und damit in die Gesamtkomposition eingestimmt wurden, entstand im Chor ein gemalter Widerschein der farbigen gotischen Kathedralarchitektur. Zwar haben wir nur noch den Abglanz der einstigen Farbkraft vor uns, doch gelang den Restauratoren in enormer Arbeit, das Chorgehäuse wieder zum Strahlen zu bringen. Tausende von Hacklöchern mussten geschlossen werden, feinste Kalkübermalungen waren abzulösen, sorgfältige Retouchen sollen das Original, nicht die Fehlstelle hervorheben.
