**Artikel:** Von stehenden und liegenden Balken : mittelalterlicher und frühneuzeitlicher Ständer- und Blockbau in der Zentralschweiz

**Autor:** Moser, Brigitte / Bieri, Anette

# Von stehenden und liegenden Balken

## Mittelalterlicher und frühneuzeitlicher Ständer- und Blockbau in der Zentralschweiz

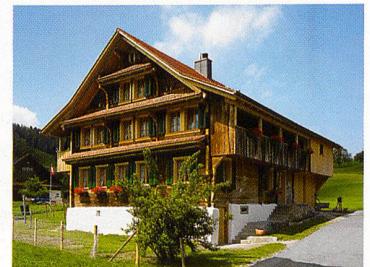
**Abb. 2** Haus Unterblacki, Ansicht an das Giebelfeld der noch nicht renovierten Hauptfassade: Unter dem originalen Heiterloch ist der Fenstergurtbalken mit farblichem Negativ eines abgebeilten Zierfrieses erkennbar. Durch das Zurücksägen der Vorstösse der Firstkammerwand wurde ein Dübel wieder sichtbar

An den Gebäudeecken bilden die miteinander verkämmten Balken der Fassaden charakteristische Eckvorstösse. Die Binnenwände sind untereinander und mit den Fassaden ebenfalls durch Überkämmlung verbunden. Die Auflageflächen der hochkant verbauten Balken sind leicht konkav gearbeitet und mit Moos ausgelegt. Auf diese Weise wird eine präzise Schliessung der Auflagekanten erreicht und das Auftreten von Zugluft im Hausinnern nach dem Schwund des saftfrisch verarbeiteten Holzes verhindert. Gegen ein seitliches Verschieben oder Kippen von Bau teilen sind die Balkenlagen untereinander durch Holzdübel aus hartem Buchenholz gesichert. Diese wurden in die Schmalseiten der Balken in vor gehoberte Löcher eingeschlagen und waren am fertigen Bau nicht mehr sichtbar Abb. 2.

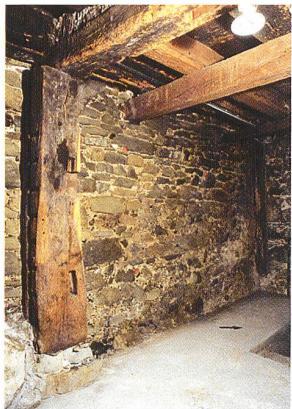
**Abb. 8** Haus St.-Oswalds-Gasse 10, Erdgeschoss, Südwand: Auf dem originalen Mittelständer liegt der Unterzug auf. Die vertikale Nut im Ständer und das Kopfholz auf der Ständeraussenseite sind noch vorhanden. Sekundär sind der Steinsockel und das Fundament unter dem Ständer sowie die von aussen an den Bohlen-Ständerbau gemauerte Steinwand, in der horizontale Negative von Wandböhlen sichtbar sind

Im Erdgeschoß lag der Schwellenkranz auf einem abgetieften Steinfundament, das ohne Mörtel gebaut wurde. In den Schwellen waren vier Eckständer, je zwei Mittelständer in den West-Ost-Schwellen (Hausbreite) und je ein Mittelständer in den Nord-Süd-Schwellen (Haustiefe) verzapft. Diese verliefen nur über die Höhe des Erdgeschosses. Die Fuss- und Kopfhölzer waren auf der Ständeraussenseite mit Holzdübeln angeblattet, wobei die Kopfhölzer in die Schwellen des ersten Obergeschosses übergriffen. Auf den Ständern lagerten in Nord-Süd-Richtung (Haustiefe) massive Balken, sogenannte Unterzüge. Diese trugen die in West-Ost-Richtung (Hausbreite) verlaufenden Deckenbalken. Wieder in einem rechten Winkel zu diesen lagen die Deckenbretter auf, welche in die ebenfalls aufliegenden Aussenschwellen des Obergeschosses in Aussparungen an den unteren Kanten (Falz) eingebbracht waren Abb. 8.

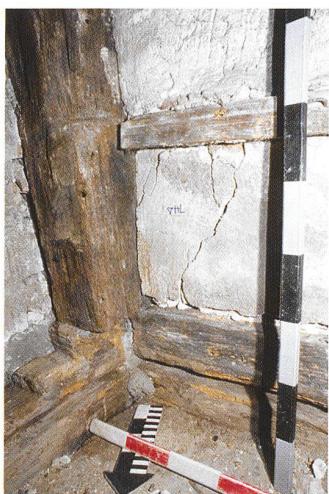
**Abb. 10** Haus St.-Oswalds-Gasse 10, erstes Obergeschoss, Raum 10, Südwestecke: Der originale Ständer ist mit Fase und auslaufendem Schildchen verziert. Er ist in die südliche Aussenschwelle eingezapft, in welche die Schwelle der ehemaligen Westwand des Raumes stösst. Während die Bodenbretter unter dieser durchlaufen, sind sie in der Aussenschwelle eingefalzt. Über der Oberkante des bereits entfernten Mörtelgusses sind die Nuten zur Aufnahme der Bodenbretter sichtbar

verziert. Außerdem verfügten beide Räume über komplexe Doppelböden, die zusammen mit ihrer Auflage an eine Millefeuille erinnern: Auf den geschichteten Balken der Deckenkonstruktion des Erdgeschosses lagerten die Deckenbretter, die über die gesamte Haustiefe verliefen. Auf diesen wurde bis an die Schwellen eine Schicht feuchter Lehm- oder Kalkmörtel eingestrichen. Darüber hat man die Bodenbretter eingebracht. Sie wurden aber nicht einfach daraufgelegt, sondern in Gegenrichtung zu den Deckenbalken in die dafür ausgenommenen Nuten in den Schwellen eingeschoben **Abb. 10**.

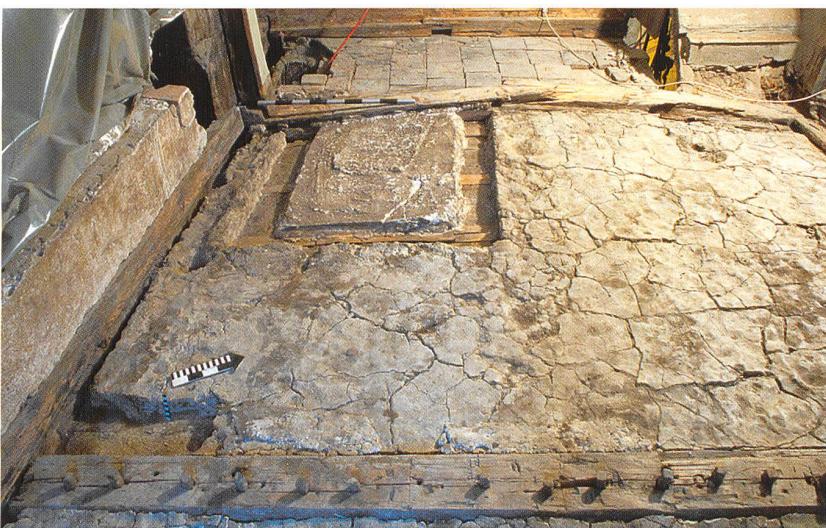
**Abb. 11** Haus St.-Oswalds-Gasse 10, erstes Obergeschoss, Raum 10: Auf dem originalen Lehmmörtelestrich, in dem das Negativ des Ofenfundaments noch sichtbar ist, lagerten zahlreiche Funde

Bedingt durch die Konstruktion entstand über dem isolierenden und brandschützenden Mörtel Estrich ein Hohlraum **Abb. 11**. In diesem hatten sich unzählige unterschiedlichste Gegenstände (Zwischenbodenfunde) angesammelt, die über die Jahrhunderte zwischen die Ritzen der Bodenbretter gefallen sind. Besonders interessant sind die zahlreichen Münzen, 41 an der Zahl, und die über 600 Lederschnipsel. Aufgrund der Auswertungen der Bausubstanz und der Funde kann man einerseits nachweisen, dass diese Estriche zu unterschiedlichen Zeitpunkten eingebracht wurden, nämlich um 1447 und 1480, andererseits, dass hier eine Schuhmacherwerkstatt eingerichtet war: Die Untersuchung der Lederschnipsel sowie die Analyse von im Haus geborgenen Fragmenten des Einnahmen- und Ausgabenverzeich-

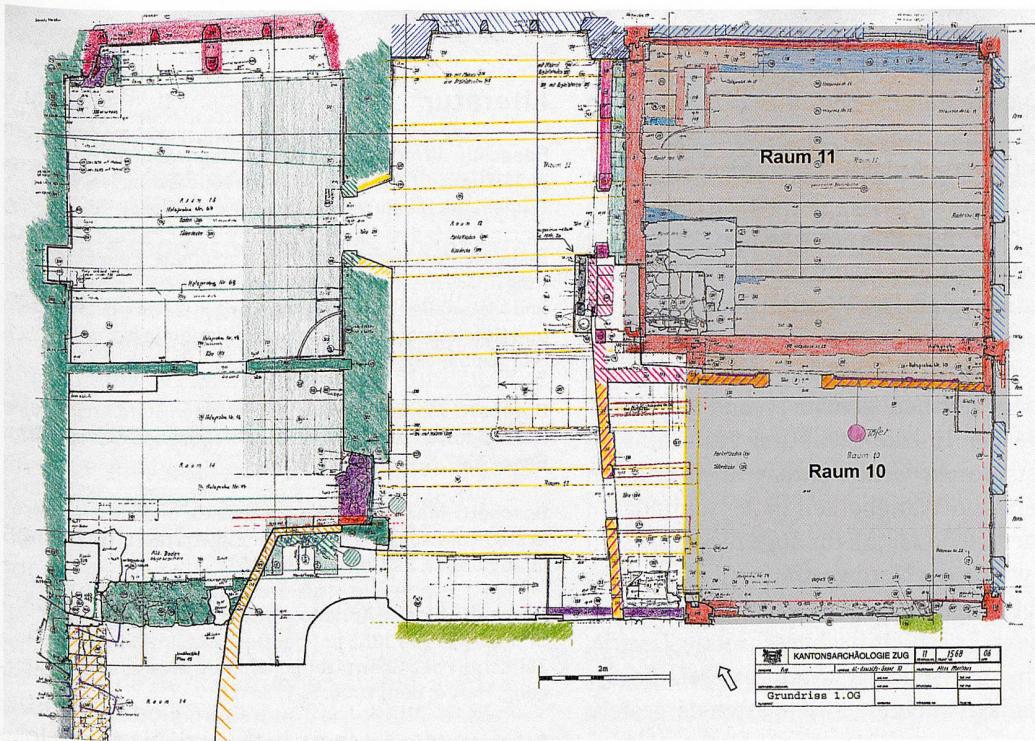
**Abb. 9** Haus St.-Oswalds-Gasse 10, erstes Obergeschoss, Grundriss: Die Stuben (Räume 10 und 11) im Ostteil weisen zum Mittelteil einen Versatz auf

Die beiden Räume (Raum 10 und 11) im ersten Obergeschoss auf der das Erdgeschoß übergreifenden Seite waren ehemals Stuben Abb. 9: In Raum 10 ist seit 1447 ein Kachelofen belegt, in Raum 11 ein solcher vermutet. In beiden Räumen waren die Ständer und die Decke kunstvoll

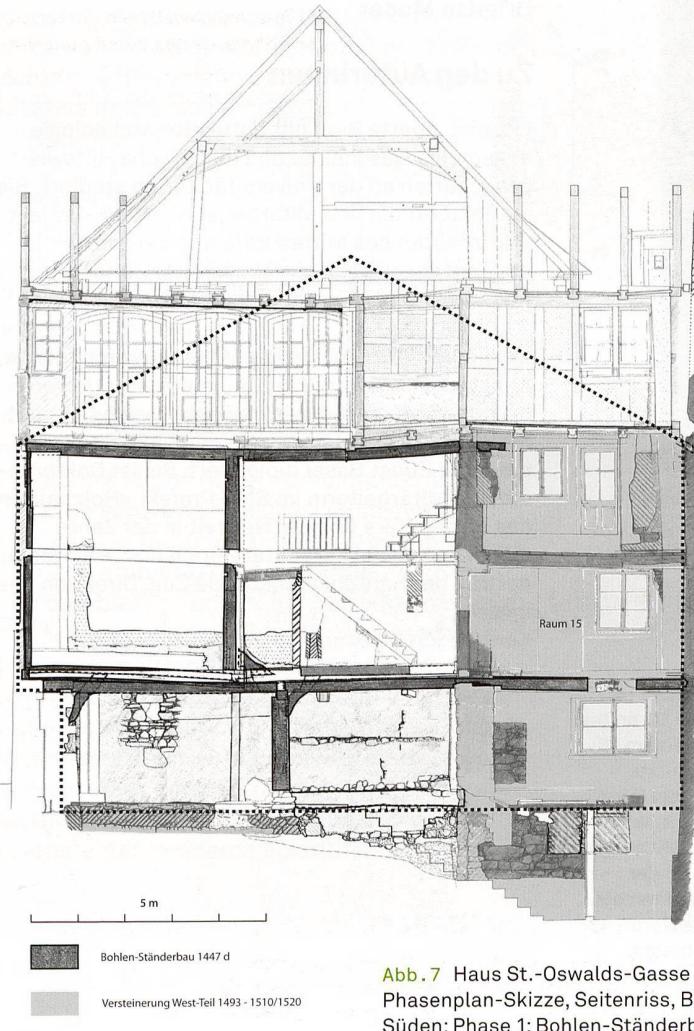
**Abb. 7** Haus St.-Oswalds-Gasse 10, Phasenplan-Skizze, Seitenriss, Blick nach Süden: Phase 1: Bohlen-Ständerbau 1447d (dunkelgrau), Phase 2: Versteinerung bis 1510/1520 (hellgrau)

Baukörper ragte im Osten rund 1 m über den unteren hinaus und hatte mit mehr als 122 m<sup>2</sup> einen enorm grossen Grundriss. Im ersten Obergeschoss wurde diese Grundfläche durch eine vermutete Laube auf der Westseite sogar noch vergrössert. Das Erdgeschoss bestand wohl aus einem einzigen, hallenähnlichen Raum. Die beiden Obergeschosse gliederten sich in drei gleiche Teilbereiche: Im Ostteil gab es zwei Räume, deren Wände zum durchgehenden Mittelteil etwas versetzt waren. Der Westteil umfasste zwei weitere Kammern. Die Zimmer waren jeweils vom gangartigen Mittelteil her durch Türen erschlossen Abb. 7.

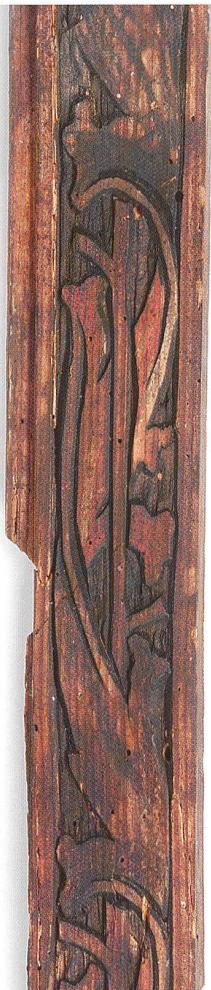
**Abb. 12** Haus St.-Oswalds-Gasse 10, erstes Obergeschoss, Raum 15: Die flachgeschnitzte, bemalte Zierleiste (hier hochgestellt) mit Akanthusranke und Mittelstab (1510/20) war an der Unterseite des Himmels der Nische des Nordfensters angebracht.

Um 1510/1520 wurde das Haus in grossem Stil umgebaut, was mit der Aufgabe der Schuhmacherwerkstatt und einem möglichen Besitzerwechsel einherging: Der Westteil des Holzhauses wurde zusammen mit dem angrenzenden Nachbarhaus versteinert. Dabei hat man von aussen her an den Holzbau gemauert und anschliessend Teile der Holzkonstruktion entfernt. Dieser Arbeitsprozess wird sichtbar in Abdrücken (Negativen) von Wandbohlen in der sekundären Steinmauer (siehe Abb. 8). Im Zuge dieses grossen Umbaus wurde der Nordwestraum (Raum 15) im ersten Obergeschoss (siehe Abb. 7) kunstvoll ausgeschmückt. Er erhielt flachgeschnitzte Zierfriese und eine grossflächige Wandmalerei, auf der eine Hasenjagd in einem Rosengarten dargestellt war Abb. 12. ●
