Artikel: Restauro e riuso della Gemeinschaftshaus di Armin Meili a Baden

(1951-54)

Restauro e riuso della *Gemeinschafts-haus* di Armin Meili a Baden (1951-54)

Cambiamenti «in continuità» con l'esistente

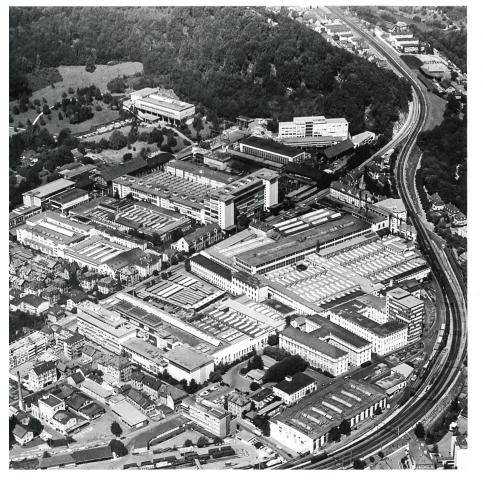
La Gemeinschaftshaus di Meili, costruita sul Martinsberg, domina l'area industriale della BBC (Archiv ABB Schweiz, Baden)

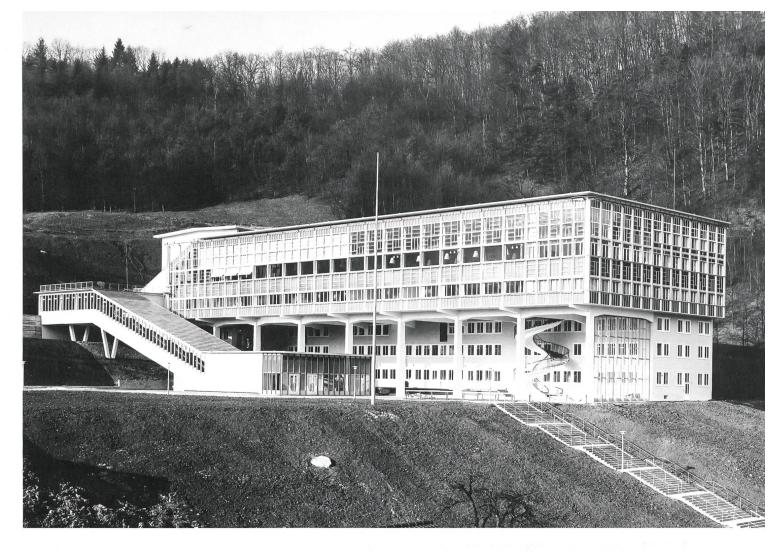
L'articolazione volumetrica in basamento e corpo principale, unita alle festose scale di accesso e di uscita, «mettono in scena» la distribuzione interna dell'edificio e i flussi dei lavoratori (Archiv ABB Schweiz, Baden)

Il programma detta dunque l'organizzazione della circolazione interna ed esterna, leggibile anche ad un primo sguardo. La monumentale scala d'accesso coperta a sei rampe porta i lavoratori dal livello dell'ingresso a quello dell'arioso *Gartensaal*—al quarto piano—dove lasciano i cappotti e acquistano i *coupons* per il pranzo. Da lì un'altra scala, nella direzione opposta, li porta al livello del piano principale—il quinto—dove accedono direttamente al refettorio, lo spazio più grande e caratteristico dell'edificio, che con una parete completamente vetrata si apre ad una splendida vista sull'area sottostante e sulla città. Con la

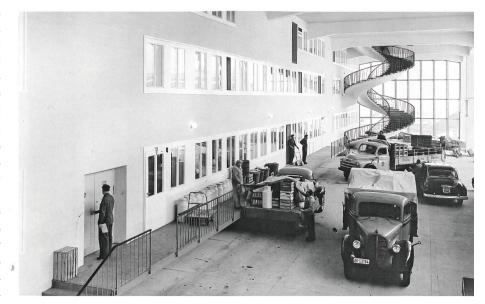
Il piazzale ricavato sotto il corpo principale dell'edificio consente il carico e scarico delle merci (Archiv ABB Schweiz, Baden)

L'ubicazione dell'edificio è ideale, ma essendo accessibile da un solo lato rende problematica l'organizzazione spaziale. Per evitare che i flussi dei lavoratori e quelli dei veicoli si intralcino, Meili dispone le funzioni una sopra all'altra: colloca i locali tecnici e il magazzino in un basamento stretto di tre piani, direttamente accessibile dall'esterno, e al di sopra il refettorio e l'aula per le manifestazioni, in un volume largo due volte il basamento e sorretto da sottili pilastri in cemento armato. Portando i lavoratori ai piani superiori, l'astuto dispositivo di circolazione libera il piazzale che si crea sotto l'edificio e consente un'agevole circolazione dei veicoli per il carico e scarico merci.

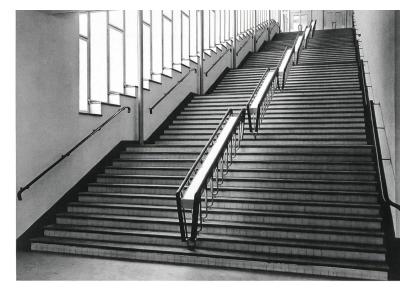
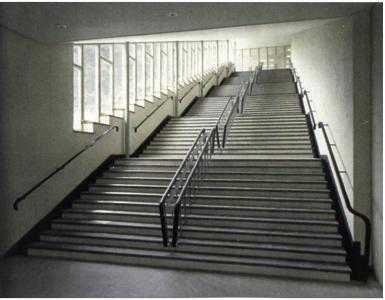
La scala d'accesso all'edificio prima e dopo l'accurato restauro che ne ha conservato il carattere arioso e festoso (Archiv ABB Schweiz, Baden; Roger Frei, Zürich)

La festosa scala vetrata a sei rampe, fondamentale per il mantenimento dell'immagine e della memoria d'uso dell'edificio, è stata accuratamente conservata e restaurata, compresi i serramenti esterni in legno e il corrimano con sistema d'illuminazione integrato, semplicemente riparato.

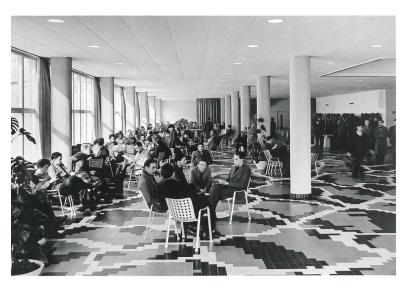
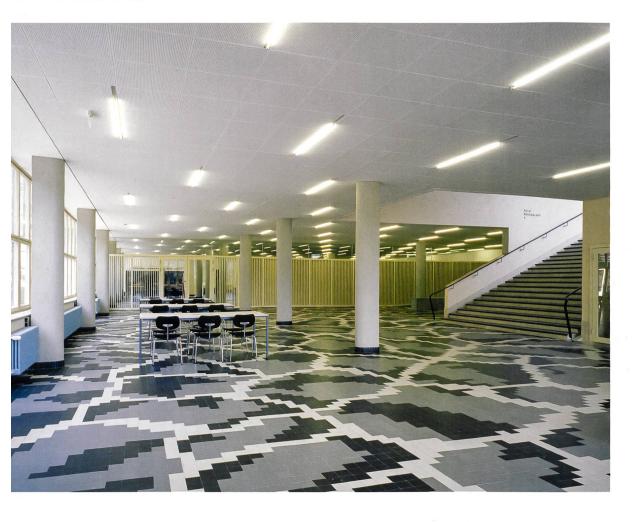
L'arioso Gartensaal aperto sul verde della collina prima e dopo il restauro e l'inserimento della mediateca (Archiv ABB Schweiz, Baden; Roger Frei, Zürich)

Lo spazio del *Gartensaal*, immerso nel verde circostante e completamente vetrato, è stato restaurato, inclusi i serramenti in legno dipinti di color crema, i dispositivi metallici per appendere i cappotti e il pavimento in piastrelle bianche, grigie e nere che formavano un motivo ornamentale. Per rispondere al programma fissato dal concorso, nella parte a monte del *Gartensaal* – non visibile dall'esterno – è stata ricavata una mediateca, separata dal resto dello spazio da una parete in vetro e legno che lascia tuttavia percepire le dimensioni d'origine dell'ambiente.

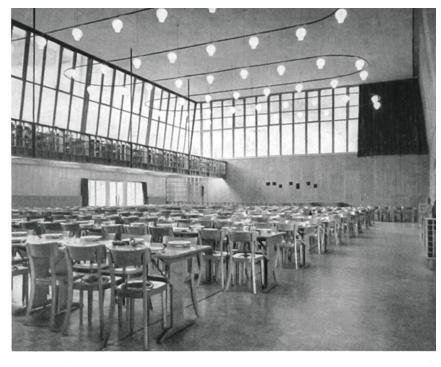
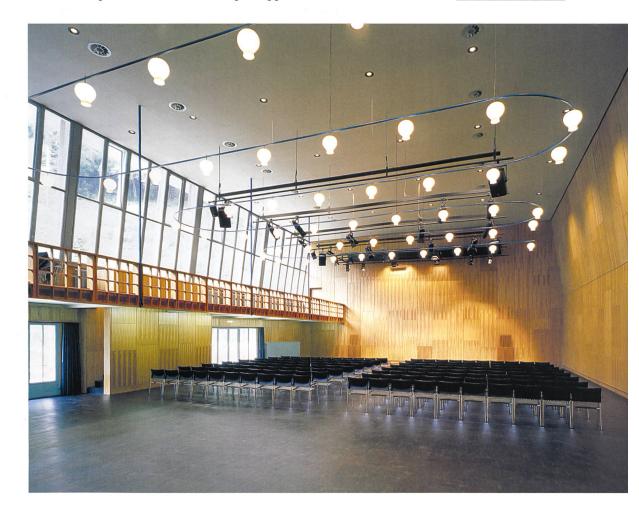
L'aula per le manifestazioni in origine e dopo gli interventi. Sono stati restaurati i serramenti e i lampadari a guscio, aggiunte nuove fonti di luce e sostituiti i rivestimenti in legno (Werk 42, 1955; Roger Frei, Zürich

L'aula magna era già stata modificata negli anni Settanta, quando era stata invertita la posizione del palco ed aggiunta una galleria sul lato corto della sala verso nord, con la chiusura delle finestre a monte. Burkard Meyer hanno eliminato la galleria aggiunta; hanno conservato e accuratamente restaurato il sistema d'illuminazione d'origine, con gli splendidi lampadari a guscio in vetro montati su un tubolare a serpentina; hanno disposto i nuovi riflettori al di sopra delle lampade d'origine, facendoli «scomparire» dietro a questo primo orizzonte visivo; hanno restaurato i doppi serramenti sul lato ovest e inserito al posto del vetro interno un doppio vetro di spessore 0,5 cm; hanno sostituito il rivestimento in compensato di larice e il pavimento in parquet di quercia, troppo usurati per essere restaurati, con nuovi rivestimenti in olmo, riproponendo anche l'inclinazione delle pareti, dettata da ragioni acustiche; hanno accorciato l'aula di una campata per creare un corridoio d'accesso alla terrazza sul tetto, verso

ovest; infine hanno demolito la scala che consentiva l'accesso diretto dal *Gartensaal*. Oggi l'aula è uno degli spazi in cui si riesce a leggere in modo più pregnante la mano di Meili: i rivestimenti in legno avvolgenti, gli splendidi lampadari che rendono lo spazio quasi palpabile e i grandi serramenti azzurri, che aprono la sala sul verde della collina, perpetuano il colore e l'atmosfera d'origine. Esemplificano altresì la strategia adottata, che mira alla «ricostruzione dell'atmosfera e del carattere originale dell'edificio» e all'intervento «in continuità» con l'esistente.

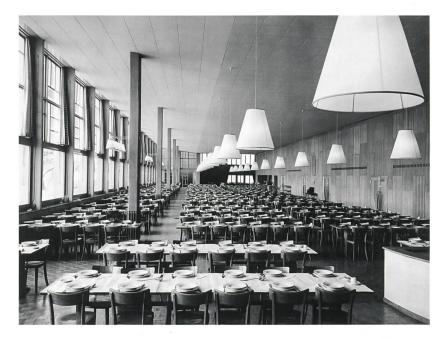
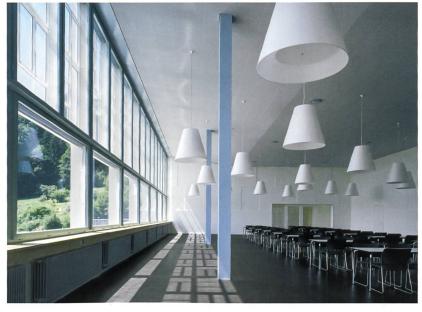
La mensa nel suo stato d'origine e dopo l'intervento che ne ha dimezzato la lunghezza. Il carattere del refettorio è stato conservato grazie alla riproposizione di alcuni elementi-chiave tra cui il profilo del soffitto, la policromia e i nuovi lampadari che richiamano gli originali (Archiv ABB Schweiz, Baden; Roger Frei, Zürich)

Tornando nel foyer, verso est si accede alla nuova mensa, le cui dimensioni sono state dimezzate rispetto a quella d'origine. La scuola non necessitava di un refettorio così grande, ma piuttosto di spazi per la didattica. Le nuove dimensioni degli spazi di ristorazione rimangono tuttavia generose e a tale percezione contribuiscono la doppia altezza dello spazio e la parete completamente vetrata sulla città. Per rafforzare ulteriormente questo effetto Burkard Meyer ricostruiscono anche il soffitto d'origine, il cui profilo, attentamente studiato da Meili, si sollevava verso la parete vetrata fungendo da riflettore, per far en-

trare ancora più luce. Inoltre, se prima la parete verso la cucina era rivestita in legno per «ancorare» la gigantesca sala completamente vetrata al nocciolo dell'edificio, oggi tutte le pareti sono rivestite in pannelli bianchi di gesso con un fine rilievo, come per supplire con il colore chiaro alla •

riduzione delle dimensioni. I lampadari «a cappello» d'ispirazione nordica erano andati perduti; al loro posto sono stati inseriti nuovi lampadari dalla stessa forma troncoconica, diffusori di luce che come quelli d'origine «popolano» lo spazio caratterizzandolo fortemente.

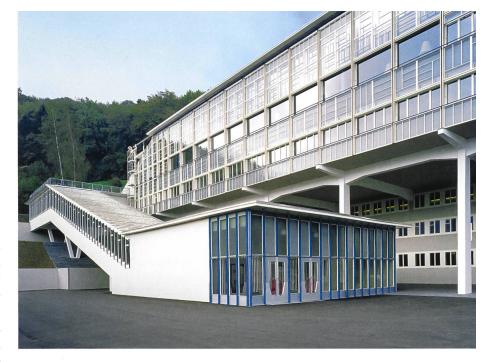
L'esterno dell'edificio dopo l'intervento: la nuova facciata in alluminio e legno riprende la trama modulare del prospetto di Meili. (Roger Frei, Zürich)

dell'unica porzione della facciata visibile a distanza ravvicinata, dalla terrazza disposta ad ovest; dall'altro lato in questi spazi le persone si muovono e non sostano vicino alle superfici vetrate (come accade invece nel refettorio e negli spazi per la didattica), sicché le esigenze di comfort climatico interno sono meno pressanti – questo modo di ragionare è congruente con la strategia termica adottata, su cui si tornerà più avanti. Il resto della struttura in legno è stata sostituita con elementi in alluminio e legno ad immagine di quella d'origine, ponendo particolare cura a mantenere l'esilità degli elementi, caratteristica degli anni Cinquanta. Su questa scelta sostitutiva hanno pesato considerazioni di carattere pragmatico ed economico: a detta dei progettisti il degrado dei serramenti esistenti avrebbe richiesto un consistente ed oneroso intervento di restauro. mentre la facciata in alluminio e legno assicura una maggior durata con limitati interventi manutentivi. Inoltre la scelta sostitutiva sembra «supportata» dalla conformazione stessa dell'edificio: dato che la facciata inizia al quarto piano, la nuova struttura in alluminio e legno è visibile solo da terra, a 10 metri di distanza.

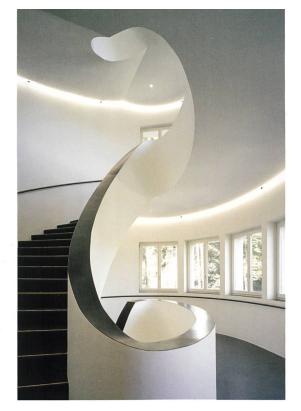
La scala chiusa a pianta ovale aggiunta per ragioni di sicurezza antincendio, vista dall'interno e dall'esterno. È stata inserita lungo la facciata nord, laddove è meno visibile (Roger Frei, Zürich)

La scala elicoidale aperta, che in origine garantiva l'uscita dei lavoratori, non è stata considerata idonea dalle autorità per la sicurezza antincendio, che hanno imposto la creazione di una scala aggiuntiva chiusa. Questa è stata inserita sul lato a monte, laddove è meno visibile. La sua forma ovale, estranea al linguaggio di Meili, e il suo volume parzialmente sporgente dall'edificio la rendono chiaramente riconoscibile come aggiunta. La scala elicoidale, resa ridondante dalle disposizioni di sicurezza, rimane invariata fin dove è visibile dall'esterno, ma è stata interrotta al terzo piano per consentire un maggiore sfruttamento dei piani superiori.
