La salle de l'Inter à Porrentruy, au centre de la vie sociale

La renaissance d'une salle polyvalente à Porrentruy

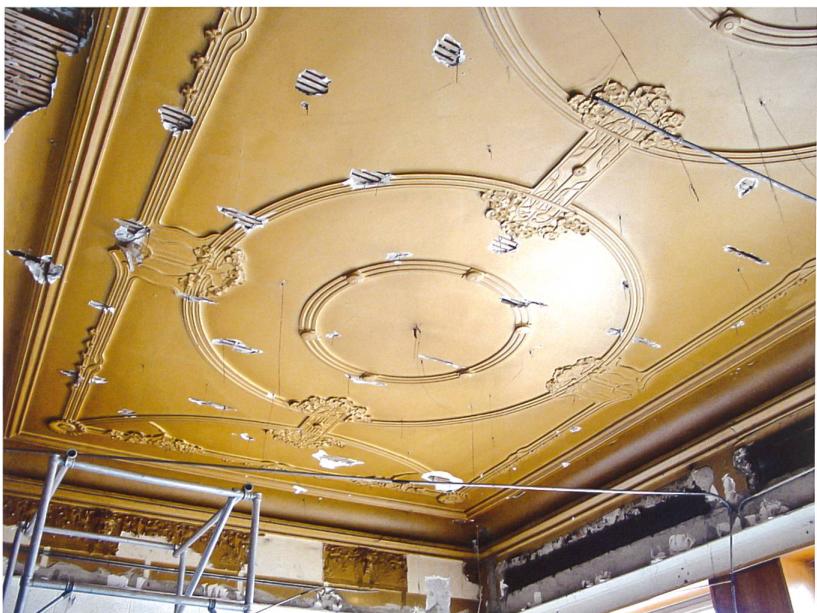
Brasserie de l'Inter.
Le plafond d'origine après enlèvement du faux plafond et avant restauration. Office cantonal de la culture, Porrentruy

Dans le nouveau bistrot, un plafond richement stuqué avec des frises au sommet des murs a été découvert au-dessus d'un faux plafond. Suivant les conseils des experts, il a été possible de réparer tous les stucs grandement abîmés et de les peindre en teintes adéquates⁹. Par contre, les choix portant sur la partie basse du local, avec ses structures métalliques invasives, ses couleurs et son ameublement ont été laissés à l'appréciation des architectes. De même, tous les locaux annexes, comme le vestibule ou les toilettes, ont été traités sous leur entière responsabilité. En revanche, l'entrée centrale du bâtiment, défigurée de

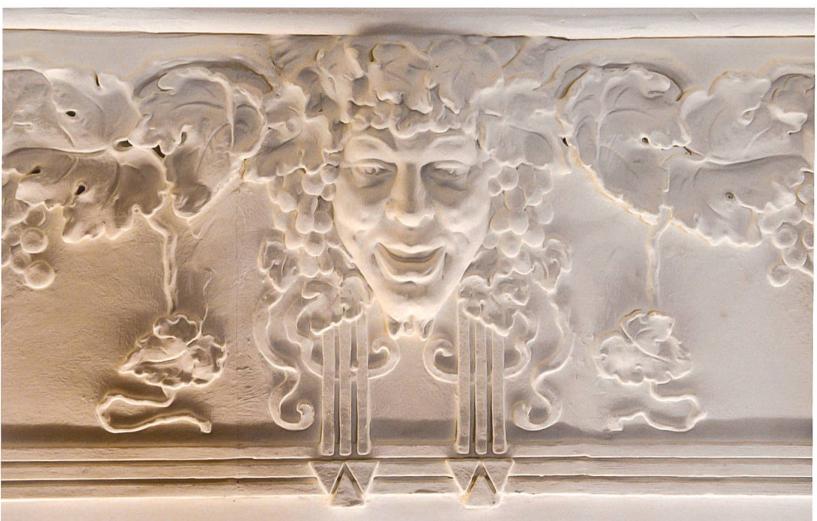
Brasserie de l'Inter.
Motif sous forme de mascaron bachique dans la frise courant sous le plafond, après restauration. Municipalité de Porrentruy, photo Géraud Siegenthaler

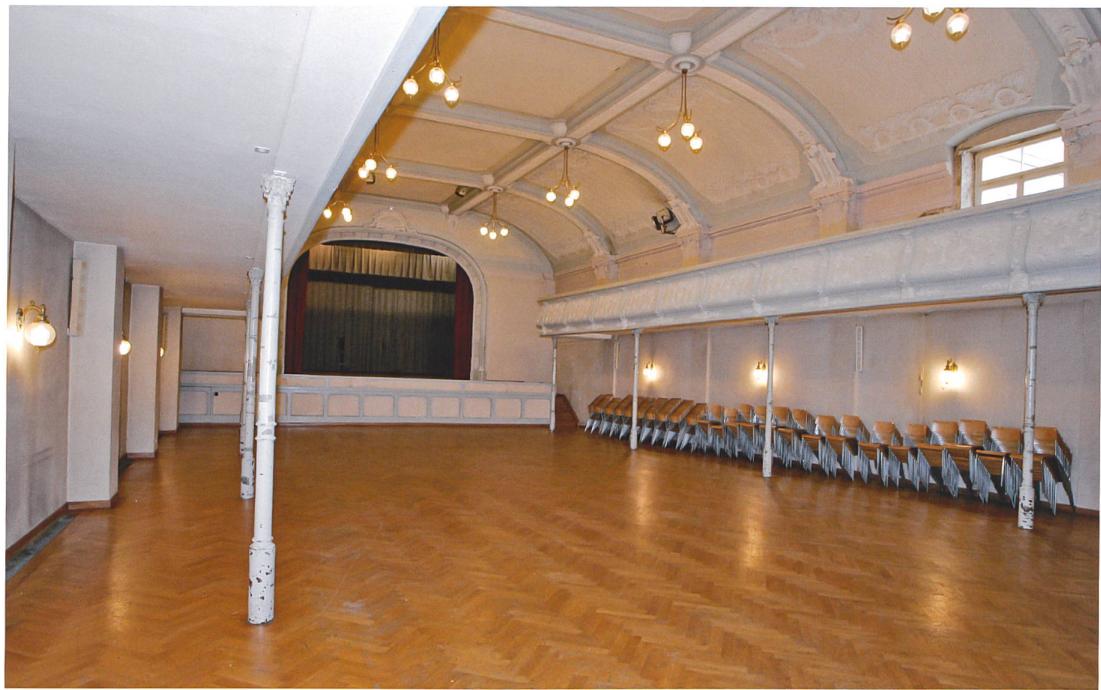
**La grande salle de l'Inter,
avant travaux de restauration.**
Municipalité
de Porrentruy, photo
Darrin Vanselow

Modifiant et unissant les teintes, plusieurs couches de peinture faussaient la perception des murs, des garde-corps et du plafond voûté de la salle. Il s'agissait sur ce point de retrouver un aspect proche de celui d'origine. Après sondages, il est apparu qu'initialement les stucs étaient peints dans des teintes finement différencierées basées sur des tonalités violacées et ocre, partiellement rehaussées à la bronzine, et que les surfaces plates portaient des décors floraux peints au pochoir. Cette différenciation animée, dans

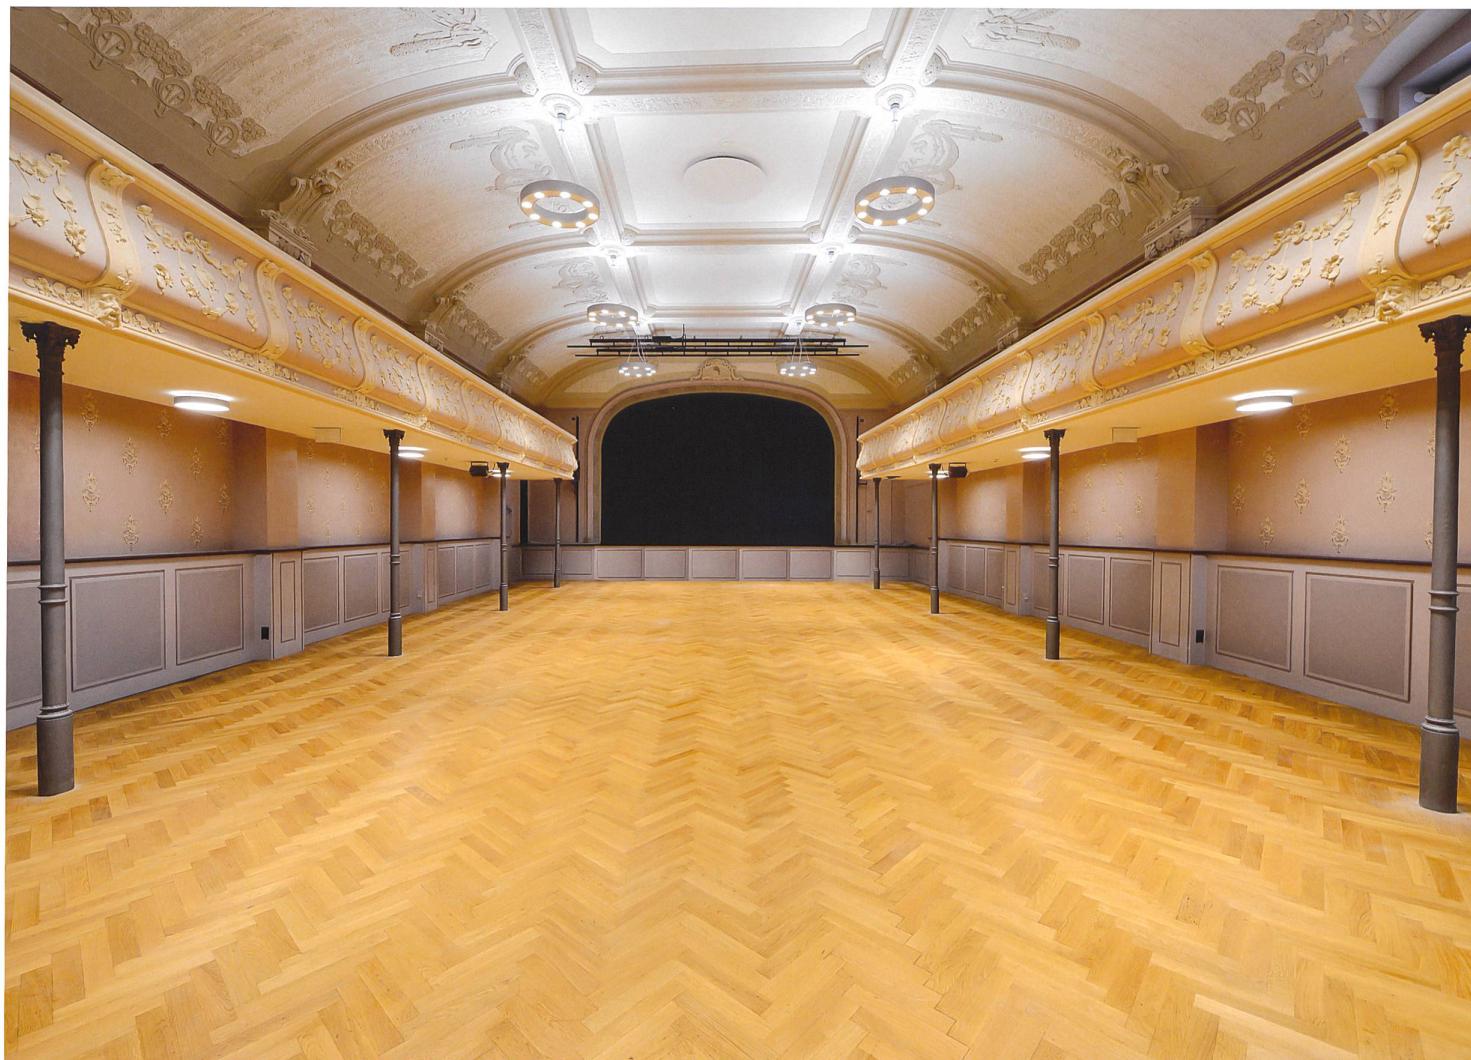
**La grande salle de l'Inter,
après restauration.**
Municipalité de Porren-
truy, photo Géraud
Siegenthaler

à 7,5 mètres – a été considéré comme indispensable pour recevoir des spectacles d'une certaine importance. Il a été réalisé avec un maximum de discréption et sans en faire une démonstration, reprenant non seulement sa forme générale en anse-de-panier, mais aussi tout le décor jusqu'au moindre détail. Les galeries, déjà raccourcies dans les années quarante, ont été conservées entièrement⁸. Malheureusement, les grandes verrières introduisant une lumière zénithale, fermées depuis les années quarante n'ont pas pu être restituées. Les équipements techniques sophistiqués, aujourd'hui considérés comme indispensables, ont été installés avec discréption.

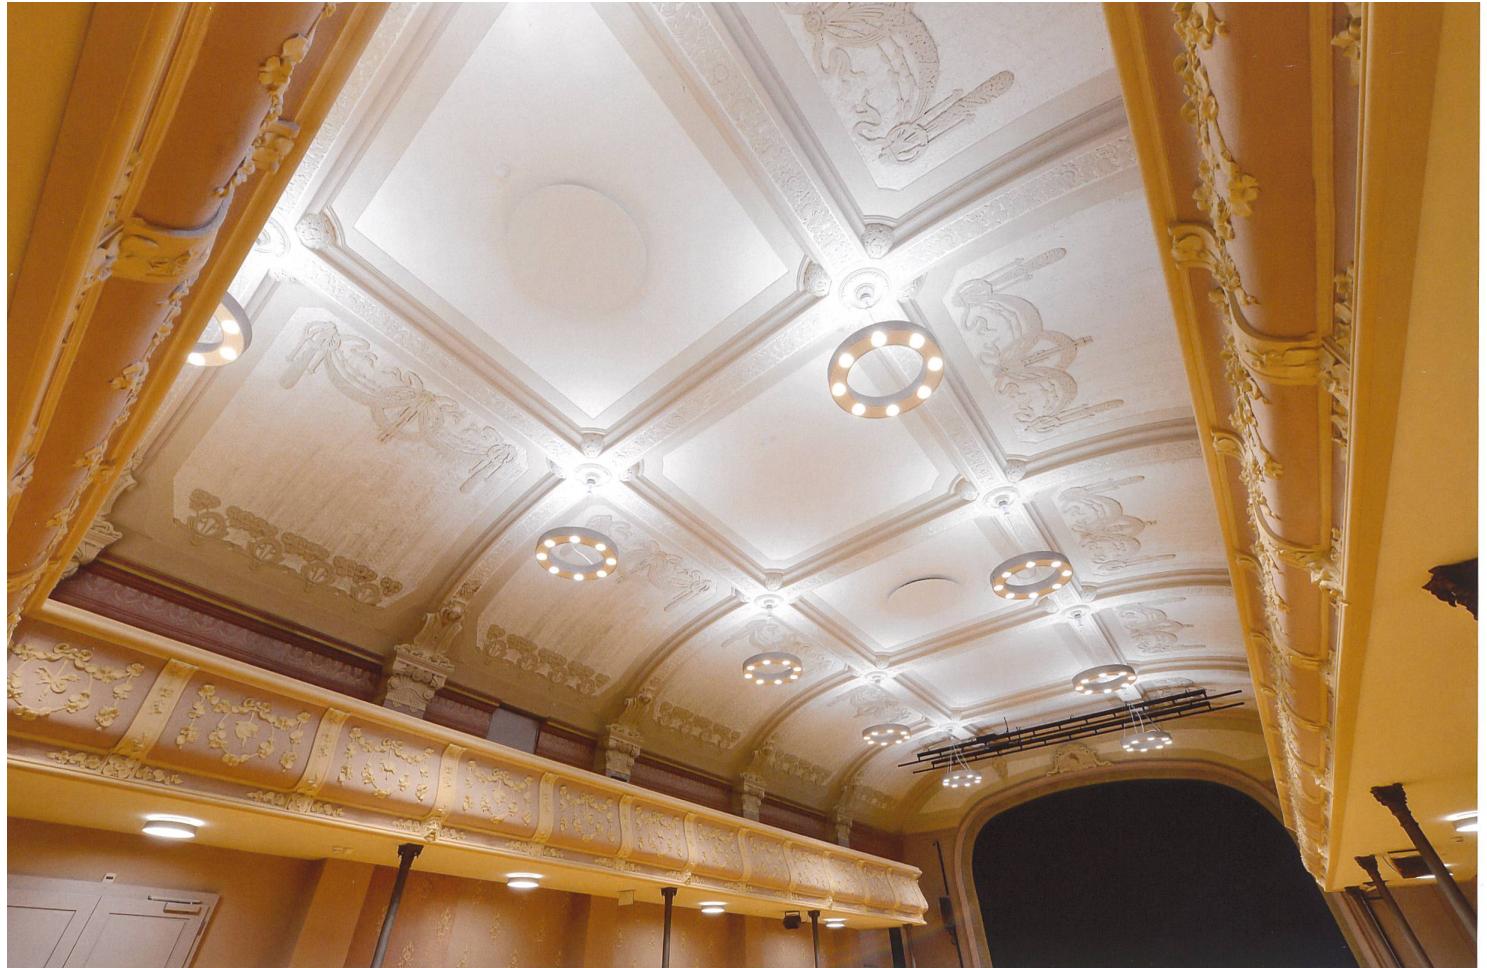
Grande salle de l'Inter.
Le plafond après restauration. Municipalité de Porrentruy, photo Géraud Siegenthaler

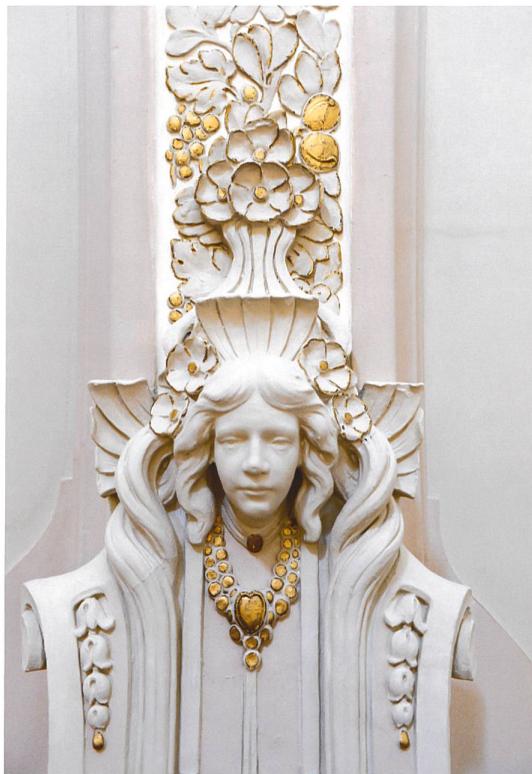
Grande salle de l'Inter.
Motif figuré sous forme de caryatide au départ des arcs du plafond.
Spécimen avec les touches de dorure à la bronzine conservées et restaurées. Municipalité de Porrentruy, photo Géraud Siegenthaler

accompagnent des cariatides coiffées à la mode de la Belle Epoque et parées de riches bijoux Art nouveau. Comme l'ont montré les sondages, les stucs étaient peints en des teintes vives de couleurs inhabituelles et animés par de petits éclairs de bronzine. Le décor des parois constitué de riches motifs peints au pochoir et rehaussées à main libre fait écho à la vivacité des stucs.

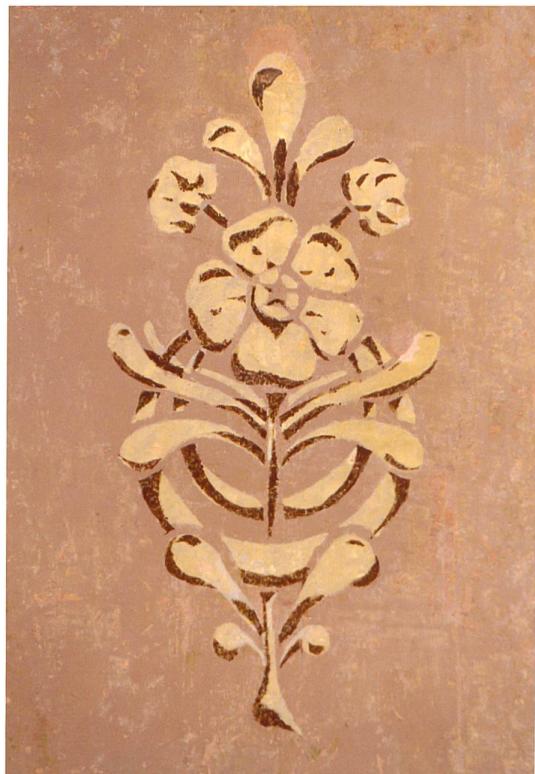
Grande salle de l'Inter,
motif floral peint au pochoir et rehaussé à main libre, après conservation. Municipalité de Porrentruy, photo Géraud Siegenthaler
