# La salle de l'Inter à Porrentruy, au centre de la vie sociale

Autor(en): **Furrer, Bernhard / Berthold, Marcel**

## La renaissance d'une salle polyvalente à Porrentruy

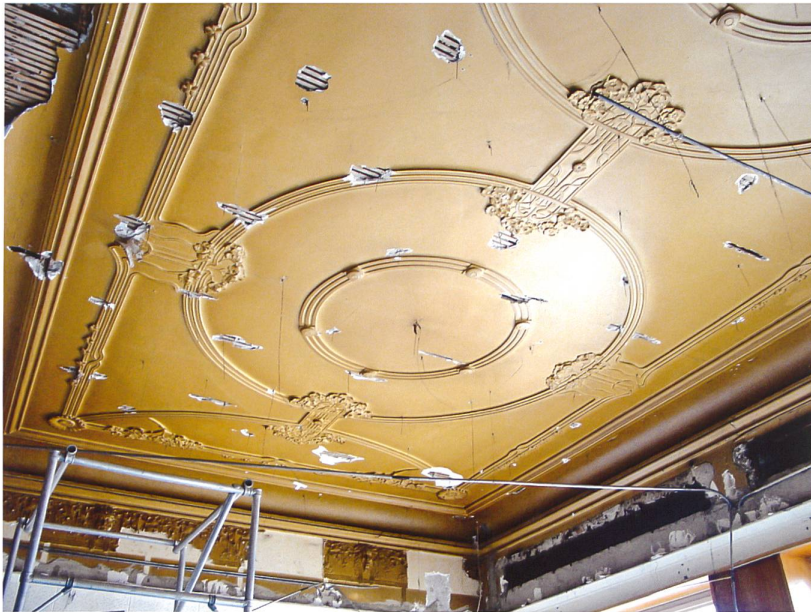
**Brasserie de l'Inter.**  
Le plafond d'origine après enlèvement du faux plafond et avant restauration. Office cantonal de la culture, Porrentruy

Dans le nouveau bistrot, un plafond richement stucqué avec des frises au sommet des murs a été découvert au-dessus d'un faux plafond. Suivant les conseils des experts, il a été possible de réparer tous les stucs grandement abîmés et de les peindre en teintes adéquates<sup>9</sup>. Par contre, les choix portant sur la partie basse du local, avec ses structures métalliques invasives, ses couleurs et son ameublement ont été laissés à l'appréciation des architectes. De même, tous les locaux annexes, comme le vestibule ou les toilettes, ont été traités sous leur entière responsabilité. En revanche, l'entrée centrale du bâtiment, défigurée de

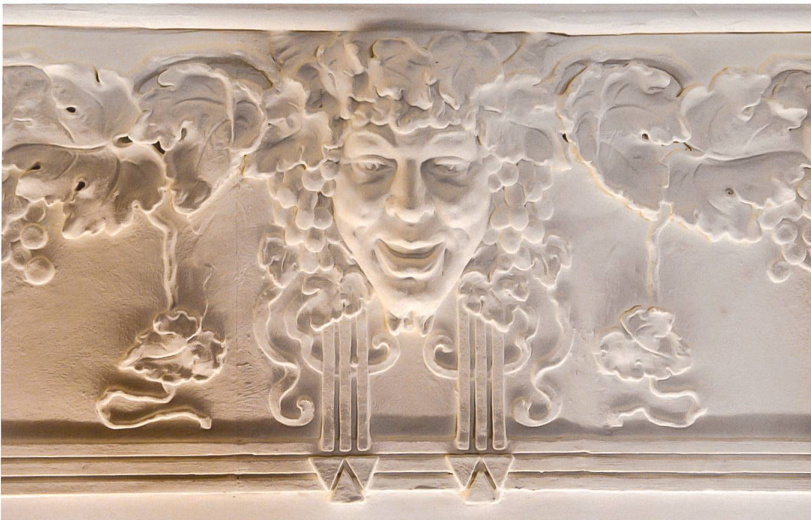
**Brasserie de l'Inter.**  
Motif sous forme de mascarón bachique dans la frise courant sous le plafond, après restauration. Municipalité de Porrentruy, photo Géraud Siegenthaler

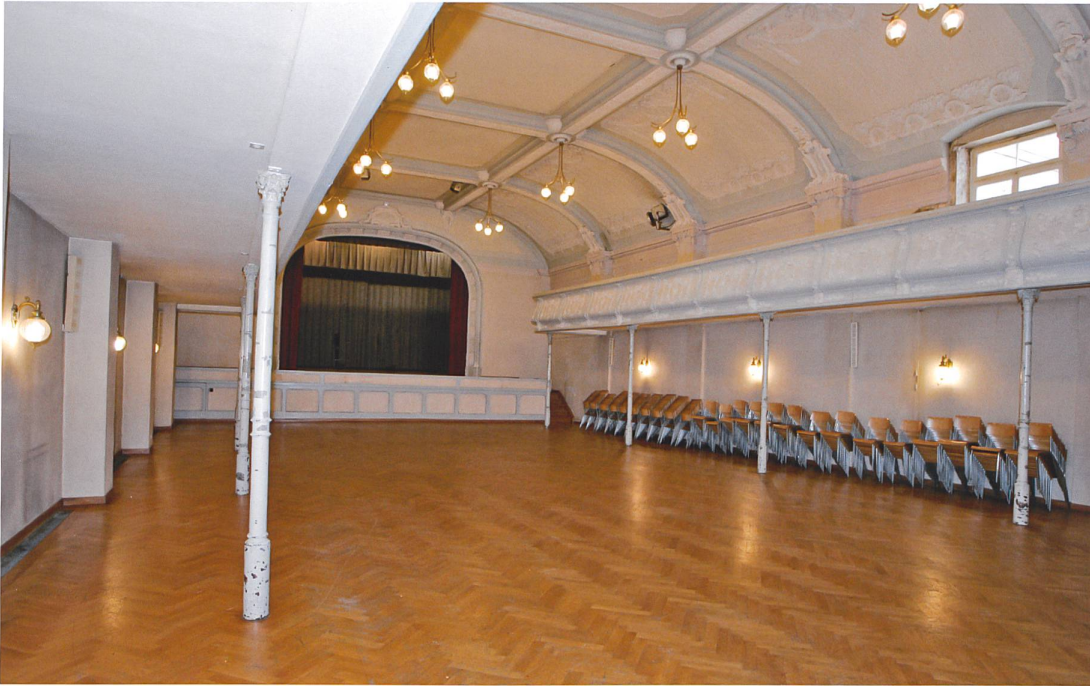
La grande salle de l'Inter, avant travaux de restauration. Municipalité de Porrentruy, photo Darrin Vanselow

Modifiant et unissant les teintes, plusieurs couches de peinture faussaient la perception des murs, des garde-corps et du plafond voûté de la salle. Il s'agissait sur ce point de retrouver un aspect proche de celui d'origine. Après sondages, il est apparu qu'initialement les stucs étaient peints dans des teintes finement différenciées basées sur des tonalités violacées et ocre, partiellement rehaussées à la bronzine, et que les surfaces plates portaient des décors floraux peints au pochoir. Cette différenciation animée, dans

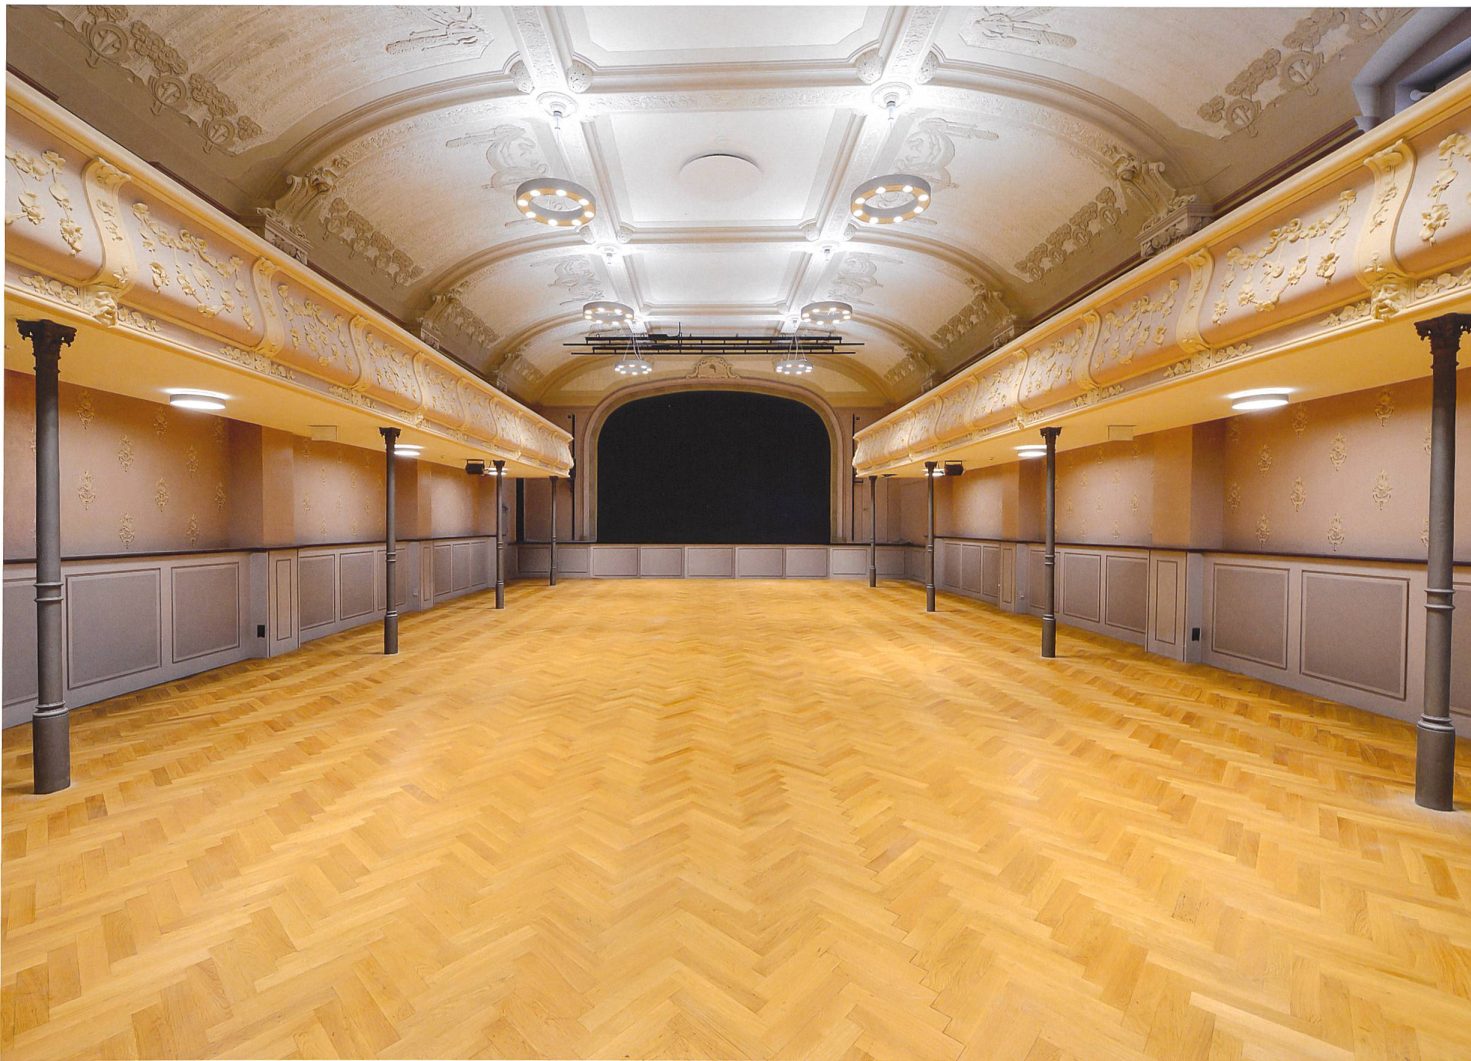
La grande salle de l'Inter, après restauration. Municipalité de Porrentruy, photo Géraud Siegenthaler

La grande salle est l'élément artistique le plus significatif de l'ensemble. Au cours des discussions, il a été possible de se rapprocher progressivement de solutions adaptées à la grande valeur de cet intérieur exceptionnel. L'élargissement de l'arc de scène – celui-ci passant de 6 mètres

à 7,5 mètres – a été considéré comme indispensable pour recevoir des spectacles d'une certaine importance. Il a été réalisé avec un maximum de discrétion et sans en faire une démonstration, reprenant non seulement sa forme générale en anse-de-panier, mais aussi tout le décor jusqu'au moindre détail. Les galeries, déjà raccourcies dans les années quarante, ont été conservées entièrement<sup>8</sup>. Malheureusement, les grandes verrières introduisant une lumière zénithale, fermées depuis les années quarante n'ont pas pu être restituées. Les équipements techniques sophistiqués, aujourd'hui considérés comme indispensables, ont été installés avec discrétion.

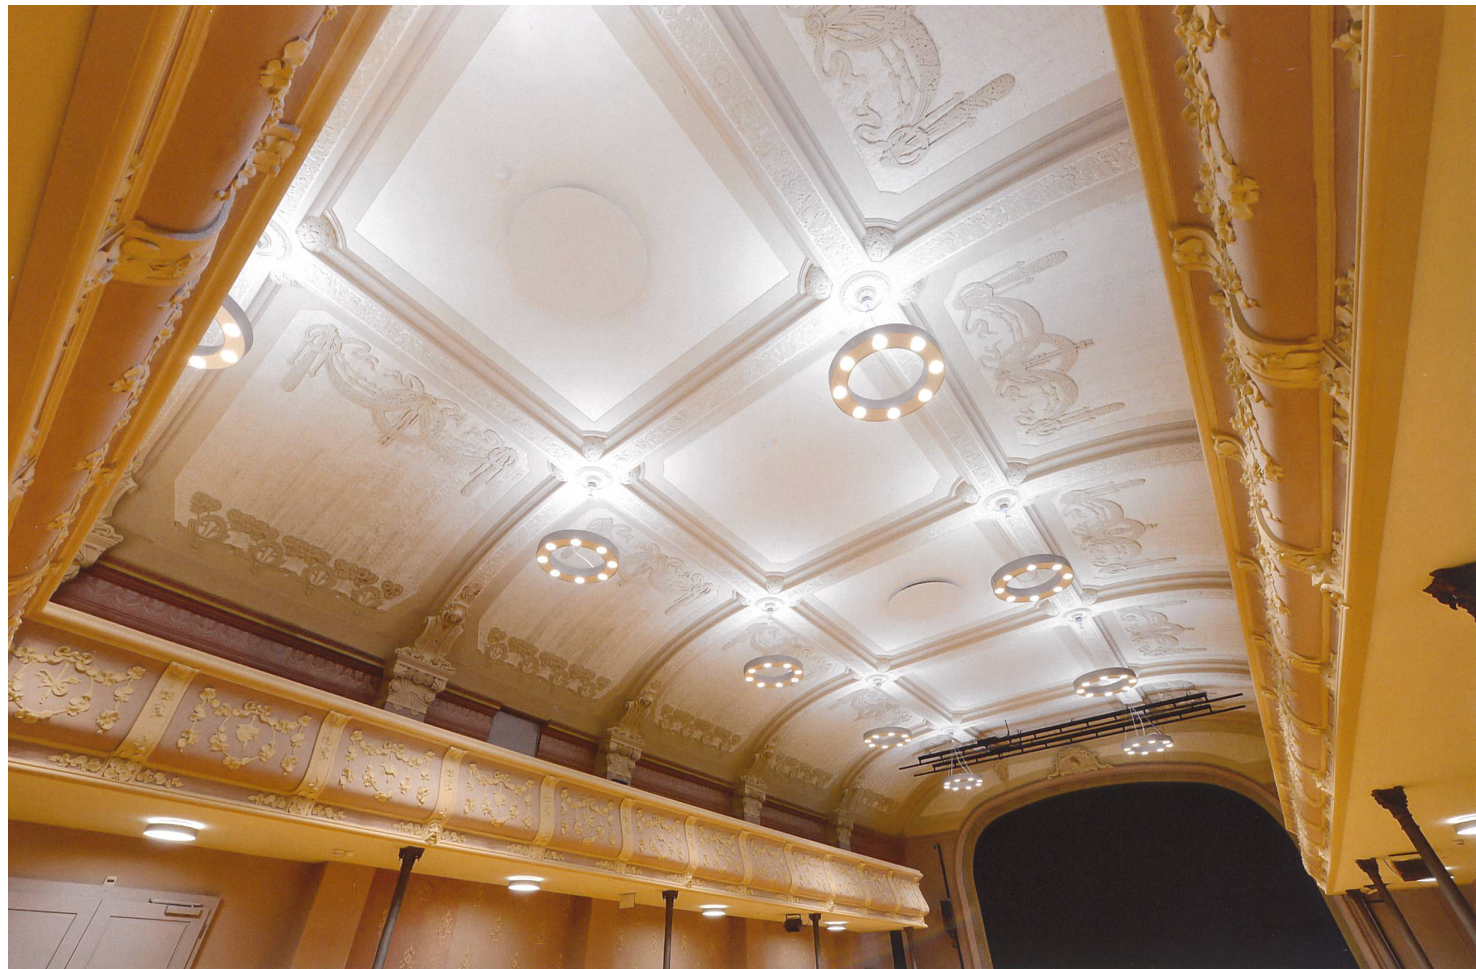
**Grande salle de l'Inter.**  
Le plafond après restauration. Municipalité de Porrentruy, photo Géraud Siegenthaler

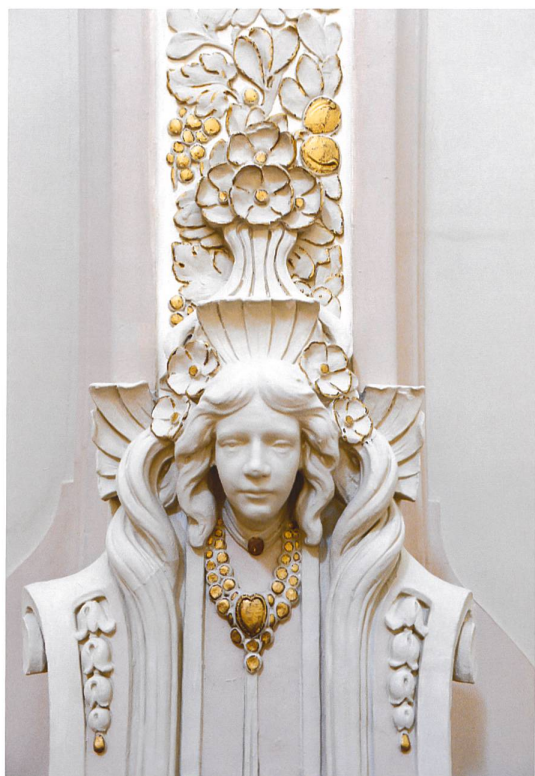
**Grande salle de l'Inter. Motif figuré sous forme de cariatide au départ des arcs du plafond.** Spécimen avec les touches de dorure à la bronzine conservées et restaurées. Municipalité de Porrentruy, photo Géraud Siegenthaler

accompagnent des cariatides coiffées à la mode de la Belle Epoque et parées de riches bijoux Art nouveau. Comme l'ont montré les sondages, les stucs étaient peints en des teintes vives de couleurs inhabituelles et animés par de petits éclairs de bronzine. Le décor des parois constitué de riches motifs peints au pochoir et rehaussées à main libre fait écho à la vivacité des stucs.

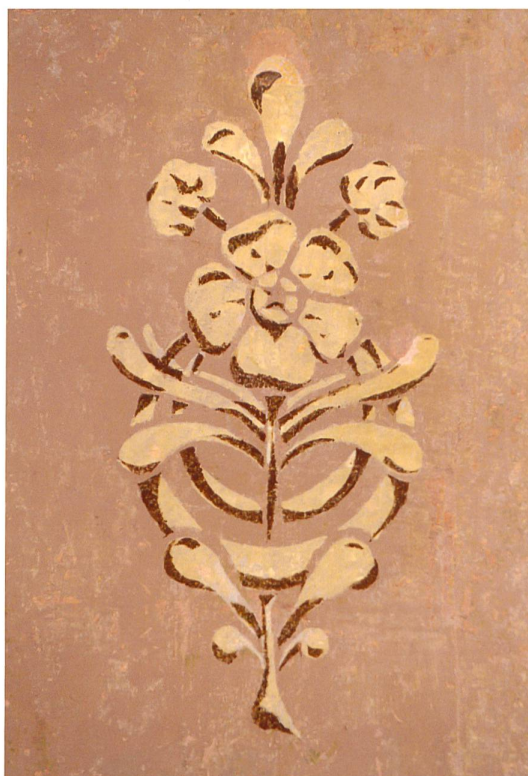
**Grande salle de l'Inter, motif floral peint au pochoir et rehaussé à main libre, après conservation.** Municipalité de Porrentruy, photo Géraud Siegenthaler
