Artikel: La salle de l'Inter à Porrentruy, au centre de la vie sociale

La salle de l'Inter à Porrentruy, au centre de la vie sociale

La renaissance d'une salle polyvalente à Porrentruy

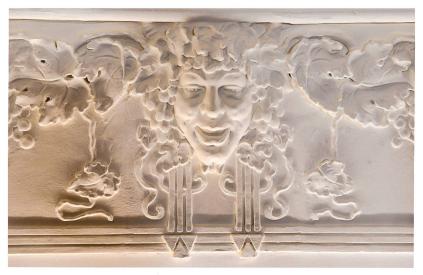
Brasserie de l'Inter. Le plafond d'origine après enlèvement du faux plafond et avant restauration. Office cantonal de la culture, Porrentruy

Dans le nouveau bistrot, un plafond richement stuqué avec des frises au sommet des murs a été découvert au-dessus d'un faux plafond. Suivant les conseils des experts, il a été possible de réparer tous les stucs grandement abîmés et de les peindre en teintes adéquates⁹. Par contre, les choix portant sur la partie basse du local, avec ses structures métalliques invasives, ses couleurs et son ameublement ont été laissés à l'appréciation des architectes. De même, tous les locaux annexes, comme le vestibule ou les toilettes, ont été traités sous leur entière responsabilité. En revanche, l'entrée centrale du bâtiment, défigurée de

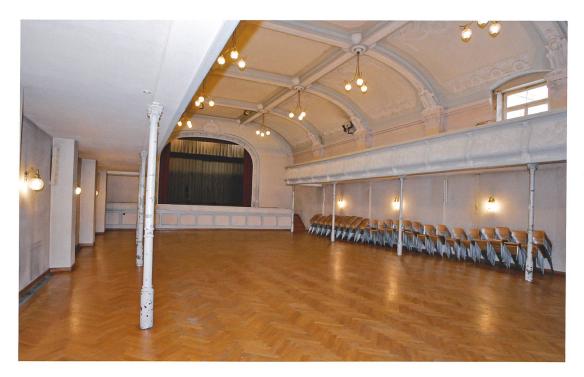
La grande salle de l'Inter, avant travaux de restauration. Municipalité de Porrentruy, photo Darrin Vanselow

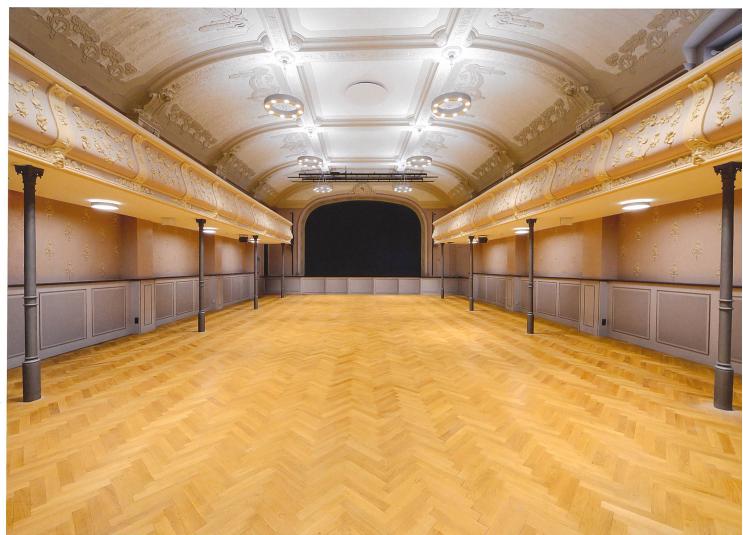
La grande salle de l'Inter, après restauration. Municipalité de Porrentruy, photo Géraud Siegenthaler

La grande salle est l'élément artistique le plus significatif de l'ensemble. Au cours des discussions, il a été possible de se rapprocher progressivement de solutions adaptées à la grande valeur de cet intérieur exceptionnel. L'élargissement de l'arc de scène — celui-ci passant de 6 mètres

à 7,5 mètres — a été considéré comme indispensable pour recevoir des spectacles d'une certaine importance. Il a été réalisé avec un maximum de discrétion et sans en faire une démonstration, reprenant non seulement sa forme générale en anse-de-panier, mais aussi tout le décor jusqu'au moindre détail. Les galeries, déjà raccourcies dans les années quarante, ont été conservées entièrement⁸. Malheureusement, les grandes verrières introduisant une lumière zénithale, fermées depuis les années quarante n'ont pas pu être restituées. Les équipements techniques sophistiqués, aujourd'hui considérés comme indispensables, ont été installés avec discrétion.

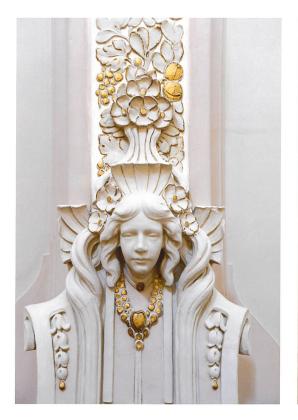
Grande salle de l'Inter.
Motif figuré sous forme
de cariatide au départ
des arcs du plafond.
Spécimen avec les
touches de dorure à
la bronzine conservées
et restaurées. Municipalité de Porrentruy, photo
Géraud Siegenthaler

accompagnent des cariatides coiffées à la mode de la Belle Epoque et parées de riches bijoux Art nouveau. Comme l'ont montré les sondages, les stucs étaient peints en des teintes vives de couleurs inhabituelles et animés par de petits éclairs de bronzine. Le décor des parois constitué de riches motifs peints au pochoir et rehaussées à main libre fait écho à la vivacité des stucs.

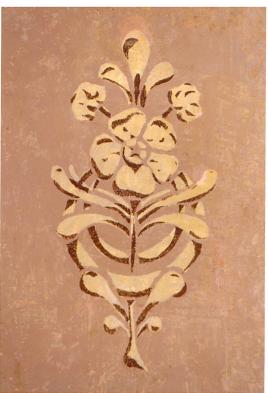
Grande salle de l'Inter, motif floral peint au pochoir et rehaussé à main libre, après conservation. Municipalité de Porrentruy, photo Géraud Siegenthaler

des couleurs peu communes, s'était perdue par suite des surpeints successifs. Pour la Municipalité, maître de l'ouvrage, il n'était pas évident d'engager le financement nécessaire à la conservation et la restauration de ces décors. Il fallait en effet, d'une part permettre le dégagement et la conservation/restauration de parties significatives du décor d'origine et, d'autre part assurer, sur ce modèle, la reconstitution, au moins partielle, des teintes et des décors dans le reste de la salle. Malgré certaines simplifications, le résultat obtenu est dans l'ensemble satisfaisant.
