Zeitschrift:	Kunst+Architektur in der Schweiz = Art+Architecture en Suisse = Arte+Architettura in Svizzera
Herausgeber:	Gesellschaft für Schweizerische Kunstgeschichte
Band:	70 (2019)
Heft:	2
Artikel:	Zu den Natursteinmaterialien am Basler Münster
Autor:	Burckhardt, Bianca / Werner, Wolfgang / Miocic, Johannes
DOI:	https://doi.org/10.5169/seals-864806

Bianca Burkhardt, Wolfgang Werner, Johannes Miocic

Zu den Natursteinmaterialien am Basler Münster

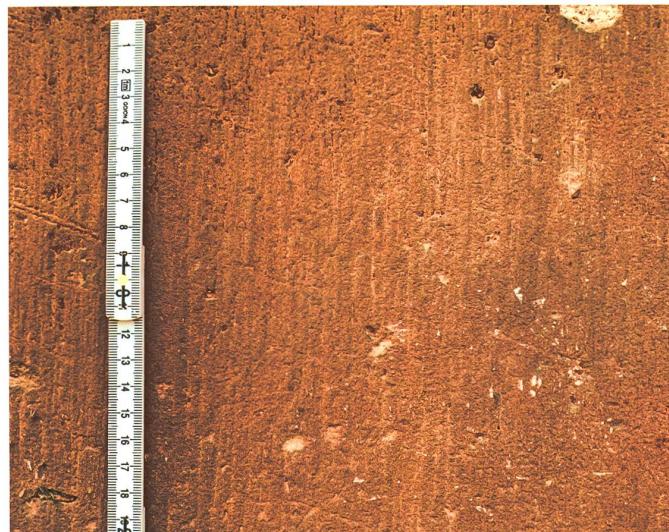
Abb. 2b Daneben findet sich ein kräftig roter, feinkörniger Plattsandstein («Wiesentaler»), der vor allem für Skulpturen, Fenster- und Türgewände, Masswerke und Zierelemente verwendet wurde, sich für Sockelquader hingegen wegen seines Tongehalts weit weniger eignete. Nach dem Basler Erdbeben vom 1356, als in der ganzen Stadt dringend Baumaterial benötigt wurde, setzte man ihn vermehrt auch im Aufgehenden als Quader ein. Foto Bianca Burkhardt, 2019

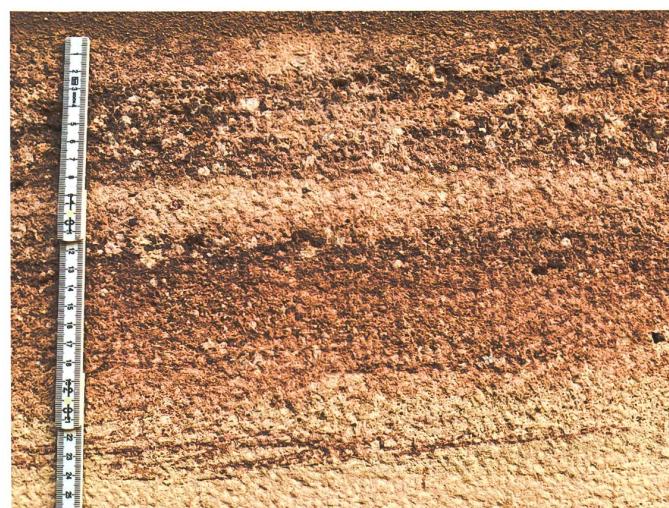
Abb. 2c Überwiegend jedoch wurde am Basler Münster ein hellroter, manchmal fast weißer, lebhaft strukturierter Grobsandstein («Degerfelder») eingebaut, der sich durch Unverwüstlichkeit und Härte auszeichnetet. Bei näherer Betrachtung seiner rauen Oberfläche lässt sich auch ohne Lupe erkennen, dass er fast vollständig aus milchig weißen Quarzkörnern besteht, die sehr fest miteinander verbunden sind. Foto Bianca Burkhardt, 2019

Unter Berücksichtigung dieser Vorgaben fiel die Wahl der Baumeister auf drei Hauptbausteine, die ganz offensichtlich in mehreren Bauphasen gemeinsam verwendet wurden: einen hellen, grünlich grauen Flasersandstein (Abb. 2a), einen dunkelroten Plattensandstein («Wiesentaler», Abb. 2b) und überwiegend auf einen strukturierten Grobsandstein («Degerfelder», Abb. 2c).

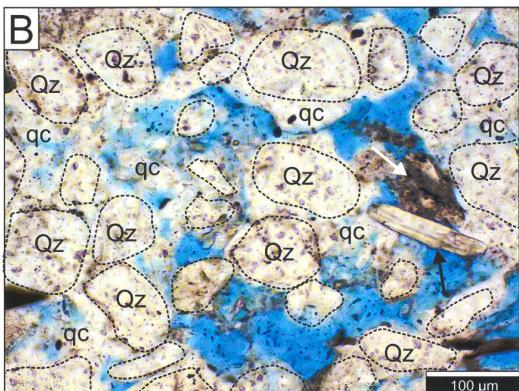
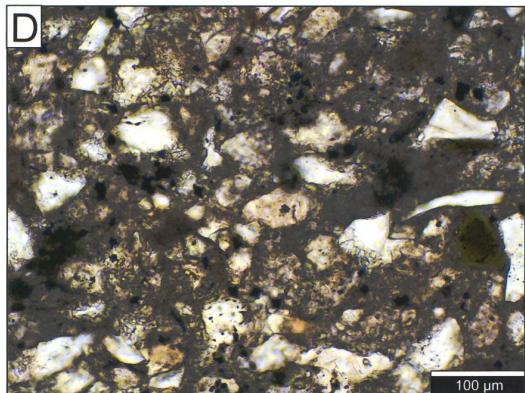
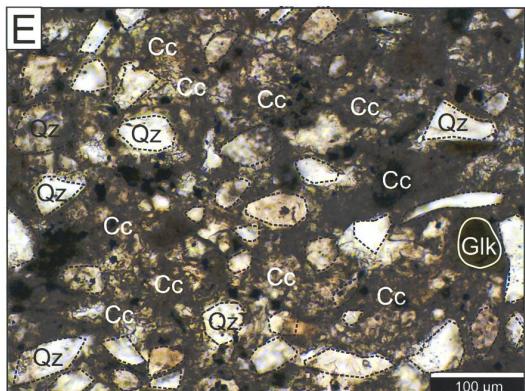
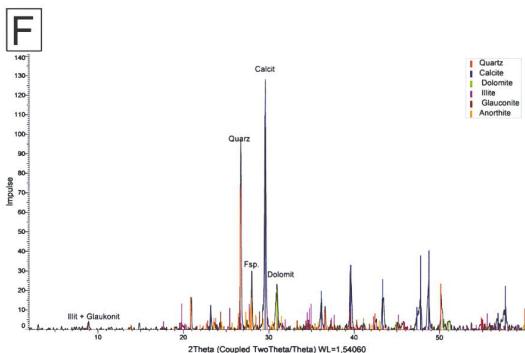
Abb.3 Vergleich des am Münster verbauten Sandsteins links und des in der Rheinrinne im Bereich der Altstadt anstehenden Mergels rechts. Zu sehen sind Dünnschliffotos der beiden Gesteine. Der Flasersandstein (3a, b) mit hoher Porosität (blau) besteht zum Grossteil aus Quarzkörnern (Qz), die von Quarzzement (qc) zusammengehalten werden. Gesteinsbruchstücke (weisser Pfeil) treten ebenso auf wie Glimmerfragmente (schwarzer Pfeil). Das Diffraktogramm (3c) zeigt typische Quarzreflexe. Der Rheinmergel (3d, e) dagegen zeigt Quarzkörper (Qz) und Karbonatbruchstücke (cc), von einer Karbonatmatrix umgeben. Die Glaukonitkörper (GK) sind wichtige Indikatoren für die ganz anderen Ablagerungsbedingungen und erscheinen deutlich im Diffraktogramm (3f, ganz links). Fotos Johannes Miocic, 2019

Der am Münster verbaute Stein ist ein heller bis grünlich grauer, stark quarzhaltiger Flasersandstein. Zum Teil treten vereinzelt nestartige Karbonatzemente auf (Abb. 3a, b), die – wenn sie unter Witterungseinfluss aufgelöst werden – das löchrige Erscheinungsbild im Mauerwerk hervorrufen (Abb. 2a). Es gibt deutliche Anzeichen, dass die gesteinsbildenden Sande in einem nur zeitweilig wasserführenden Flussbett unter einem wüstenartigen Klima abgelagert wurden. Diese Bildungsbedingungen weisen darauf hin, dass es sich um einen Quarzsandstein der Trias handelt (s.u.).

Flussbett handelt sich um einen feinsandigen Mergel (Abb. 3d, e). Als Mergel wird ein feinkörniges Sedimentgestein aus einer Mischung von siliziklastischen (= Gesteinsbruchstücke, die fast ausschliesslich aus Silikatmineralen wie Quarz oder Feldspat bestehen) und karbonatischen Bestandteilen bezeichnet. Der Ablagerungsraum des Mergelsteins ist aufgrund seiner Zusammensetzung als flachmarin einzuordnen. Daher kann der untersuchte Mergelstein der Meeresmolasse zugeordnet werden. Der regionalgeologische Kontext ermöglicht eine Präzisierung: Es handelt sich bei dem Gestein um die sogenannten Meletta-Schichten, die im Oberrheingraben zur Zeit des Rupeliums (Oligozän, d. h. vor ca. 30 Millionen Jahren) als Teil der unteren Meeresmolasse abgelagert wurden.

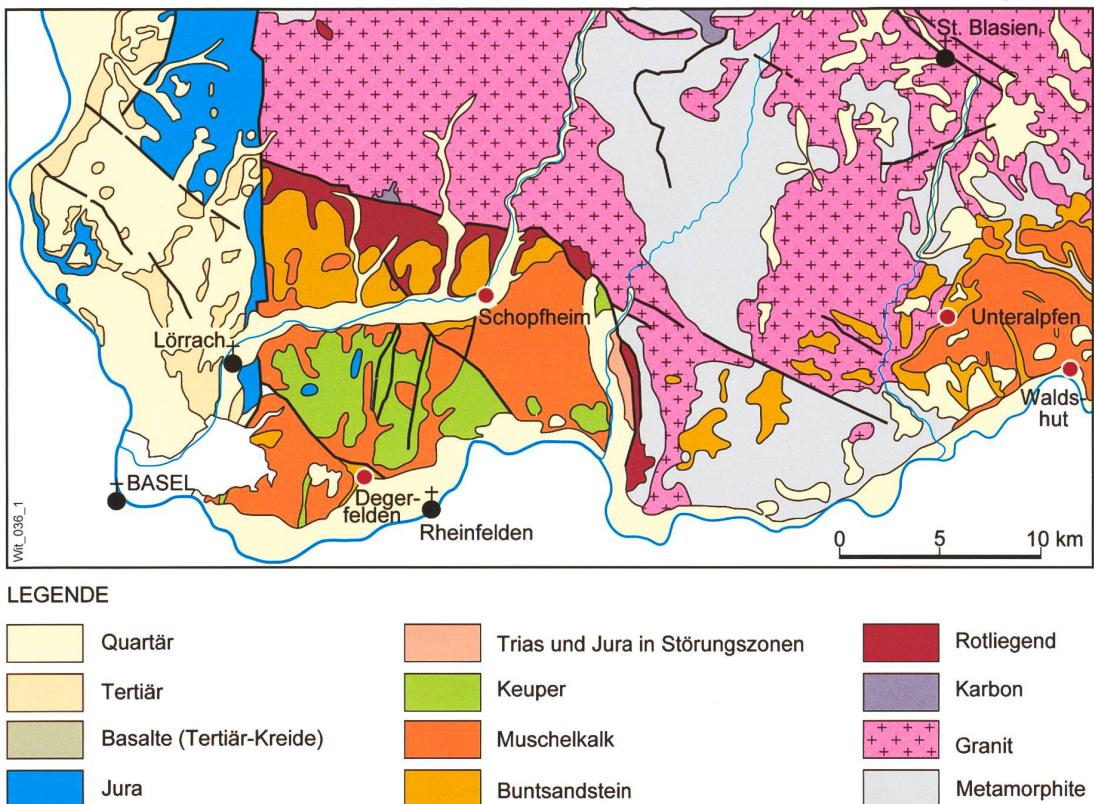
Abb. 4 Vereinfachte geologische Karte des Südschwarzwaldes mit dem Dinkelberg nordwestlich von Basel. Die beiden Hauptabbauregionen bei Degerfelden und Schopfheim sind gelb gekennzeichnet. Karte Wolfgang Werner et al., 2013

felder Sandstein» bezeichnet (geol. Karte Abb. 4). Seine grosse Festigkeit verdankt er seinem kieseligen Bindemittel, genauer: der engen Verzahnung von Quarzkörnern und der Bildung von Quarzanwachszementen an den Kornkontakten. Dieser besondere Typus von Buntsandstein tritt in einem tektonischen Aufbruch innerhalb eines nur knapp 1 km² grossen Gebiets zutage. Umgeben wird dieses Areal von einer durch Muschelkalk geprägten Landschaft, die sich bis zum Wiesental hinzieht und als «Dinkelberg» bezeichnet wird. Über sandig-tonigen Schichten des Rotliegenden ist die hier ca. 30–40 m mächtige Schichtenfolge aus Sand-, Silt- und Tonsteinen des Buntsandsteins an drei steilen Talhängen aufgeschlossen. Die sich über viele Hundert Meter entlang der Hänge hinziehenden Brüche sind an der Ostseite des Eichbergs (früher auch «Steingrubenberg»¹⁰), an der Westseite des Nettenbergs und an den steilen Nord- und Südosthängen des Hirzenleck-Plateaus bei Degerfelden (auch «Hertener Berg») sowie südlich des Katzenstiegs, 1 km WNW des Ortsausgangs von Degerfelden, erhalten (geol. Karte Abb. 5).

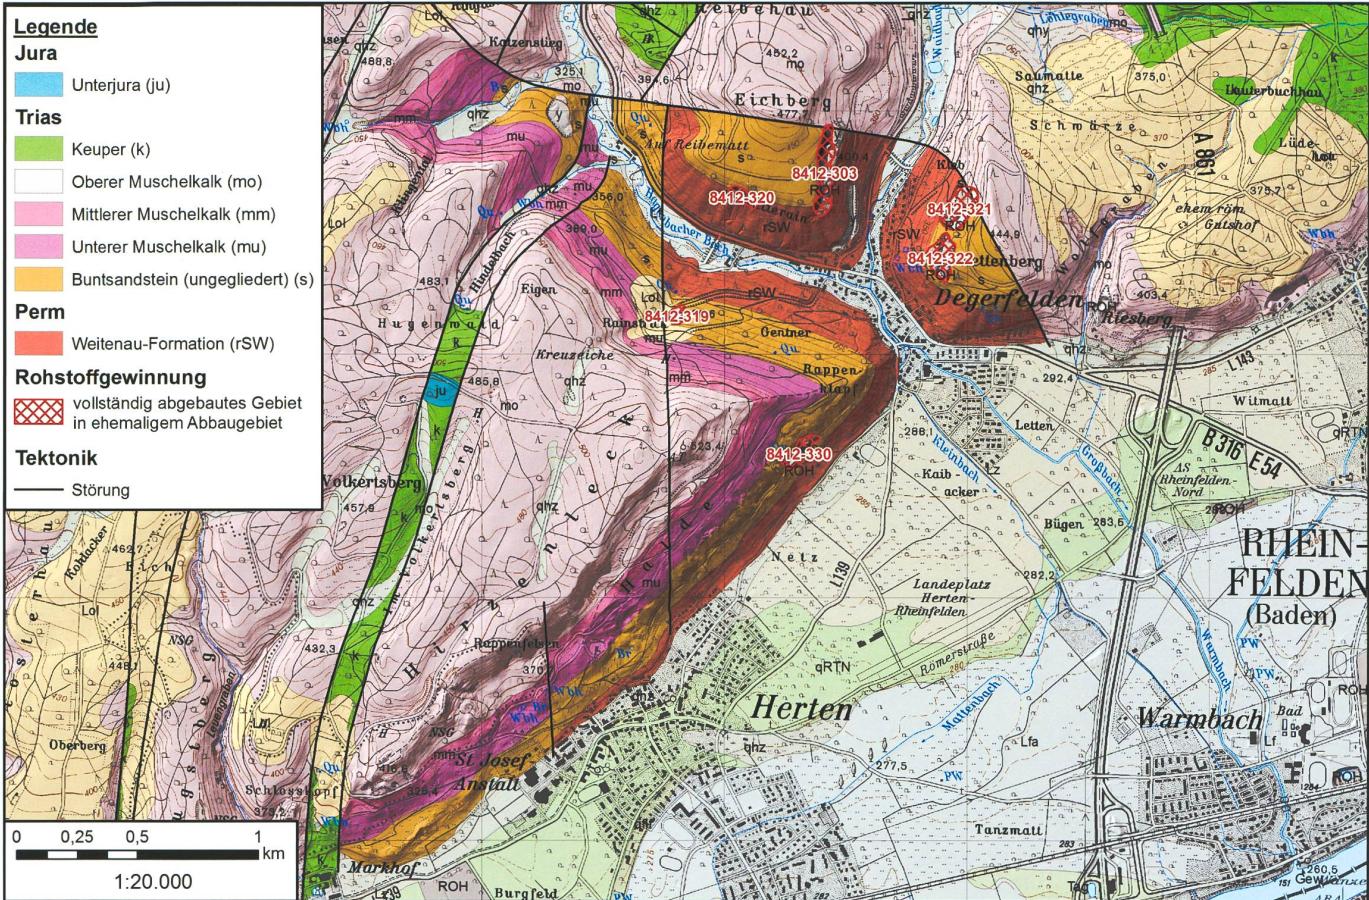
Abb. 5 Geologische Karte der Umgebung von Degerfelden. Die im Text genannten, mit roter Signatur markierten ehemaligen Steinbrüche liegen alle in der Formation des Buntsandsteins (hellbraun). Nur in einem räumlich sehr eng begrenzten Gebiet ist der strukturierte Grobsandstein («Degerfelder») zugänglich und damit abbaufähig gewesen. Karte LGRB, RP Freiburg im Breisgau

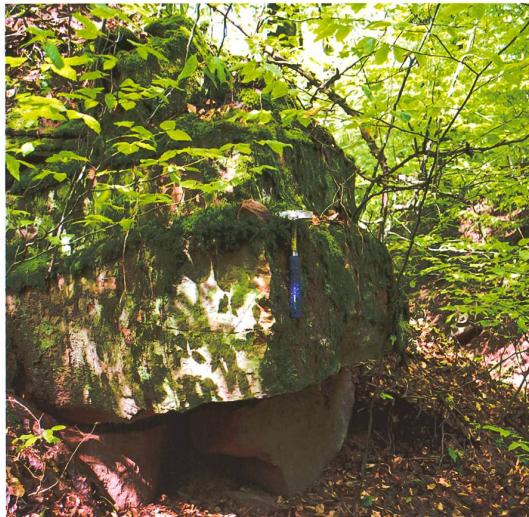
Abb. 6 Dickbankiger, in grossen Blöcken brechender Grobsandstein («Degerfelder») aus der Hauptabbauzone im Steinbruch Nettenberg bei Degerfelden. Foto Bianca Burkhardt, 2018

Am Nettenberg ist auf der tiefen Sohle der alten Steinbrüche von der bis max. 7,5 m mächtigen Sandsteinlagerstätte noch ein ca. 3 m mächtiger Abschnitt aufgeschlossen (Abb. 6). Dieses in grossen Blöcken brechende Sandsteinlager war das Hauptziel der Werksteingewinnung um Degerfelden. Dies erschliesst sich schon allein aus der Tatsache, dass alle Steinbrüche in diesem tiefen Niveau angesetzt wurden. Die Sandsteinbänke aus der überlagernden, ca. 15 m mächtigen Schichtenfolge wurden so gut wie möglich ebenfalls genutzt. Die früher hauptsächlich abgebauten Schicht ist heute allerdings nur noch selten sichtbar, weil die im oberen Teil der Brüche an-

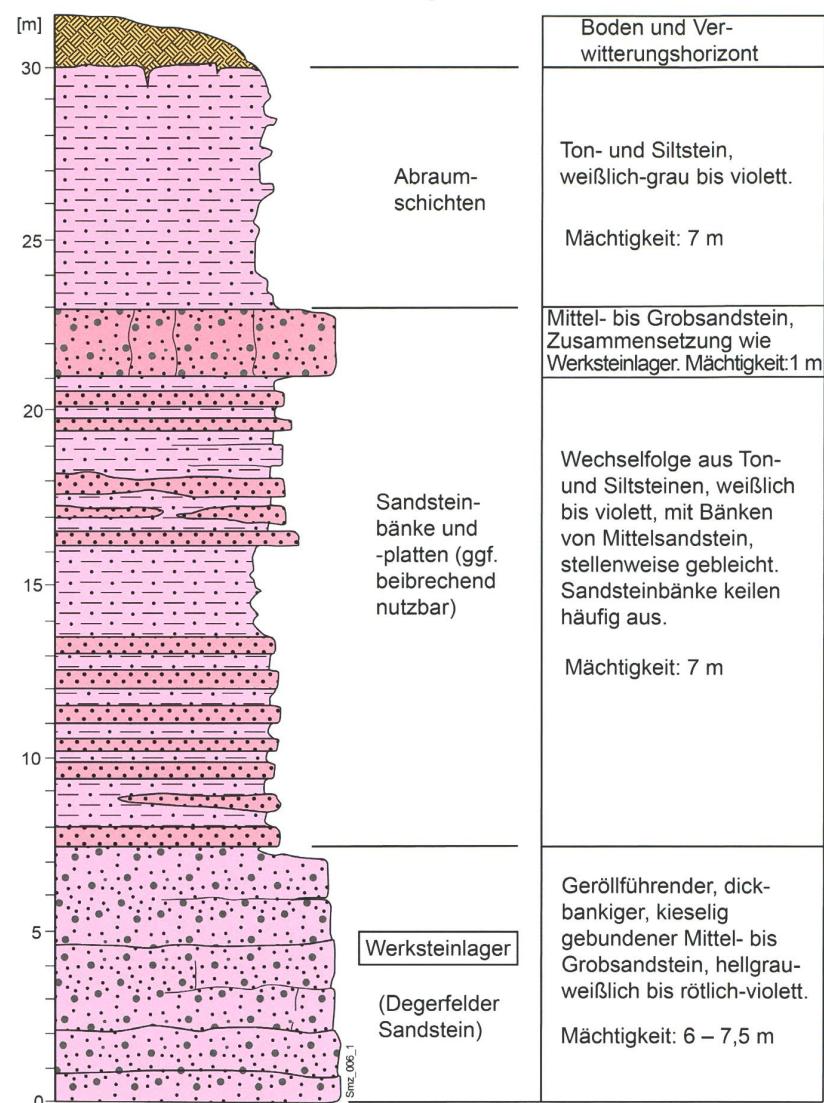
- Profil der Wände der Buntsandsteinbrüche am Nettenberg NE von Degerfelden -

Abb. 7 Geologisches Säulenprofil zur Verdeutlichung der Schichtenfolge im Buntsandsteinbruch Nettenberg bei Degerfelden. Links ein «Verwitterungsprofil», das symbolisch die Verwitterungsbeständigkeit der Schichtglieder darstellt. Ganz unten

liegt das 7,5 mächtige Hauptwerksteinlager aus Grobsandstein («Degerfelder»), darüber eine 15 m mächtige Zone, aus der nur knapp die Hälfte der Schichten für Platten und Mauersteine nutzbar war und aus der auch der helle Flasersandstein stammt. Den Abschluss

bildet ganz oben eine 2 m mächtige Sandsteinbank, von der etwa 50% der Blockmasse nutzbar gewesen sein dürften. Säulenprofil LGRB, RP Freiburg im Breisgau, 2017

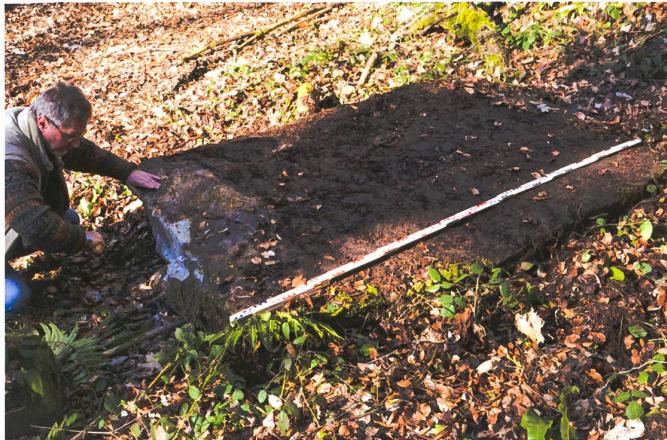
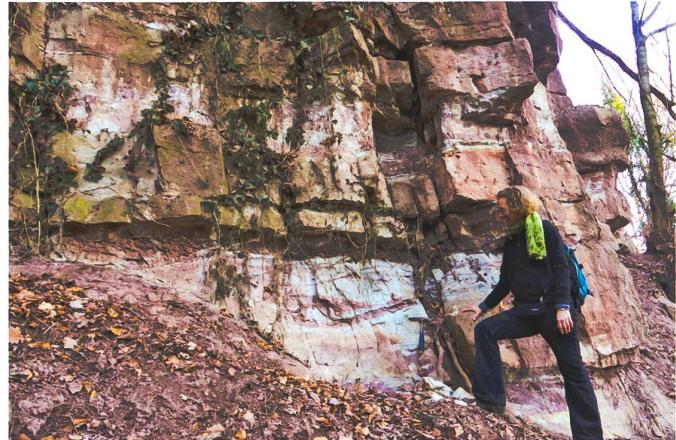
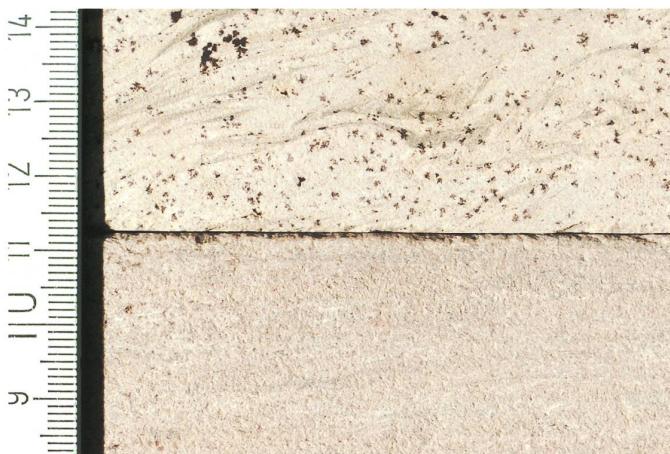
Abb. 8 Flasersandstein vom Steinbruch Am Eichberg bei Degerfelden (oben) und Flasersandstein aus der originalen Bausubstanz am Basler Münster (unten). Die Fleckung durch Manganoxide ist auch am Münster bisweilen anzutreffen, jedoch nicht ganz so ausgeprägt wie im dargestellten Probestück vom Eichberg. Die übrigen Merkmale stimmen überein: Korngrösse, -zusammensetzung, -verteilung und -bindung sowie die typische Einschaltung grünlicher Tonflasern mit unruhiger, geflaserter Textur. Foto Wolfgang Werner, 2019

Aufgrund seiner Härte und natürlichen Blockgrösse ist der «Degerfelder Sandstein» im Gelände relativ leicht auffindbar. Die aus ihm bestehenden Sandsteinbänke wittern als Härtlinge heraus und fallen auch im Hangschutt leicht auf. Anders ist es beim feinkörnigen, leicht tonigen Flasersandstein. Er wittert im Wandprofil zurück (Säulenprofil Abb. 7) und zerfällt im Hangschutt unregelmässig scherbig. Nach heutigen Massstäben ist dies kein guter Werkstein. Daher fällt er beim Besuch der alten Steinbrüche zunächst auch kaum ins Auge. Ein Handstückvergleich zwischen frisch angesägtem Material vom Eichenberg mit der Originalsubstanz vom Münster zeigt die Übereinstimmung (Abb. 8).
