<b>Zeitschrift:</b>	Kunst+Architektur in der Schweiz = Art+Architecture en Suisse = Arte+Architettura in Svizzera
<b>Herausgeber:</b>	Gesellschaft für Schweizerische Kunstgeschichte
<b>Band:</b>	70 (2019)
<b>Heft:</b>	2
<b>Artikel:</b>	Zeichen auf Stein
<b>Autor:</b>	Widmer, Fabienne
<b>DOI:</b>	<a href="https://doi.org/10.5169/seals-864808">https://doi.org/10.5169/seals-864808</a>

# Zeichen auf Stein

## Beobachtungen zum Steinmetz- und Versatzzeichengebrauch des 15. Jahrhunderts an der Westfassade des Basler Münsters

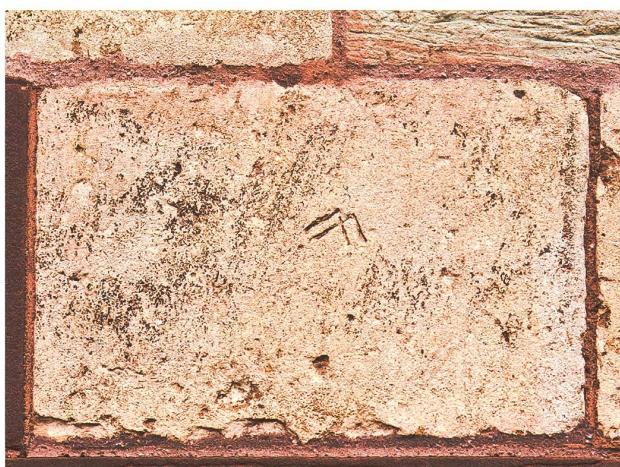
**Abb.1** Steinmetzzeichen an der westlichen Außenfassade des Martinsturms in Form eines Buchstabens. Datierung vermutlich um 1300.  
Foto Dirk Weiss, 2019

Mittelalterliche Steinmetzzeichen gelten gemeinhin als Gütezeichen, Individual- oder Meisterzeichen, die zu Abrechnungszwecken der Steinmetzen in einer Bauhütte benutzt wurden. Im Hochmittelalter wurden als Steinmetzzeichen einfache geometrische Figuren, wie beispielsweise Kreise und Dreiecke, oder Buchstaben bevorzugt, deren Zeichengröße stark variieren konnte (Abb. 1). In der Regel wurde ab dem Spätmittelalter einem Steinmetzgesellen nach Beendigung der Lehrzeit sein eigenes Steinmetzzeichen verliehen oder von einem seiner Vorfahren vererbt, welches er zu Abrechnungszwecken auf der Baustelle zu benutzen hatte.<sup>2</sup> In dieser Zeit setzen sich die Zeichen aus einzelnen Linien zusammen, die dem heutigen Betrachter komplex erscheinen und von einander schwer zu unterscheiden sind (Abb. 2). Das Steinmetzzeichen musste von den Handwerkern zum Zeitpunkt der Abrechnung gut sichtbar

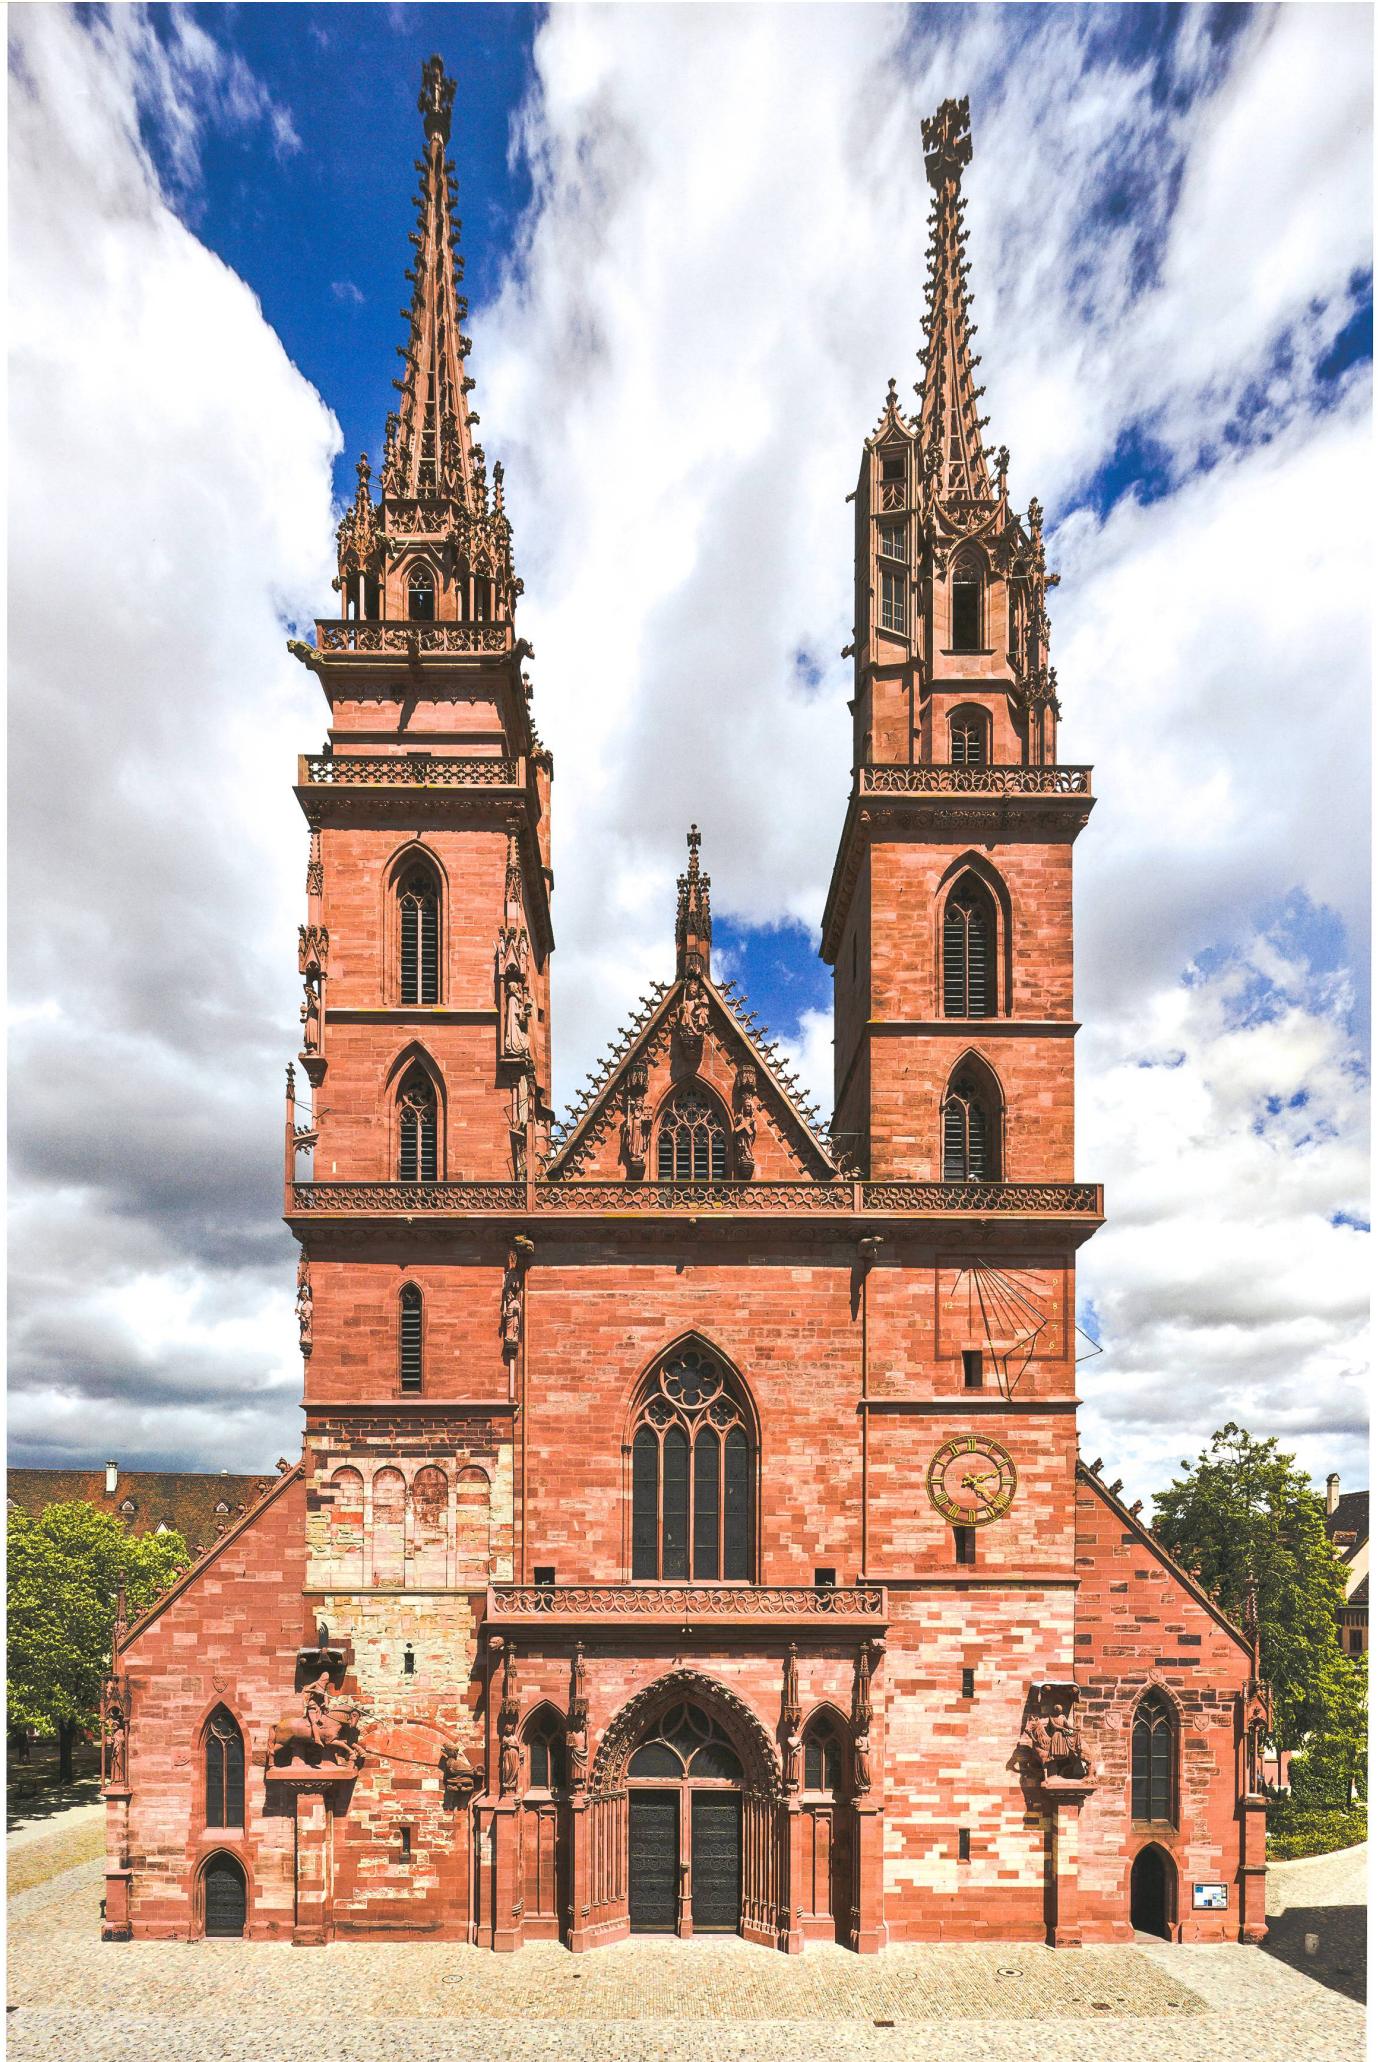
»  
**Abb.3** Ansicht gegen die Westfassade. Gut ersichtlich ist das unverputzte Quadermauerwerk aus rotem Buntsandstein.

*Fassadenbeschreibung v.l.n.r.: Westfassade des nördlichen Seitenschiffs, Georgsturm, Mittelbau mit Hauptportal und Giebel, Martinsturm, Westfassade des südlichen Seitenschiffs.  
Foto Dirk Weiss, 2019*

Steinmetzzeichen, die an den oberen Partien des Georgsturms, dem Giebel des Mittelbaus sowie dem Hauptportalbereich zu finden sind, gehören zur zweiten gotischen Ausbauphase. Die dort angebrachten Zeichen lassen sich ab ca. 1414 bis zur Vollendung des Georgsturms 1428/29 datieren (Abb. 3).<sup>11</sup>

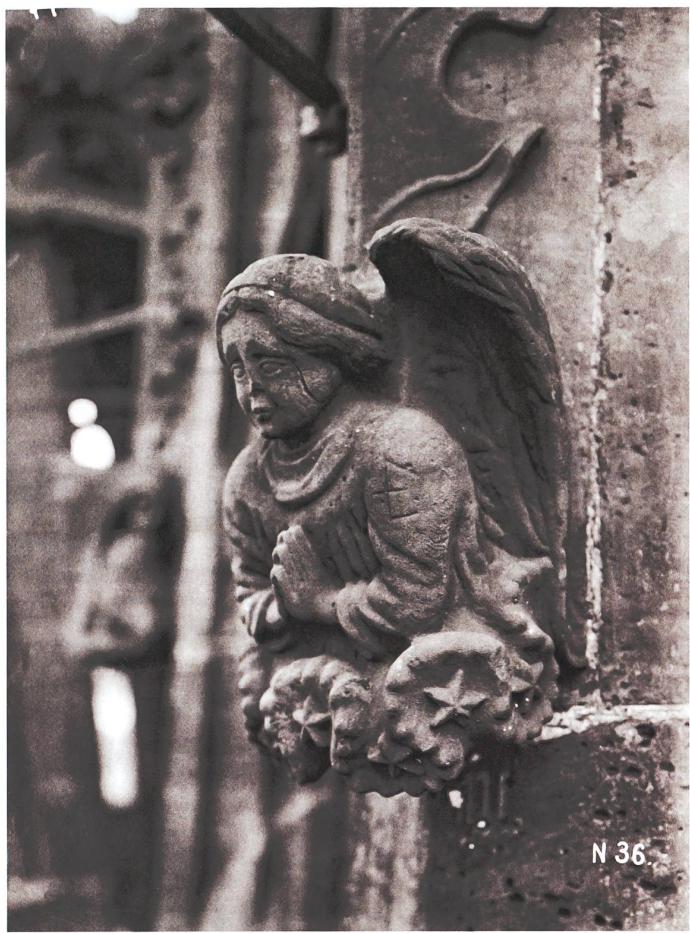
**Abb.4** Engelskonsole mit Steinmetzzeichen am Helmannsatz des Georgsturms. Aufnahme vor 1918. © Kantonale Denkmalpflege Basel-Stadt, Sammlung Münsterfoto, Foto B. Wolf

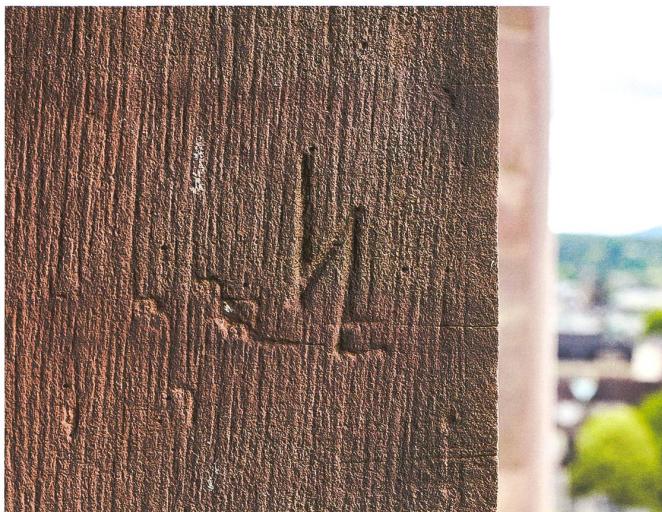
**Abb. 5** Vermutlich ein Steinmetzzeichen der Baumeisterfamilie Ensinger an der obersten Partie des Georgsturms, Nordfassade. Foto Dirk Weiss, 2019

Gleichartig verhält es sich mit zwei weiteren Steinmetzzeichen. Eines befindet sich zwischen der ersten und der zweiten Galerie am nördlichen Fenster des Georgsturms und könnte mit der Baumeisterfamilie Ensinger in Verbindung stehen (Abb. 5). Die Annahme wird nicht nur durch die

ähnliche Morphologie des Zeichens bekräftigt, sondern auch damit, dass Ulrich Ensinger 1414 den Riss zum Ausbau des Turms lieferte.<sup>18</sup> Es ist denkbar, dass es sich bei besagtem Zeichen zwar nicht um das Zeichen des Ulrich Ensinger handelt, jedoch um das Steinmetzzeichen eines seiner Nachkommen. Das Zeichen wurde demnach vererbt. In Frage kommen würde Ulrich Ensingers Sohn Matthäus, dessen Steinmetzzeichen an der Valentinskapelle in Ulm überliefert ist und jenem am Georgsturm sehr ähnlich sieht. Obwohl Matthäus Ensinger ab 1420 Baumeister am Berner Münster war, besteht durchaus die Möglichkeit, dass er für kurze Zeit in Basel tätig gewesen ist.<sup>19</sup>

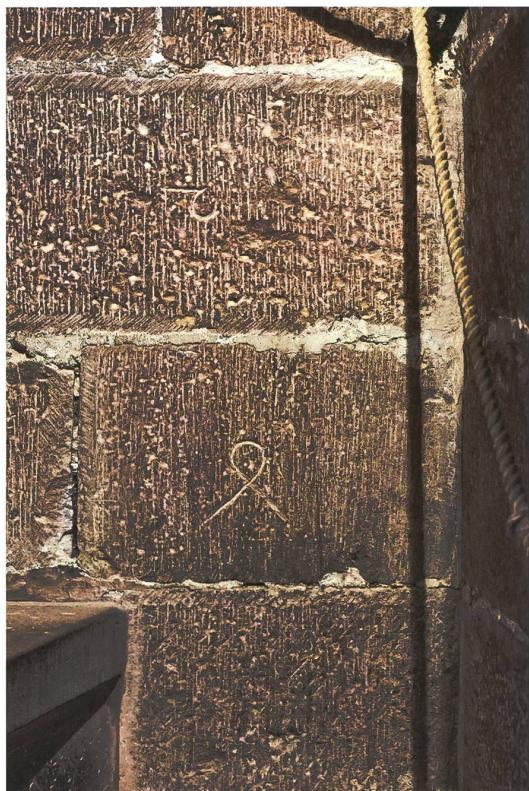
8

**Abb. 8** Zeichen der Restaurierungsphase an den Innenfassaden des Martinsturms. Die Zeichen sind bis in das dritte Obergeschoss mehrfach vertreten und gut sichtbar in den Quaderspiegel eingeschlagen. Foto Dirk Weiss, 2019

ger liess hierfür die Fundamente des Georgs- und des Martinsturms freilegen, um diese zu vergleichen und allfällige Schäden im Fundament des Turms festzustellen. Als er die Fundamente des Martinsturms als stabil genug für eine Restaurierung einschätzte, wurde am 3. Mai 1470 die erste Quaderlieferung im Steinbruch bestellt. Von diesem Zeitpunkt bis um 1475 ist in den Fabrikbüchern immer wieder die Rede von der «restauracio minoris turris», also von der Restaurierung des kleineren Turms.<sup>23</sup> Die Zeichen dieser Restaurierungsphase sind heute hauptsächlich im Innern des Martinsturms zu finden und kommen dort mehrfach vor, was eine Auszahlung im Akkord bestätigt (Abb. 8). Mit der Abschlussrechnung der

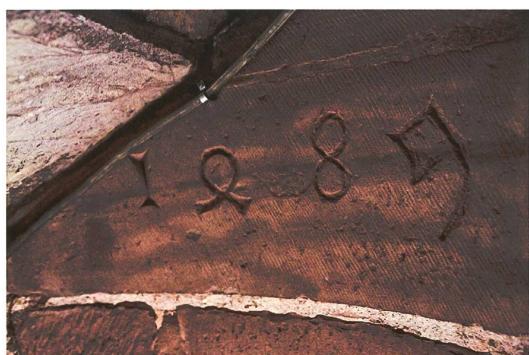
10

**Abb. 10** Die Jahreszahl 1489 im Treppentürmchen des Martinsturms bezeugt den Beginn der Ausbauphase des Martinsturms unter Werkmeister Hans Nussdorf. Foto Dirk Weiss, 2019

Die Ausbauphase des Martinsturms unter Nussdorf begann 1489, wie die heute noch sichtbare Jahreszahl im Treppentürmchen bezeugt, und endet mit der Kreuzblumenaufsetzung am 23. Juli 1500 (Abb. 10).<sup>27</sup> Der Werkmeister selbst verewigte sich mit einem Baumeisterporträt samt Meisterzeichen an der Nordfassade des Turms (Abb. 11).<sup>28</sup>

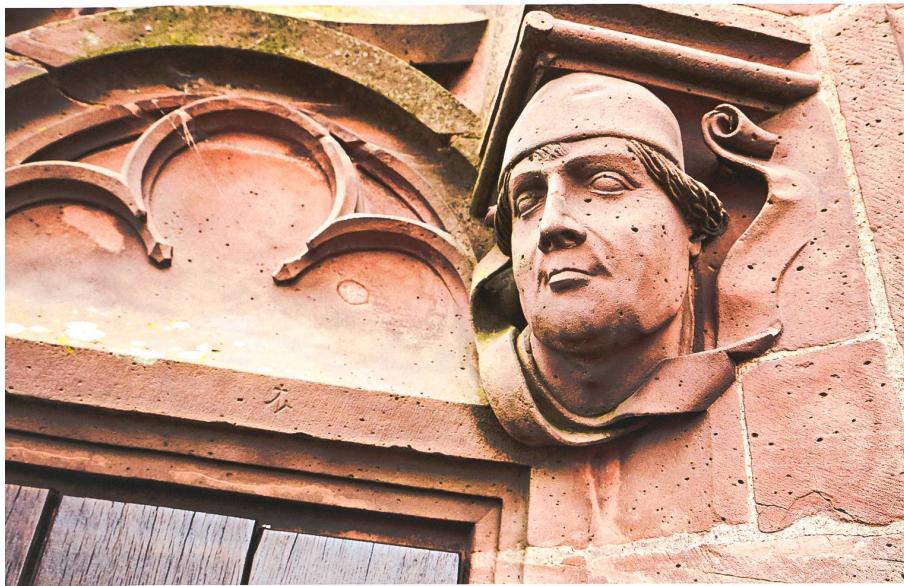
**Abb. 11** Selbstportrait des Hans Nussdorf mit seinem Meisterzeichen am Türsturz des ersten Treppentürmchens an der Nordfassade des Martinsturms. Kopfkonsolle und Türsturz bestehen aus einem Werkstein. Foto Dirk Weiss, 2019
