Artikel: Zeichen auf Stein

Zeichen auf Stein

Beobachtungen zum Steinmetz- und Versatzzeichengebrauch des 15. Jahrhunderts an der Westfassade des Basler Münsters

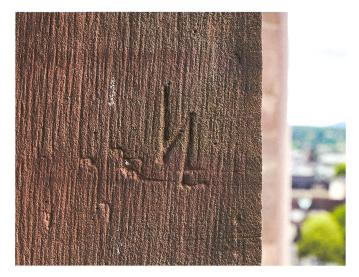
Abb. 5 Vermutlich ein Steinmetzzeichen der Baumeisterfamilie Ensinger an der obersten Partie des Georgsturms, Nordfassade. Foto Dirk Weiss, 2019

Gleichartig verhält es sich mit zwei weiteren Steinmetzzeichen. Eines befindet sich zwischen der ersten und der zweiten Galerie am nördlichen Fenster des Georgsturms und könnte mit der Baumeisterfamilie Ensinger in Verbindung stehen (Abb. 5). Die Annahme wird nicht nur durch die ähnliche Morphologie des Zeichens bekräftigt, sondern auch damit, dass Ulrich Ensinger 1414 den Riss zum Ausbau des Turms lieferte. Es ist denkbar, dass es sich bei besagtem Zeichen zwar nicht um das Zeichen des Ulrich Ensinger handelt, jedoch um das Steinmetzzeichen eines seiner Nachkommen. Das Zeichen wurde demnach vererbt. In Frage kommen würde Ulrich Ensingers Sohn Matthäus, dessen Steinmetzzeichen an der Valentinskapelle in Ulm überliefert ist und jenem am Georgsturm sehr ähnlich sieht. Obwohl Matthäus Ensinger ab 1420 Baumeister am Berner Münster war, besteht durchaus die Möglichkeit, dass er für kurze Zeit in Basel tätig gewesen ist. 19

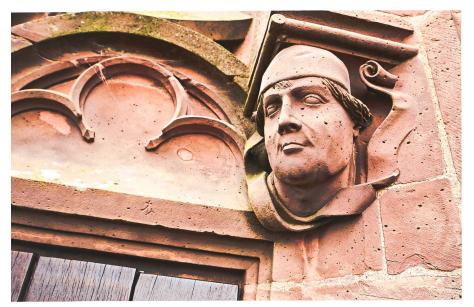
Abb.11 Selbstportrait des Hans Nussdorf mit seinem Meisterzeichen am Türsturz des ersten Treppentürmchens an der Nordfassade des Martinsturms. Kopfkonsole und Türsturz bestehen aus einem Werkstein. Foto Dirk Weiss, 2019

Die Ausbauphase des Martinsturms unter Nussdorf begann 1489, wie die heute noch sichtbare Jahreszahl im Treppentürmchen bezeugt, und endet mit der Kreuzblumenaufsetzung am 23. Juli 1500 (Abb. 10).²⁷ Der Werkmeister selbst verewigte sich mit einem Baumeisterportrait samt Meisterzeichen an der Nordfassade des Turms (Abb. 11).²⁸
